# Tilstandsrapport

Rekkehus

Vardesvingen 10 D, 5141 FYLLINGSDALEN

Befaringsdato: 17.12.2025

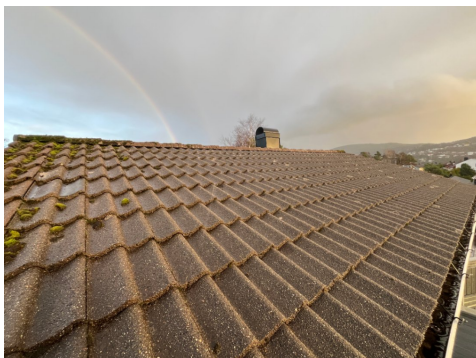
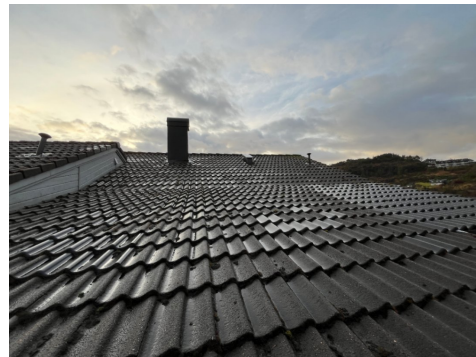
TG 2 - over halvparten av forventet levetid er passert.

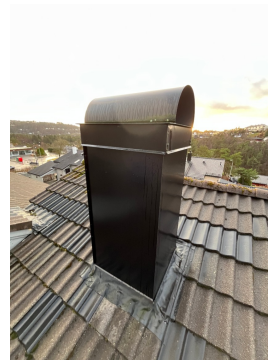
Pipe kledd inn i 2016. Kilde: egenerklæring til selger

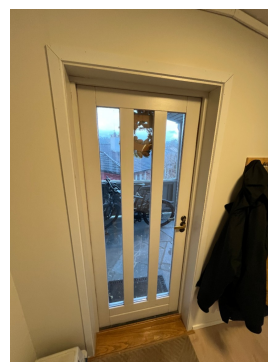
- Karmene i dører er værslitte utvendig og det er sprekker i trevirket.

Ytterdør datert 1988

- Det må påregnes noe vedlikehold og at enkelte dører må skiftes ut.

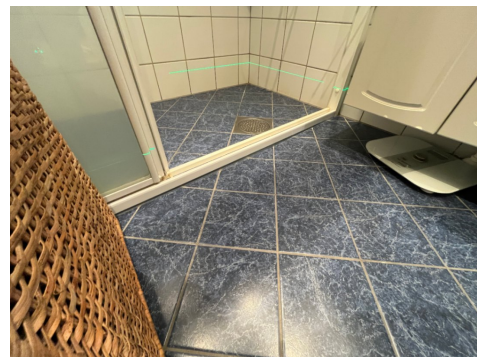
- Det er mulighet for at det kan forekomme vannlekkasje på våtrommet hvor vann ikke vil gå til sluk.

Tett terskel på dusjvegg, dette gjør at eventuell lekkasje fra annet utstyr ikke vil renne til sluk.

- Det bør etableres avrenning inn til sluk for hele våtrommet.

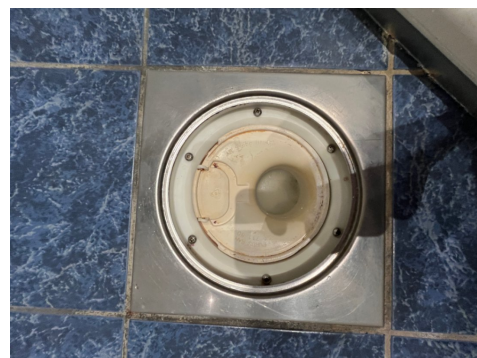
Smøremembran har en naturlig aldringsprosess i form av kjemisk uttørking. Normal forventet levetid på smøremembran er 10-20 år. Ved å etablere tett dusjkabinett vil badet kunne vare i flere år enn den antatte gjenstående levetiden.

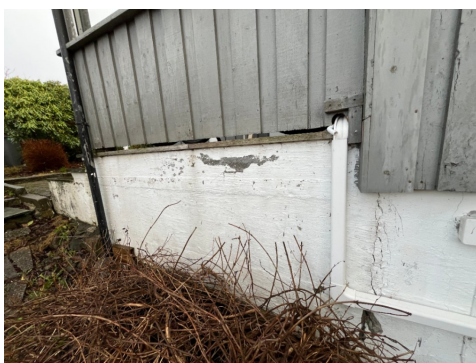
Bygningen har betonggrunnmur.

Noe sprekker og riss i puss/maling på grunnmur. Tiltak anses som normalt vedlikehold og må påberegnes.
