Tilstandsrapport

Enebolig

Samleveien 5, 1923 SØRUM

Befaringsdato: 11.02.2025

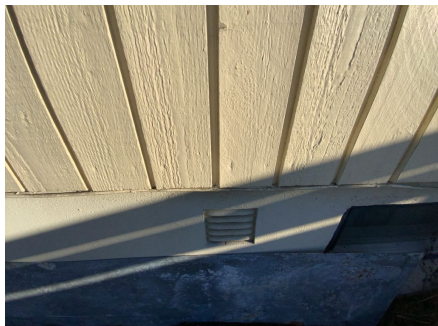
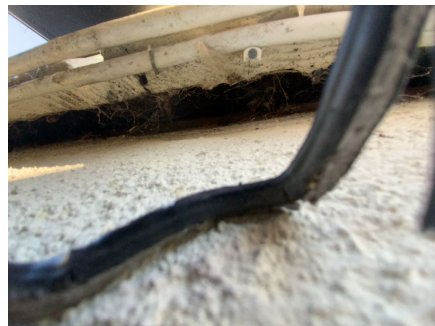
- Det er ingen eller liten lufting i nedre kant av kledning mot grunnmur.
- Det er påvist spredte råteskader i bordkledningen.

Råteskadet panel ved endeved og vindskier må skiftes for at fasaden skal ha en tiltenkt klimabeskyttelse for yttervegger og unngå fukt og vindbelastning. Det er kun tatt stikkprøver og spesifikt forbehold om at det kan finnes mer skade bak og rundt området enn beskrevet i rapporten. Det gjøres oppmerksom på at isolasjon og tetthet i konstruksjonen er etter datidens krav og ikke ut fra dagens forventning. Det anbefales å etablere bedre lufting bak kledningen for å unngå fukt og råteskader som kan utvikle seg over tid ved begrenset lufting.

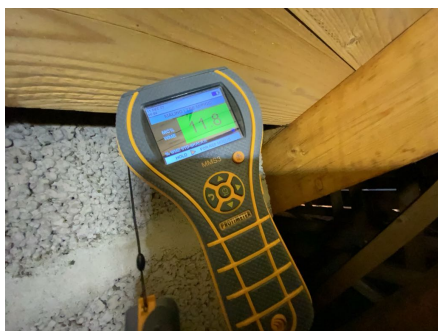
TG 2 Takkonstruksjon/Loft

Det gjøres oppmerksom på at det kan forekomme noe luftlekkasje via diffusjonssperre mot kaldtloft med tanke på byggets alder, som ikke var synlig befaringsdagen under isolasjon. Det er ingen tegn til musesperre ute ved raft, noe som anbefales.

Det var ingen klare tegn til kondensskader på kaldtloft befaringsdagen og derfor ingen tegn til skade. Det gjøres oppmerksom på at det er viktig at det er god lufting i konstruksjonen. Musesperre på eldre konstruksjoner bør etableres med netting eller lignende for å unngå mus på loft. Det var øvrig ikke tegn til mus på kaldtloftet befaringsdagen.

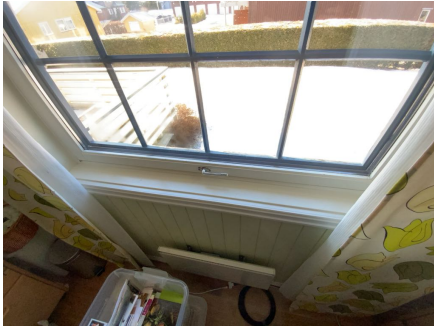
TG 2 Vinduer

- Karmene i vinduer er slitte og det er sprekker i trevirket.

Vinduene har tiltenkt funksjon, men dårlig isolasjonsevne og må regnes med å skiftes ut over tid. Ett glass på soverom er synlig punkert.

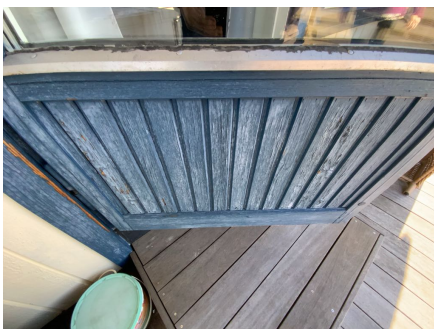
TG 2 Dører

- Karmene i dører er værslitte utvendig og det er sprekker i trevirket.

Døren har tiltenkt funksjon, men dårlig isolasjonsevne, slitasje og må regnes med å skiftes ut over tid.

- Det må påregnes noe vedlikehold og at enkelte dører må skiftes ut.

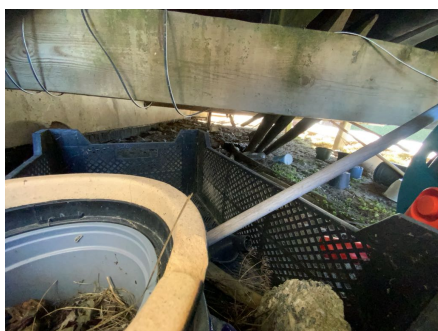
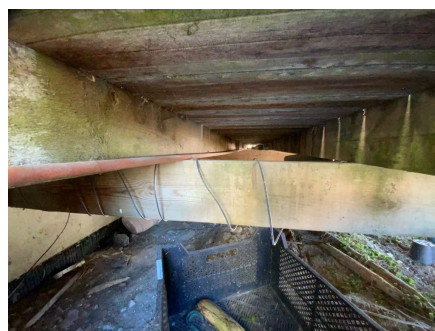
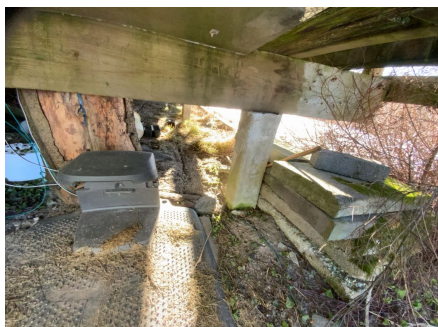
TG 3 Balkonger, terrasser og rom under balkonger

- Det er påvist fukt-/råteskader i konstruksjonen.
- Rekkverket er for lavt i forhold til dagens krav til rekkverkshøyder.

Det er synlig slitasje av konstruksjonen og noe råteskader rundt innfestingen i konstruksjonen.

- Det er ikke krav om utbedring av rekkverkshøyde opp til dagens forskriftskrav.
- Råteskadede konstruksjoner må skiftes ut.

Det bør utføres lokale utbedringer som å skifte ut råteskadet materiale for å ha en sikker og funksjonell konstruksjon.

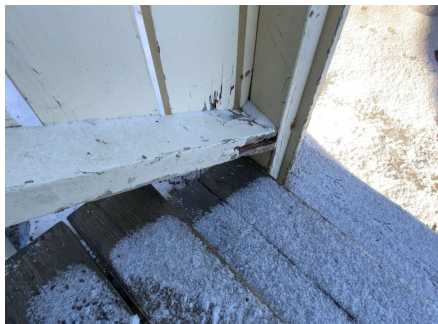
TG 3 Utvendige trapper

- Rekkverkshøyder er under dagens forskriftskrav til rekkverk i trapper.
- Det er påvist fukt-/råteskader i konstruksjonen.

Det er stedvis noe råteskader på treverk.

- Råteskadet trekledning må skiftes ut.
- Det er ikke krav om utbedring av rekkverkshøyder opp til dagens krav.

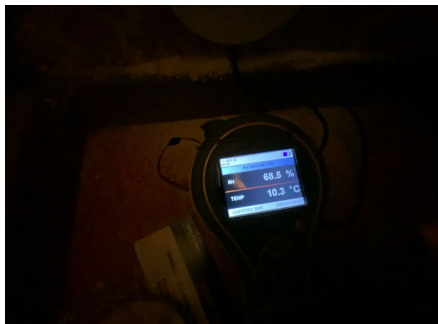
- Det er gjennom hulltaking påvist høyt fuktnivå inne i trekonstruksjonen i hulltakingen, men ikke påvist fuktskader i dette området. Høy luftfuktighet kan over tid føre til muggvekst eller sverting av materialer. Samtidig kan materialer og konstruksjoner bli ødelagt.
- Det er gjennom målinger påvist høyt fuktnivå i trevegger i underetg./kjeller, det er derfor ikke foretatt hulltaking
- Det er påvist indikasjoner på noe fuktgjennomtrenging inn i kjellermur.

Det er fritt eksponert mur og utforet vegger med plast (noe som er uheldig og holder på fukt) og isolasjon bak plater på yttervegger som ligger under terreng. Det er stedvis noe saltutslag med høyere fuktverdier på vegger med pusset overflater. Det er ingen konsekvens for store skader på disse stedene da vegger ikke er dekket til med utforet vegger eller annet. Der det er utforet vegger er det påvist fukt inne i vegg og i trevirke. Det er en Rf på 70 % og en vektprosent i treverket på 18. Dette er verdier som ligger i grenseområdet og anses som risikozonen med tanke på utvikling av sopp og fuktskader. Det anbefales at vegger under terreng med utforet vegger og bakenforliggende plast fjernes, slik at konstruksjonen får puste. Se øvrig drenering.

- Det påviste fuktnivå gir grunn til å overvåke konstruksjonen jevnlig for å se utvikling over tid, og eventuelt foreta tiltak for å unngå fuktskader.
- Ytterligere undersøkelser må foretas for å få kartlagt tilstanden og omfanget på eventuelle skader.

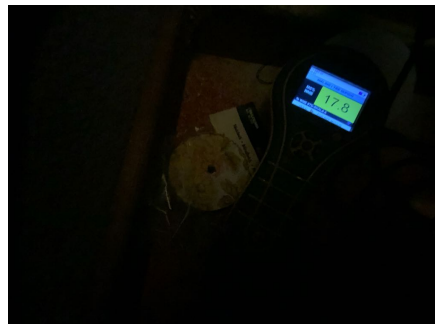
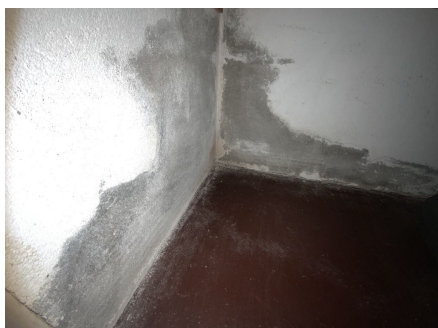
Målinger i utforet vegg

Synlig saltutslag i ytre hjørne i bod.

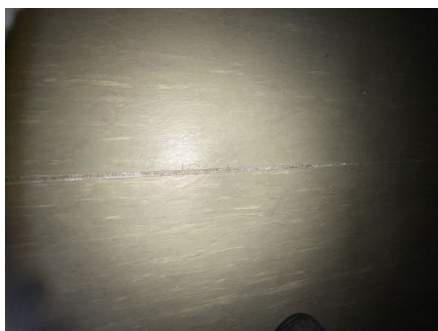
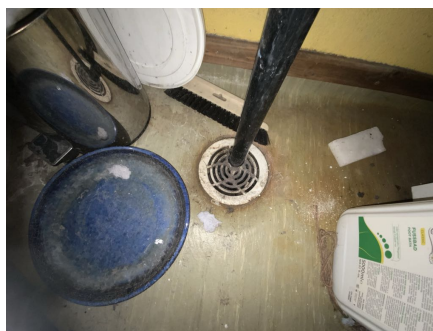
Vaskerommet anses å fungere som tiltenkt ut fra datidens krav. Tg er gitt med tanke på dagens forskrift og krav til vurdering for våtrom. Rommet må renoveres ut fra dagens krav for å lukke avviket.

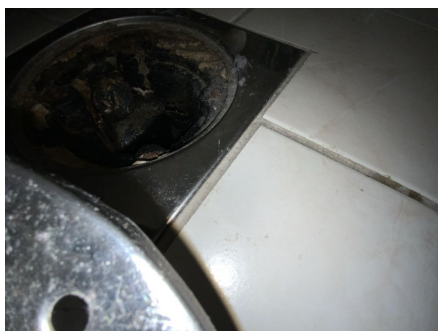
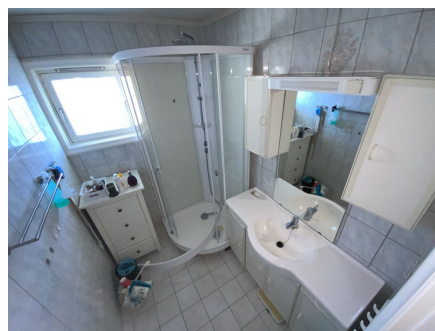
Med tanke på badets alder må badet renoveres, da det ikke er tilfredsstillende membran på denne typen konstruksjon og ved større fuktbelastning kan det oppstå fuktskader og lekkasje i konstruksjonen. Det er avgjørende at det dusjes i kabinett for å unngå vannbelastning på vegger og gulv, samt rundt vindu som ligger for nærme dusjsonen.

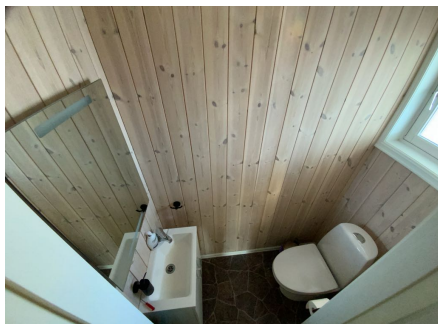
Mekanisk avtrekk er en fordel for luftkvalitet. Det er øvrig ikke ett krav ut fra da huset ble bygget.

- Mekanisk avtrekk bør etableres på toalettrom.
- Det er ikke behov for utbedringstiltak.

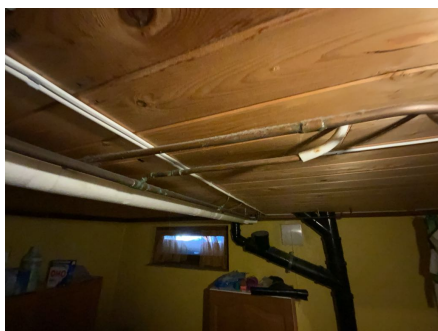
Vannlekkasjer på eldre rør er vanlig spesielt rundt koblinger. Det tas spesifikt forbehold om avvik som eventuelt skulle komme frem ved videre undersøkelser. Eventuelle avvik må bekostes av kjøper.

- Det er ikke behov for utbedringstiltak siden anlegget fungerer i dag, men ut ifra alder kan skader plutselig oppstå på eldre anlegg.
- I forbindelse med oppgradering av våtrom vil det være naturlig med utskiftning av rør.
- Tidspunkt for utskiftning av vannledninger nærmer seg.

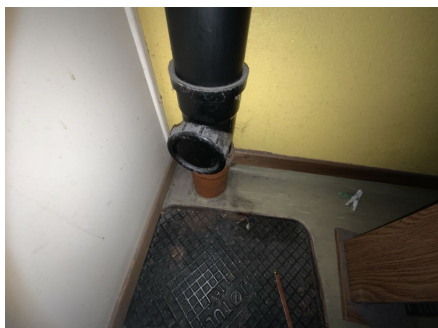
⚠ TG 2 Avløpsrør

Konsekvens for gamle avløpsrør av denne typen er at de kan tettes og føre til tilbakeslag inne i boligen.

- I forbindelse med oppgradering av våtrom vil det være naturlig med utskiftning av rør.
- Tidspunkt for utskiftning av avløpsrør nærmer seg.

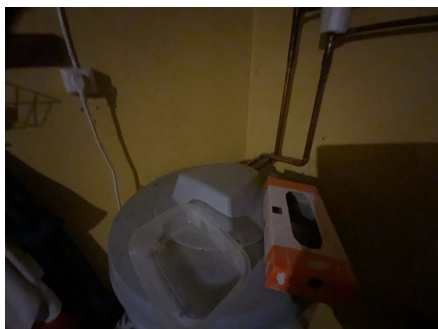
Varmtvannstank

Gjeldende forskrift er etter dagens krav og Norsk standard 3600. Tanke på brannsikkerhet og varmegang i elektrisk kobling.

- Det bør etableres tilfredsstillende el-tilkobling etter gjeldende forskrift.

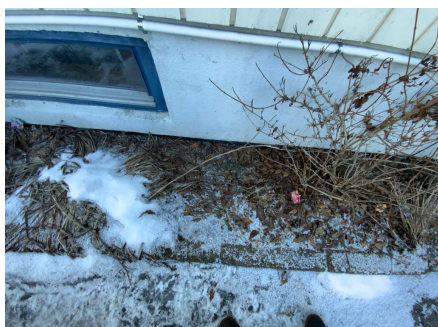
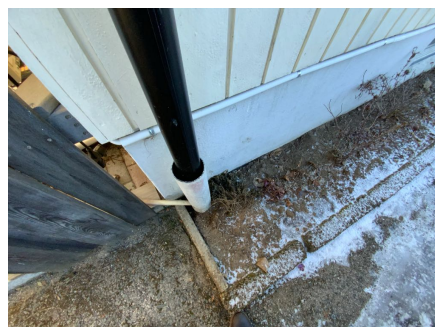
Det er eldre drenering utvendig. Det var langt enklere metoder for drenering og fuktsikring enn dagens. Dette kan over tid føre tilgrodd dreneringsmasse kombinert med kapillært oppsug. Dreneringsrør er trolig av betongrør eller lignende og kan være sprekt eller tett med tanke på alder. Det er synlig noe fukt i nedre del av mur. Noe som tilsier at drenering har noe svakhet med drenering av vann og tetthet i dette området. Se øvrig vurdering av rom under terreng. Taknedløp anbefales å føres ut og bort fra grunnmuren og ikke ned i dreneringen som nå.

- Tiltak for redrenering rundt boligen kan ikke utelukkes.
- Det må foretas nærmere undersøkelser, det kan ikke utelukkes behov for tiltak.
