# Tilstandsrapport

Selveierleilighet

Søndre Eidsvei 3 C, 1940 BJØRKELANGEN

Befaringsdato: 24.04.2025

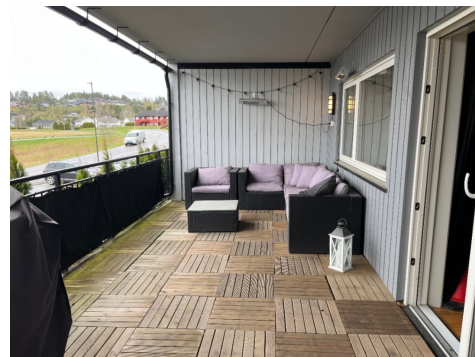
Veranda

Overbygget terrasse med betongdekke og trelemmer, panelte sidevegger og rekkverk av stål.

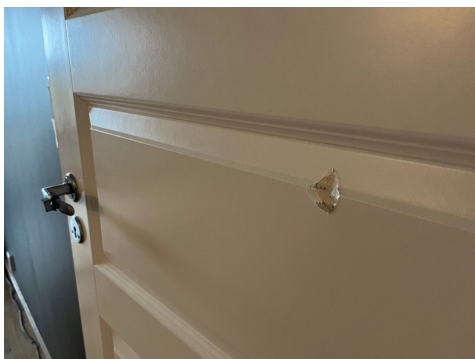
Det er skade på dørblad til stue.

Skade i dørblad.

Dørblad bør skiftes.

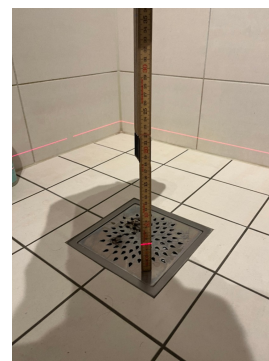
Fliser på gulv med nedsenket dusjsone og gulvvarme.  
Det er målt ca. 1:100 fall i dusjsone, øvrig gulv er tilnærmet flatt med noe mindre fall.  
Det er målt ca. 20 mm høydeforskjell på gulv ved dørterskel til topp slukrist.  
Oppkant på ca. 20 mm mot terskel, det er ikke kjent om membran er trukket opp på terskel.

- Det er påvist avvik i krav til høydeforskjell/fall-løsning på våtrommet.

Kravet er 25 mm.

Det er målt for liten høydeforskjell fra gulv ved terskel til slukkant.

På grunn av forholdsvis flatt gulv og liten høydeforskjell fra sluk til dør, bør det iverksettes tiltak med f.eks. lekkasjestopper for å hindre at eventuelt lekkasjevann renner ut og skader tiliggende bygningsdeler.

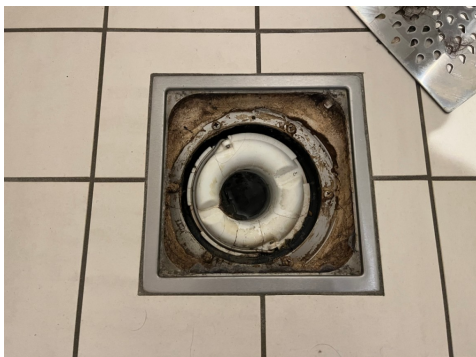
Sluk i dusjsone.

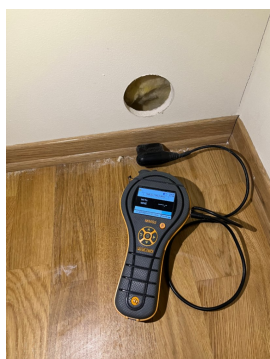
Hulltaking er foretatt i soverom mot dusjsone. Vegg-stendere og bunnsvill er av stål og fuktmåling kunne ikke tas. Det er i stede målt i gulvlist ved samme område med normale forhold. Fuksøk inne på bad viste normale forhold.

Fuktmåling i gulvlist ved hulltaking.

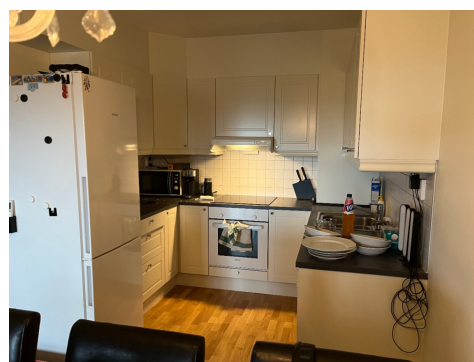
Kjøkkeninnredning med profilerte fronter, laminert benkeplate med nedfelt vaske- og skyllekum og platetopp med komfyrvakt, integrert oppvaskmaskin, stekeovn og kjøøl/frys. Lekkasjestopper i benkeskap. Parkett på gulv og fliser på vegg over kjøkkenbenk. Ved fuktsøk ble det registrert normale verdier på utsatte steder.

Kjøkkeninnredning.

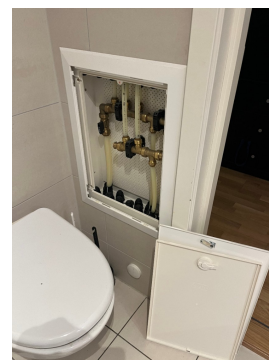
Fordelerskap med stoppekran, funksjonstestet ok.

- Rørkurser på rør-i-rør system bør merkes.

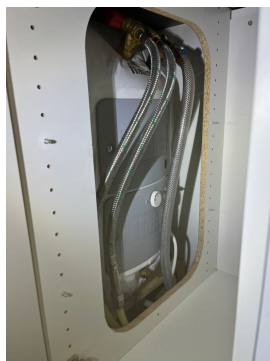
Varmtvannsbereder på ca. 120 liter er plassert i benkeskap på kjøkken, med lekkasjestopper og direkte el-tilkoblet.

Varmtvannsbereder.

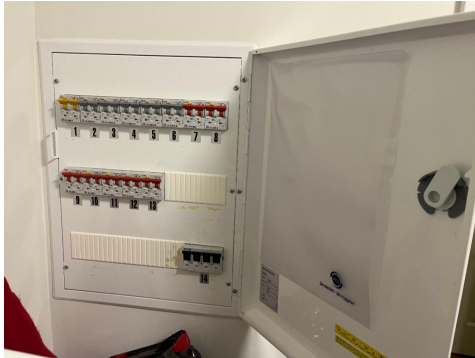
El-skap uten kursoversikt.
