# Tilstandsrapport

Enebolig

Skoglundveien 55 , 1923 SØRUM

Befaringsdato: 13.05.2026

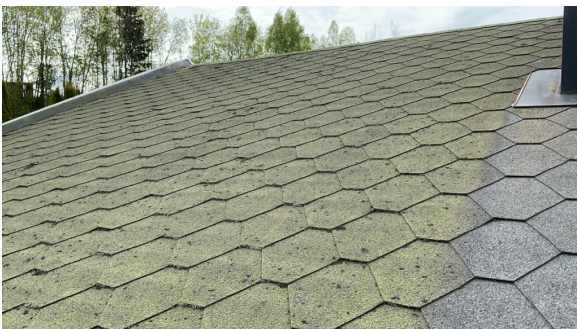
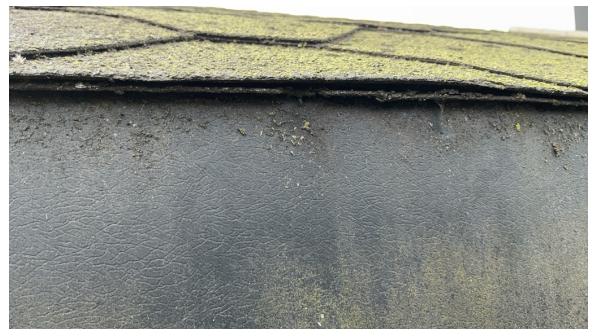
- Overvåk tilstanden jevnlig. For å få tilstandsgrad 0 eller 1 må tekingen skiftes ut, men tidspunktet for når dette er nødvendig er vanskelig å si noe om.
- Når takteking og undertak begynner å bli gamle, øker risikoen for lekkasjer, noe som kan føre til omfattende og kostbare reparasjoner av underliggende konstruksjoner dersom en ikke foretar tiltak på konstruksjonene før dette oppstår.

idspunkt for utskiftning av takteking og undertak nærmer seg. Overvåk tilstanden jevnlig for å oppdage eventuelle lekkasjer eller skader tidlig.

Konsekvensen av å ikke utbedre kan være vannlekkasjer som fører til fuktskader i takkonstruksjonen og omkringliggende bygningsdeler.

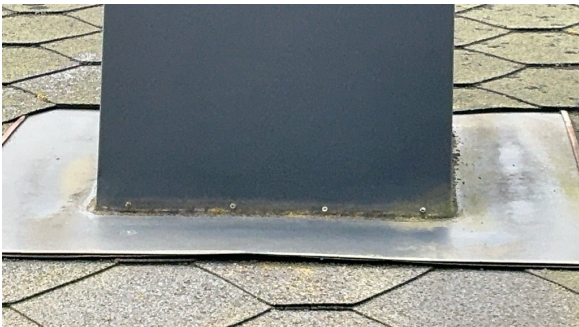
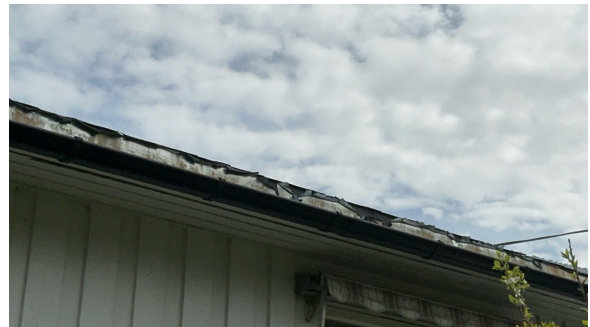
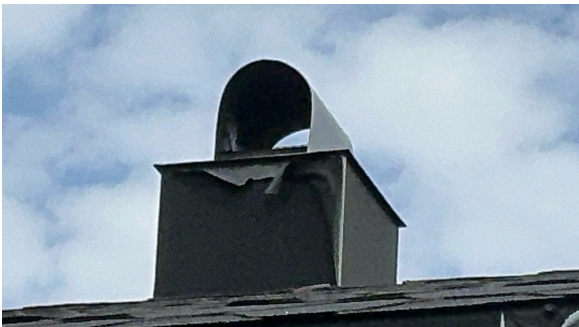
### Nedløp og beslag

- Det er påvist avvik i beslagløsninger.
- Mer enn halvparten av forventet brukstid er passert på renner/nedløp/beslag.
- Utvendige beslagløsninger er ikke fagmessig utført.

Det er synlig rust i skjøter på pipebeslag og luftehatt. Synlig avflassing av belegg på takrenner.

Rust i skjøter på pipebeslag og luftehatt samt avflassing av belegg på takrenner bør utbedres for å forhindre videre forringelse og redusert levetid. Dersom tiltak ikke iverksettes, øker risikoen for lekkasjer og fuktskader i tilstøtende konstruksjoner.

- Avvik i beslagløsninger må utbedres.
- En ikke-fagmessig utførelse vil sannsynligvis kreve hyppigere reparasjoner og vedlikehold. Regelmessig vedlikehold og inspeksjon er også viktige tiltak for å sikre at disse systemene fungerer effektivt over tid.

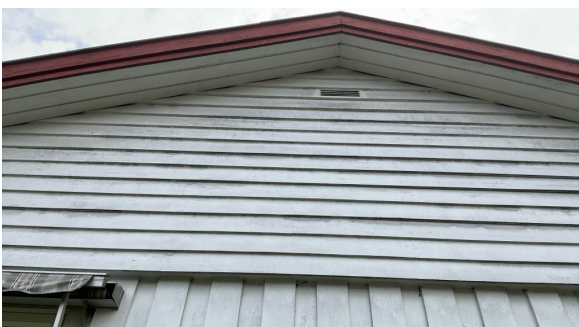
## TG 2 Veggkonstruksjon

Det bør etableres tilstrekkelig lufting i nedre kant av kledningen for å hindre fuktskader og råte i konstruksjonen. Værslitt og oppsprukket trevirke bør utbedres eller skiftes for å forhindre ytterligere forringelse og redusere risikoen for fuktinntrengning i veggkonstruksjonen.

- Lokal utbedring/utskiftning bør utføres.

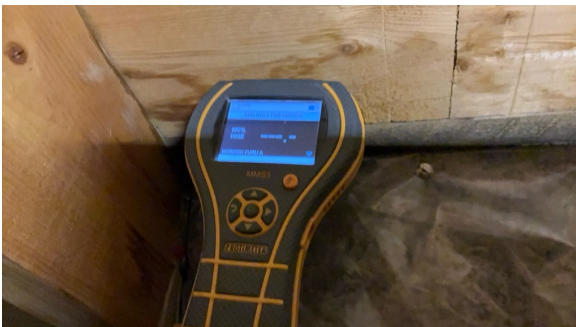
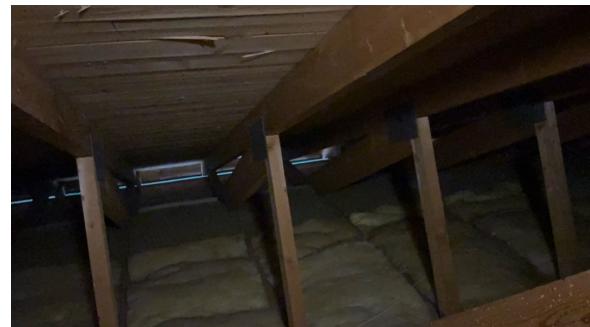
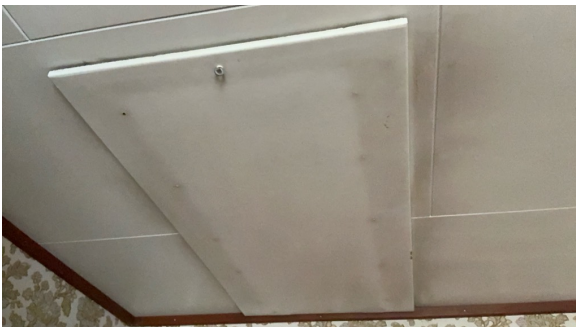
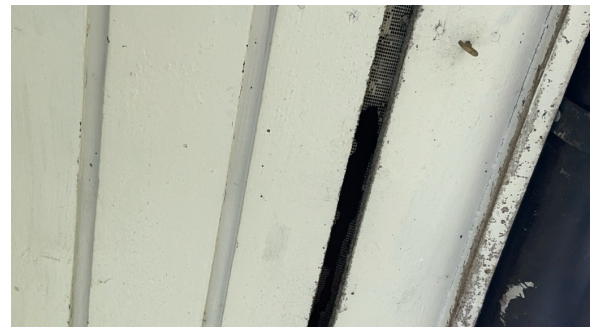
## TG 2 Takkonstruksjon/Loft

- Det er påvist fuktskjolder/skader i takkonstruksjonen.
- Det er avvik:

Noe synlig muselort. Det er stedvis hull i utvendig netting i takutstikk, hvor mus kan komme inn. Synlig noe fuktskjolder i undertaket.

Dampspærre på eldre hus er ikke med dagens tetthet og varmluft kan ofte sige opp på kaldloftet og kondens kan skapes, spesielt ved takluke som er gammel. Derfor er det viktig med god lufting av konstruksjonen.

Fuktskjolder i undertaket bør undersøkes nærmere for å avdekke årsak og eventuelt om det er fukt i disse områdene ved sterk nedbør . Det anbefales å montere musesperre med netting eller lignende for å hindre skadedyr i å komme inn på loftet. Manglende eller utilstrekkelig ventilering og skadedyrtilgang kan føre til ytterligere fuktskader, råte og redusert levetid på takkonstruksjonen.

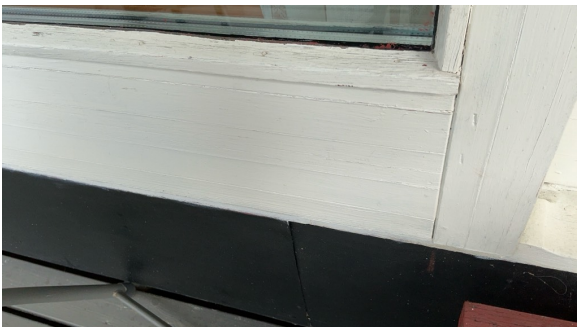
- Karmene i dører er værslitte utvendig og det er sprekker i treverket.

Døren har tiltenkt funksjon, men redusert isolasjonsevne og værslitasje med sprekker i treverket kan føre til økt varmetap og risiko for ytterligere skader. Det bør påregnes vedlikehold og eventuelt utskifting over tid for å sikre funksjon, beskyttelse og levetid.

- Det må påregnes noe vedlikehold og at enkelte dører må skiftes ut.

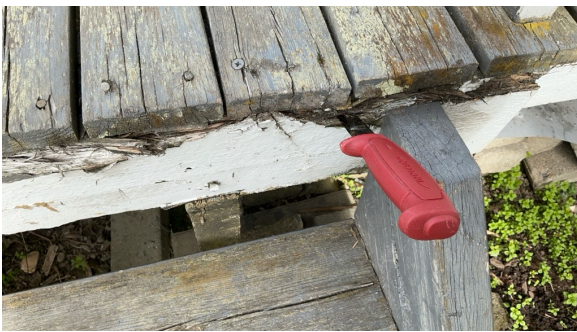
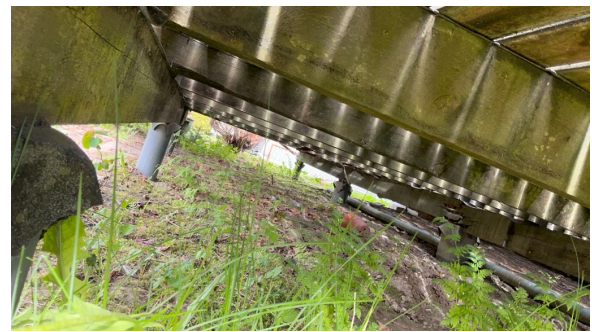
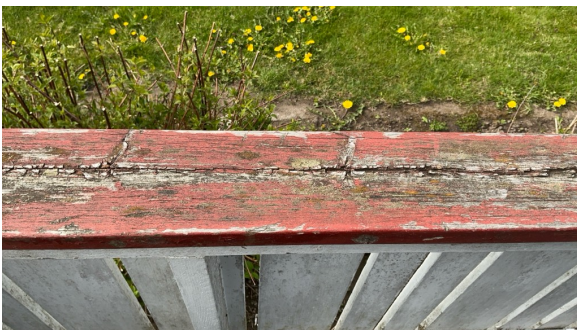
## TG 3 Balkonger, terrasser og rom under balkonger

- Det er påvist fukt-/råteskader i konstruksjonen.

Det anbefales å utbedre fukt- og råteskadede deler av konstruksjonen for å hindre videre skadeutvikling og redusert bæreevne. Dersom tiltak ikke gjennomføres, kan dette føre til ytterligere forringelse av konstruksjonen, med risiko for svekket stabilitet og sikkerhet.

Kostnadsestimat: 20 000 - 100 000

- Råteskadede konstruksjoner må skiftes ut.

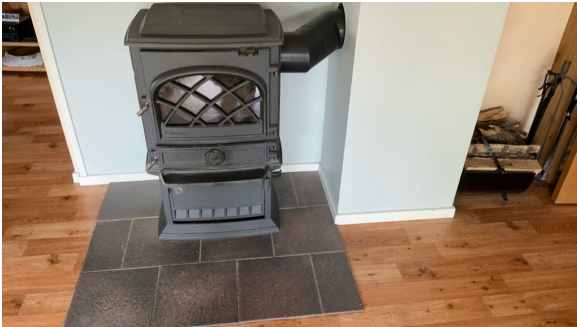
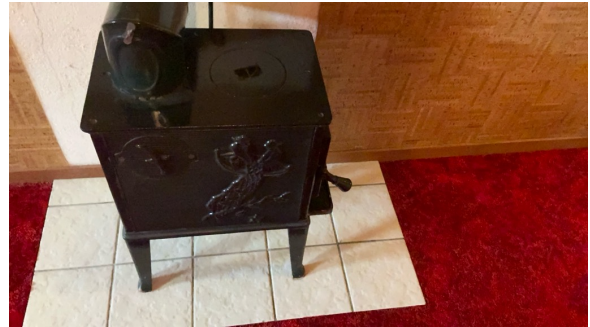
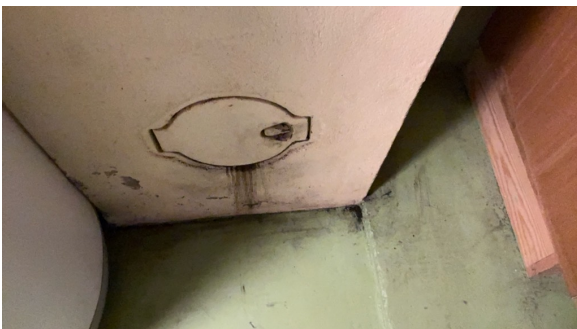
Pipeløpet har en brukstid på over 20 år. Det anbefales en gjennomgang av tilstanden fra stedlig brann- og feiervesen for å avdekke eventuelle skader eller mangler som kan medføre økt risiko for brann eller redusert funksjon.

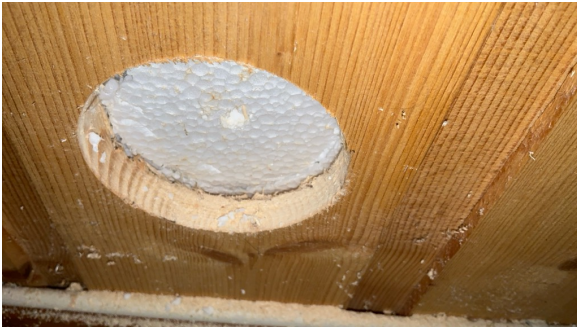
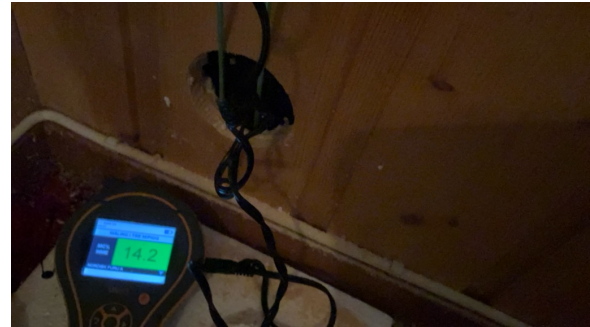
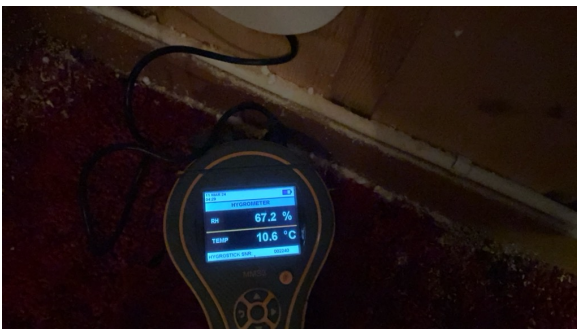
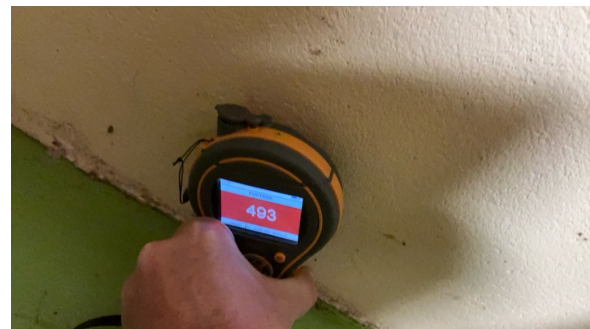
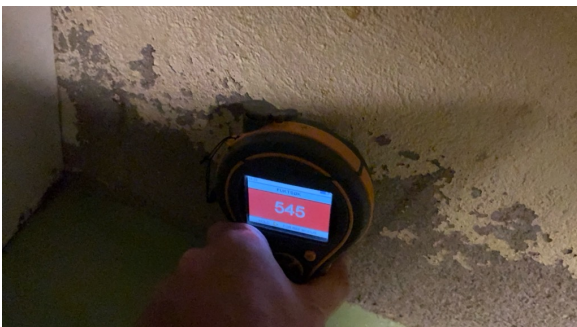
## TG.2 Rom Under Terreng

- Det er påvist indikasjoner på noe fuktgjennomtrenging inn i kjellermur.
- Det er plastisolasjon som ikke er dekket av brannhemmende materiale i henhold til krav.

- Det påviste fuktnivå gir grunn til å overvåke konstruksjonen jevnlig for å se utvikling over tid, og eventuelt foreta tiltak for å unngå fuktskader.
- Tiltak:

Det bør iverksettes tiltak for å utbedre fuktgjennomtrengingen i kjellermuren, for å redusere risikoen for fuktskader, muggdannelse og forringelse av konstruksjonen. Plastisolasjonen må dekkes med brannhemmende materiale i henhold til gjeldende krav, for å redusere risikoen for brannspredning og ivareta sikkerheten.

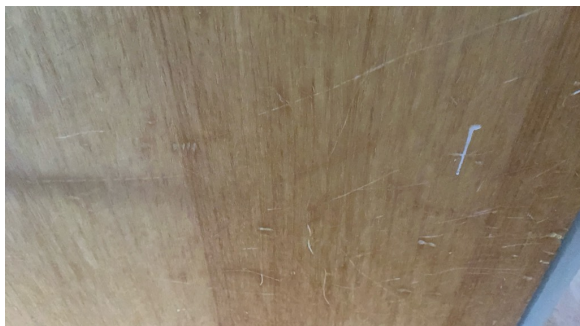
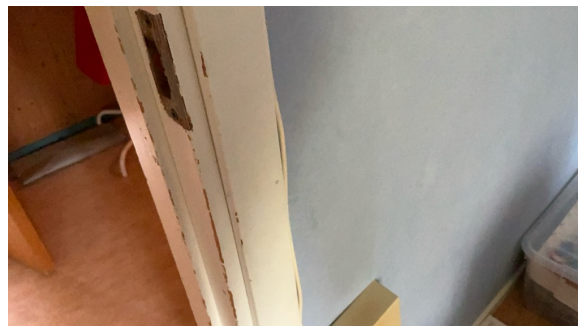
- Det er påvist avvik som tilsier at det bør foretas tiltak på enkelte dører.
- Enkelte av innvendige dører har en del slitasje.

Justere dør for å unngå subbing og slitasje av terskel, dørbblad for ytterligere slitasje.

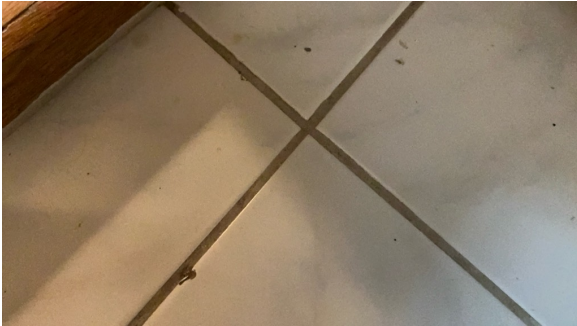
### 1. ETASJE > BAD

Det er stedvis noe overflateskader som hakk på gulvfliser.

Det anbefales å utbedre overflateskader og vurdere tiltak for fliser med bom, for å unngå ytterligere skade på flisene og redusere risiko for at fliser løsner over tid. Skader på flisene kan også føre til redusert levetid og økt fare for fuktskader dersom vann trenger inn i underliggende konstruksjon.

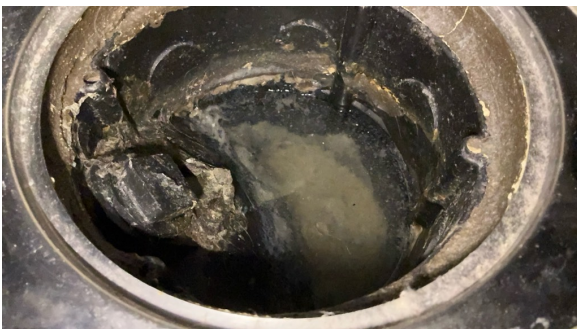
### TE 2 Sluk, membran og tettesjikt

- Konsekvensene av ikke-fagmessig utførelse rundt sluk og klemring på våtrom kan medføre lekkasjer og fuktskader.
- Det er viktig å merke seg at levetiden til en membran varierer basert på kvalitet, installasjon og bruk. Eldre membraner kan bli sprø og sprekke opp, noe som fører til at de mister sin vanntettende funksjon. Dette kan resultere i vannlekkasjer gjennom vegger og gulv og fuktskader.

Det bør foretas utbedring av membran/tettesjikt og montering av klemring rundt sluk for å sikre tett overgang. Konsekvensen av mangelfull utførelse er økt risiko for lekkasjer og fuktskader i konstruksjonen.

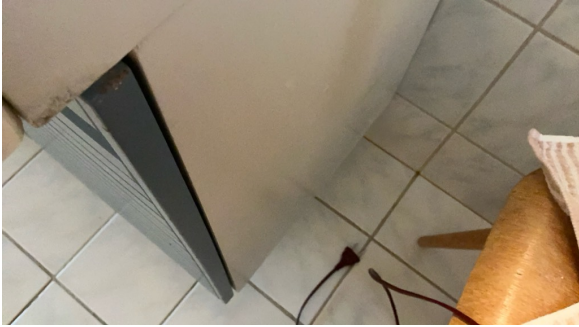
### TE 2 Sanitærutstyr og innredning

- Det er påvist skader på innredning.

- Dersom avvik ikke utbedres er det fare for videre skadeutvikling.

Det bør foretas utbedring eller utskifting av skadet innredning for å sikre funksjon og hindre videre forringelse. Konsekvensen av å ikke utbedre kan være redusert brukervennlighet, økt slitasje og mulig skade på omkringliggende konstruksjoner.

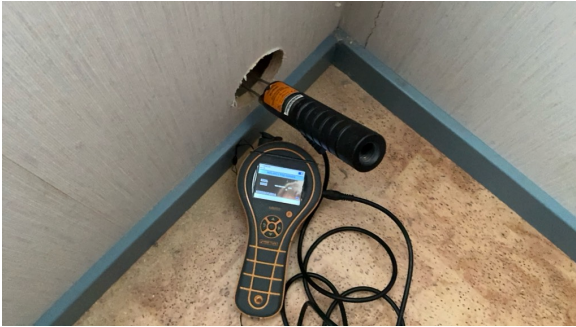
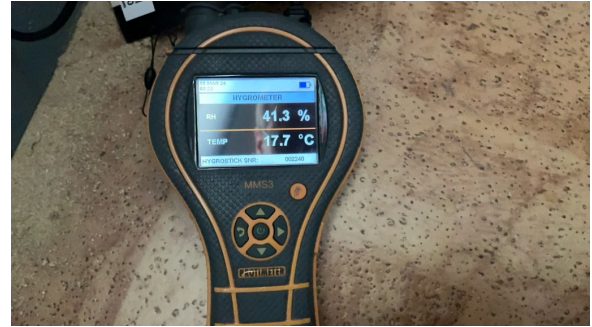
### TG 2 Tilliggende konstruksjoner våtrom

- Tiltak:  
Manglende kunnskap om oppbygging og tilstand på membran medfører økt risiko for fuktskader i tilstøtende konstruksjoner, noe som kan redusere levetiden på bygningsdelene og medføre kostbare utbedringer.

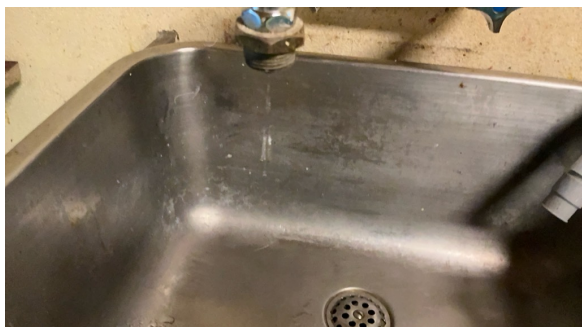
### ! TG 3 Sanitærutstyr og innredning

- Det er påvist riss/sprekker i utstyr på våtrommet.

**Kostnadsestimat: Under 20 000**

Kranen bør repareres eller skiftes ut for å hindre videre vannlekkasje og unødvendig vannforbruk. Dersom tiltak ikke utføres, kan det føre til økte vannkostnader og risiko for fuktskader på omkringliggende konstruksjoner.

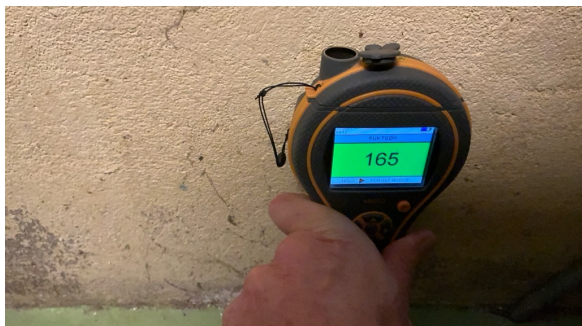
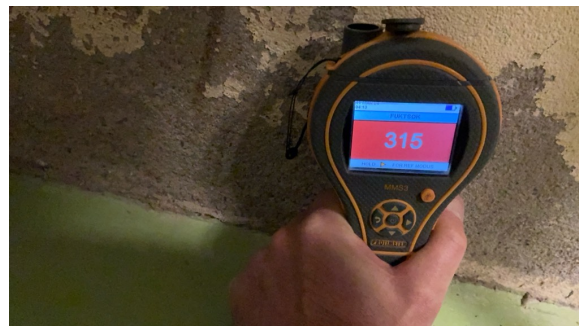
### Tilliggende konstruksjoner våtrom

- Den valgte konstruksjonsutforming gir økt fare for skader.

**Kostnadsestimat: Under 20 000**

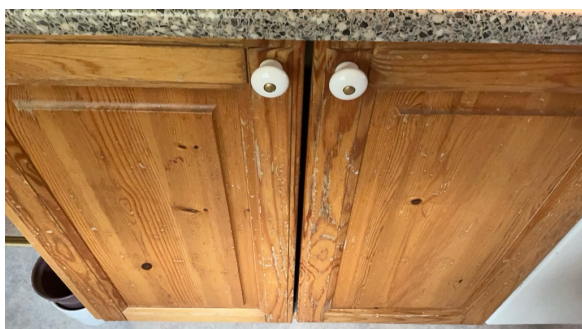
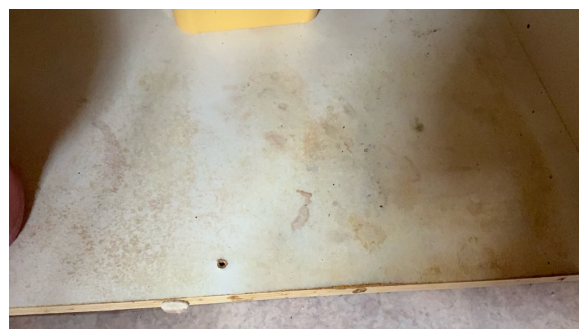
### 1. ETASJE > KJØKKEN

- Det er påvist skader på overflater/kjøkkeninnredning utover normal slitasjegrad.

Det er synlig noe slitasje på skapfronter og noe fuktskade på bunnplate i kjøkkenbenkskap.

Innredningen vurderes å ha tiltenkt funksjon ut fra alder. Lokal utbedring eller utskifting for å lukke avvik må påregnes dersom man ønsker å oppnå dagens standard og funksjonalitet. Konsekvensen av å ikke utbedre er redusert brukervennlighet og lavere standard enn det som forventes i et moderne kjøkken.

- Det må påregnes lokal utbedring/utskifting.

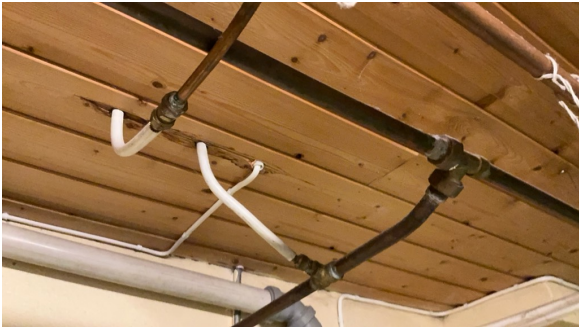
#### **TG 2** Vannledninger

- I forbindelse med oppgradering av våtrom vil det være naturlig med utskiftning av rør.
- Det er ikke behov for utbedringstiltak siden anlegget fungerer i dag, men ut ifra alder kan skader plutselig oppstå på eldre anlegg.

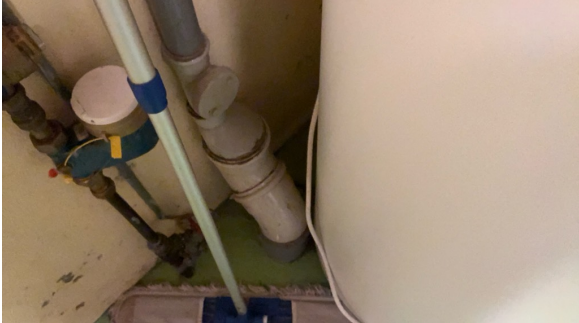
## TG 2 Avløpsrør

- Det er ikke behov for utbedringstiltak siden anlegget fungerer i dag, men ut ifra alder kan skader plutselig oppstå på eldre anlegg.

Konsekvens for gamle avløpsrør av denne typen er at de kan tettes og føre til tilbakeslag inne i boligen.

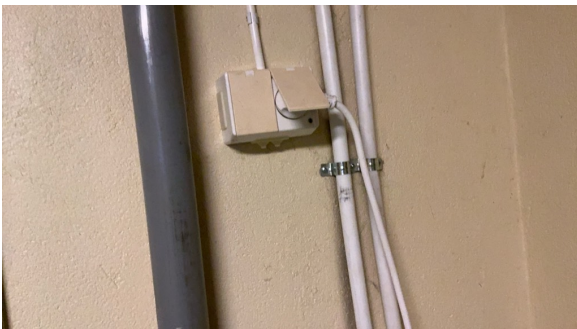
Gjeldende forskrift er etter dagens krav og Norsk standard 3600. Tanke på brannsikkerhet og varmegang i elektrisk kobling.

- Det bør etableres tilfredsstillende el-tilkobling etter gjeldende forskrift.

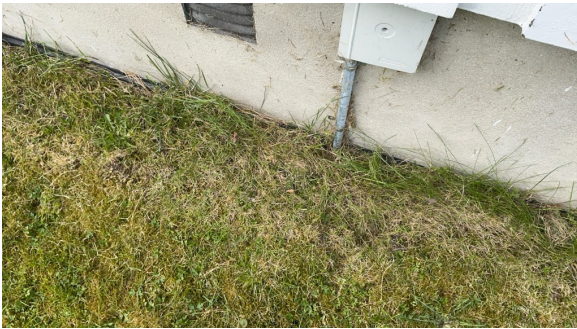
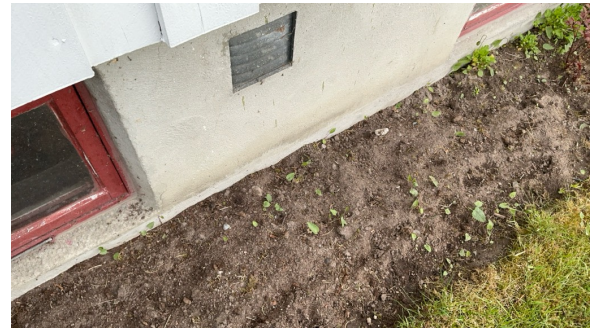
### TG 2 Fuktsikring og drenering

- Utvendig tetting/fuktsikring av grunnmuren er avsluttet under utvendig terreng.

Dreneringen bør vurderes nærmere, og det må påregnes behov for redrenering over tid for å sikre tilstrekkelig fuktsikring av grunnmur og kjeller. Dagens dreneringsløsning er av eldre type og kan være tilgrodd eller tett, noe som øker risikoen for fuktinntrenging, kapillært oppsug og skader på kjeller og grunnmur ved endret bruk eller økt fuktbelastning. Det anbefales jevnlig overvåking av tilstanden, og tiltak bør iverksettes dersom det oppdages tegn til fuktproblemer.

- Tiltak for redrenering rundt boligen kan ikke utelukkes.
- Det bør foretas terrengjusteringer.

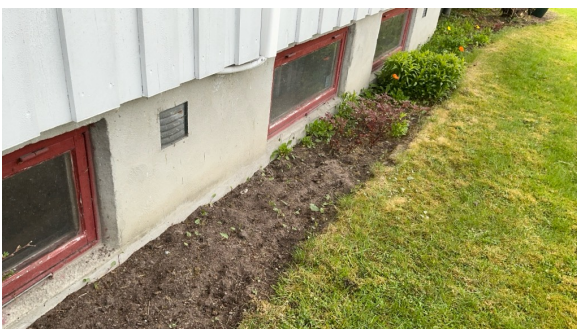
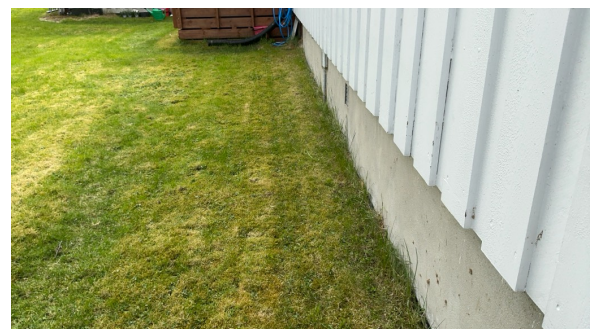
## TG 1 Grunnmur og fundamenter

Som tiltak bør foretas justeringer der tomten heller mot huset for å unngå unødig fuktbelastning mot grunnmur og krypkjeller. Konsekvens ved manglende fall kan føre til at overflatevann samler seg inntil grunnmuren, noe som øker risikoen for fuktskader og skader på konstruksjonen.

- Det bør foretas terrengjusteringer.

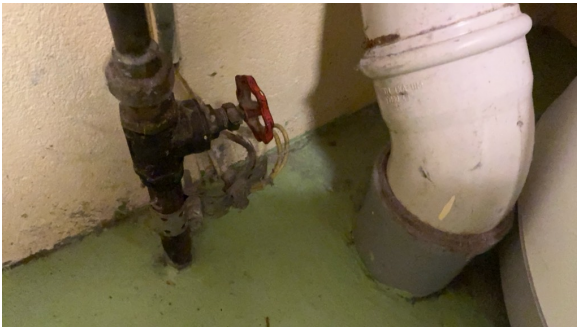
## 🔧 TG 2 Utvendige vann- og avløpsledninger

Det bør vurderes utskifting eller nærmere kontroll av de utvendige avløpsrørene, da mer enn halvparten av forventet brukstid er passert. Konsekvensen ved gamle avløpsrør av denne typen er økt risiko for tilstopping og tilbakeslag, noe som kan føre til vannskader inne i boligen. Det tas spesifikk forbehold om tilstand av vann og avløpsrør som beskrevet, da disse er skjult under boligen. Alder er derfor en indikasjon om tilstanden på rørene.

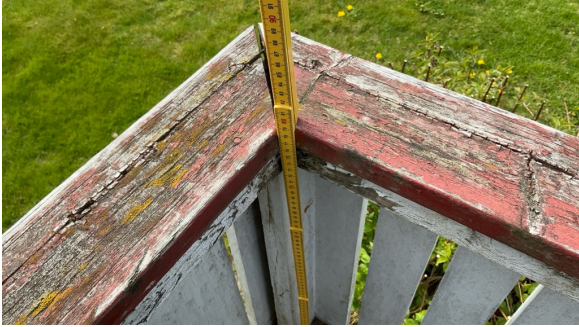
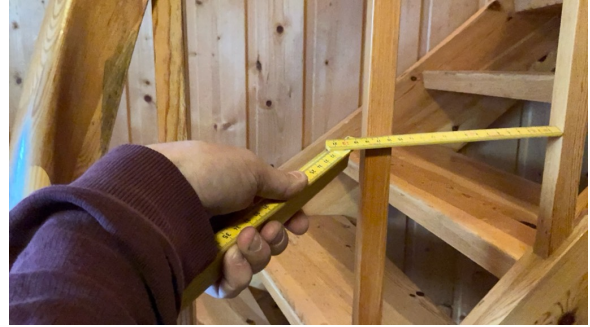
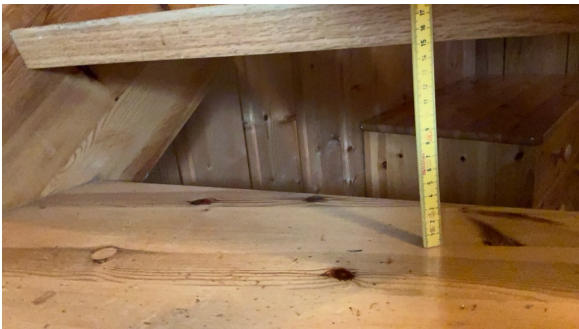
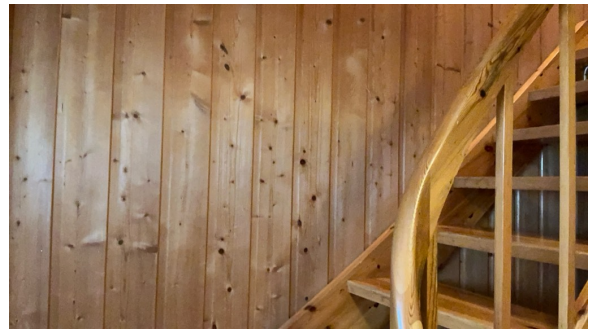
Det ble registrert noe avvik med fare for helse, miljø og sikkerhet

Rekkverkshøyder og åpninger bør utbedres slik at de tilfredsstiller dagens forskriftskrav, og det bør monteres håndløper på vegg i det innvendige trappeløpet. Manglende eller utilstrekkelige rekkverk og håndløpere medfører økt risiko for fallulykker og personskafer, spesielt for barn og eldre. Det bør gjennomføres radonmålinger for å avdekke eventuelle forhøyede radonnivåer, da manglende radonsperre og ukjent radonnivå kan medføre helse- og sikkerhetsrisiko for brukere av bygget.
