Skoglundveien 55, 1923 SØRUM

**Romslig enebolig med garasje,  
stor hage og gode solforhold.  
Sentralt og barnevennlig. Nær  
skole, butikker og buss.**

# Ditt nye hjem?

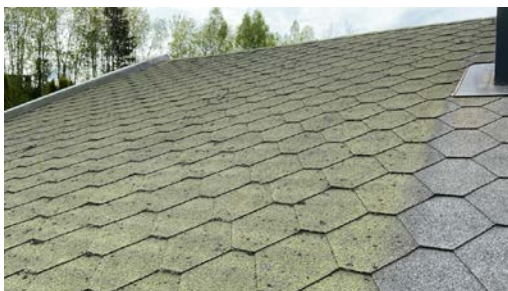
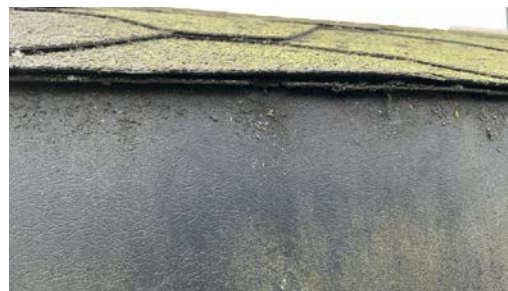
- Overvåk tilstanden jevnlig. For å få tilstandsgrad 0 eller 1 må tekingen skiftes ut, men tidspunktet for når dette er nødvendig er vanskelig å si noe om.
- Når takteking og undertak begynner å bli gamle, øker risikoen for lekkasjer, noe som kan føre til omfattende og kostbare reparasjoner av underliggende konstruksjoner dersom en ikke foretar tiltak på konstruksjonene før dette oppstår.

idspunkt for utskiftning av takteking og undertak nærmer seg. Overvåk tilstanden jevnlig for å oppdage eventuelle lekkasjer eller skader tidlig. Konsekvensen av å ikke utbedre kan være vannlekkasjer som fører til fuktskader i takkonstruksjonen og omkringliggende bygningsdeler.

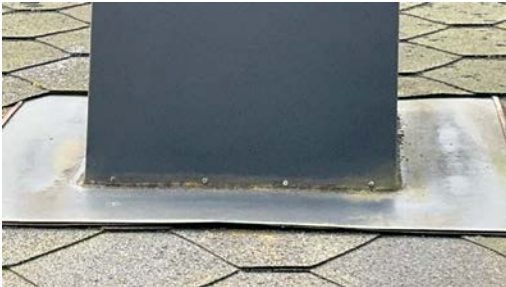
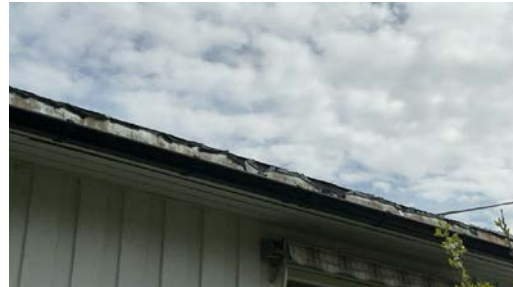
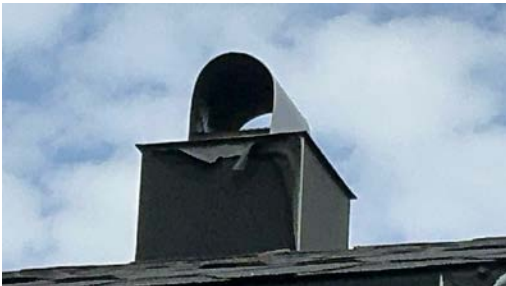
### 📍 TG 2 Nedløp og beslag

Det er synlig rust i skjøter på pipebeslag og luftehatt. Synlig avflassing av belegg på takrenner.

- Det er påvist avvik i beslagløsninger.
- Mer enn halvparten av forventet brukstid er passert på renner/nedløp/bslag.
- Utvendige beslagløsninger er ikke fagmessig utført.

- Avvik i beslagløsninger må utbedres.
- En ikke-fagmessig utførelse vil sannsynligvis kreve hyppigere reparasjoner og vedlikehold. Regelmessig vedlikehold og inspeksjon er også viktige tiltak for å sikre at disse systemene fungerer effektivt over tid.

Rust i skjøter på pipebeslag og luftehatt samt avflassing av belegg på takrenner bør utbedres for å forhindre videre forringelse og redusert levetid. Dersom tiltak ikke iverksettes, øker risikoen for lekkasjer og fuktskader i tilstøtende konstruksjoner.

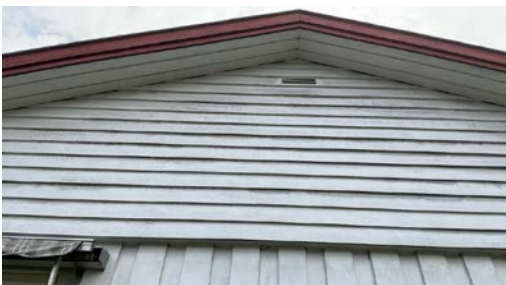
## TG 2 Veggkonstruksjon

Avvik: • Det er ingen eller liten lufting i nedre kant av kledning mot grunnmur.

- Lokal utbedring/utskiftning bør utføres.

Det bør etableres tilstrekkelig lufting i nedre kant av kledningen for å hindre fuktskader og råte i konstruksjonen. Værslitt og oppsprukket trevirke bør utbedres eller skiftes for å forhindre ytterligere forringelse og redusere risikoen for fuktinntrengning i veggkonstruksjonen.

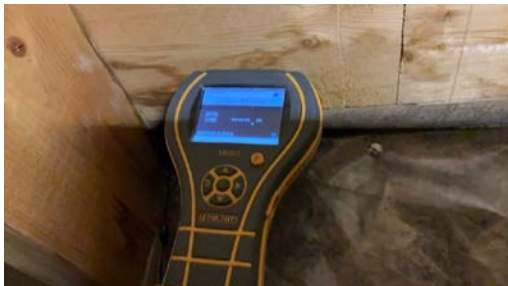
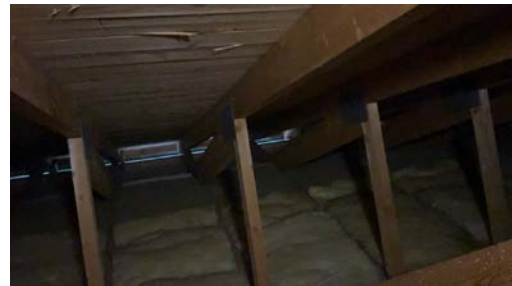
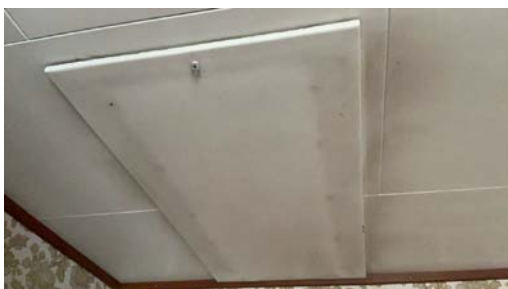
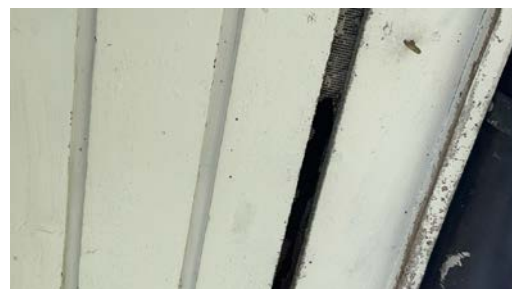
## TG 2 Takkonstruksjon/Loft

Noe synlig muselort. Det er stedvis hull i utvendig netting i takutstikk, hvor mus kan komme inn. Synlig noe fuktskjolder i undertaket.

Dampsperrer på eldre hus er ikke med dagens tetthet og varmluft kan ofte sige opp på kaldtloftet og kondens kan skapes, spesielt ved takluke som er gammel. Derfor er det viktig med god lufting av konstruksjonen.

Fuktskjolder i undertaket bør undersøkes nærmere for å avdekke årsak og eventuelt om det er fukt i disse områdene ved sterk nedbør. Det anbefales å montere musesperre med netting eller lignende for å hindre skadedyr i å komme inn på loftet. Manglende eller utilstrekkelig ventilering og skadedyrtilgang kan føre til ytterligere fuktskader, råte og redusert levetid på takkonstruksjonen.

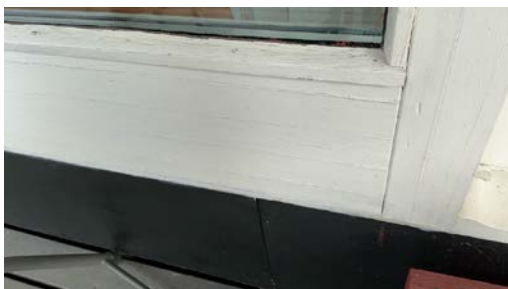
Avvik: • Karmene i dører er værslitte utvendig og det er sprekker i trevirket.

- Det må påregnes noe vedlikehold og at enkelte dører må skiftes ut.

Døren har tiltenkt funksjon, men redusert isolasjonsevne og værslitasje med sprekker i treverket kan føre til økt varmetap og risiko for ytterligere skader. Det bør påregnes vedlikehold og eventuelt utskifting over tid for å sikre funksjon, beskyttelse og levetid.

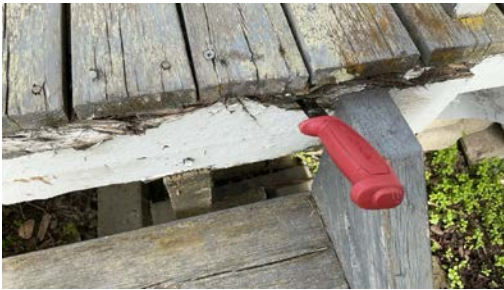
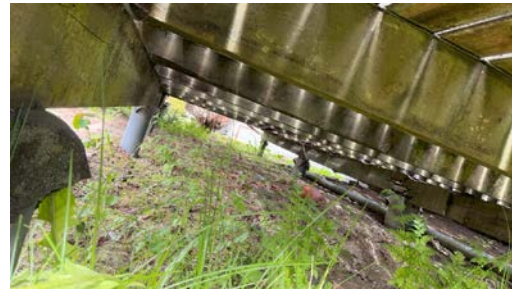
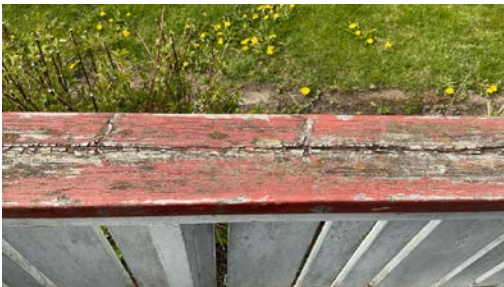
## 📌 TG 3 Balkonger, terrasser og rom under balkonger

Avvik: • Det er påvist fukt-/råteskader i konstruksjonen.

Det anbefales å utbedre fukt- og råteskadede deler av konstruksjonen for å hindre videre skadeutvikling og redusert bæreevne. Dersom tiltak ikke gjennomføres, kan dette føre til ytterligere forringelse av konstruksjonen, med risiko for svekket stabilitet og sikkerhet.

**Kostnadsestimat: 20 000 - 100 000**

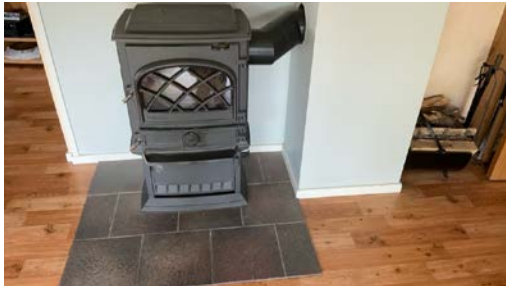
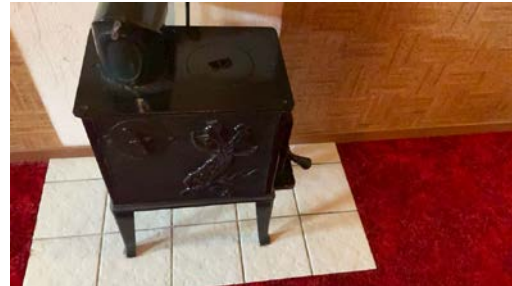
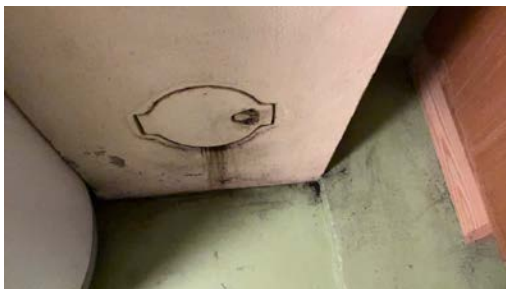
Avvik: • Mer enn halvparten av forventet brukstid er passert på pipe.

Pipeløpet har en brukstid på over 20 år. Det anbefales en gjennomgang av tilstanden fra stedlig brann- og feiervesen for å avdekke eventuelle skader eller mangler som kan medføre økt risiko for brann eller redusert funksjon.

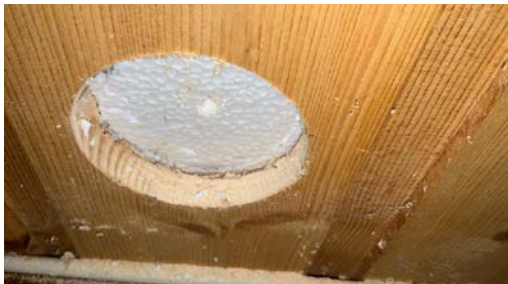
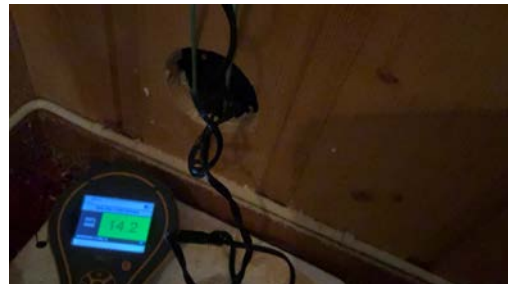
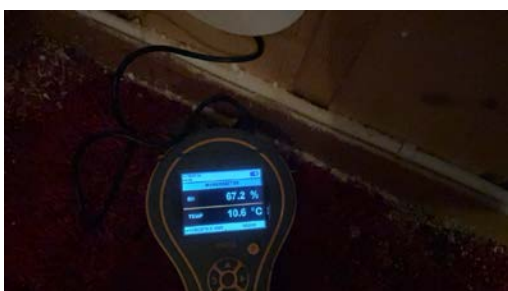
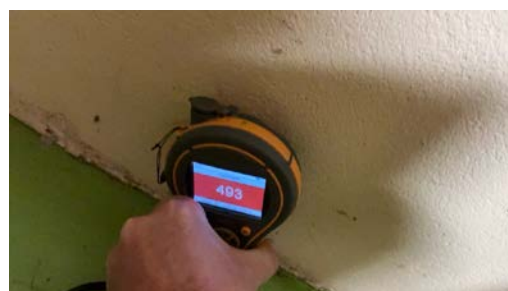
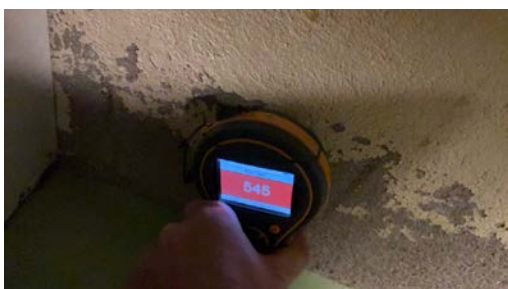
## **TG 2** Rom Under Terreng

Avvik: • Det er påvist indikasjoner på noe fuktgjennomtrenging inn i kjellermur.

Det bør iverksettes tiltak for å utbedre fuktgjennomtrengingen i kjellermuren, for å redusere risikoen for fuktskader, muggdannelse og forringelse av konstruksjonen. Plastisolasjonen må dekkes med brannhemmende materiale i henhold til gjeldende krav, for å redusere risikoen for brannspredning og ivareta sikkerheten.

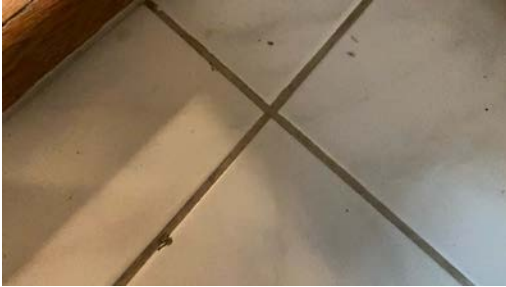
Avvik: • Det er påvist at noen fliser har bom (hulrom under).

Det er stedvis noe overflateskader som hakk på gulvfliser.

Det anbefales å utbedre overflateskader og vurdere tiltak for fliser med bom, for å unngå ytterligere skade på flisene og redusere risiko for at fliser løsner over tid. Skader på flisene kan også føre til redusert levetid og økt fare for fuktskader dersom vann trenger inn i underliggende konstruksjon.

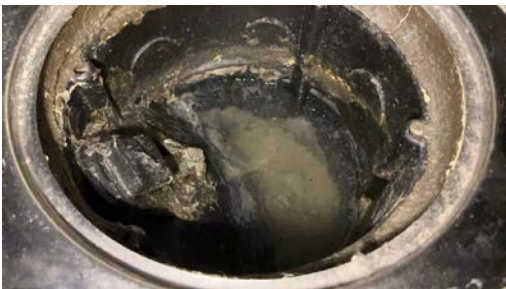
### TG 2 Sluk, membran og tettesjikt

Avvik: • Det er rundt sluk påvist en ikke-fagmessig utførelse av membran/tettesjikt/klemring.

- Konsekvensene av ikke-fagmessig utførelse rundt sluk og klemring på våtrom kan medføre lekkasjer og fuktskader.
- Det er viktig å merke seg at levetiden til en membran varierer basert på kvalitet, installasjon og bruk. Eldre membraner kan bli sprø og sprekke opp, noe som fører til at de mister sin vanntettende funksjon. Dette kan resultere i vannlekkasjer gjennom vegger og gulv og fuktskader.

Det bør foretas utbedring av membran/tettesjikt og montering av klemring rundt sluk for å sikre tett overgang. Konsekvensen av mangelfull utførelse er økt risiko for lekkasjer og fuktskader i konstruksjonen.

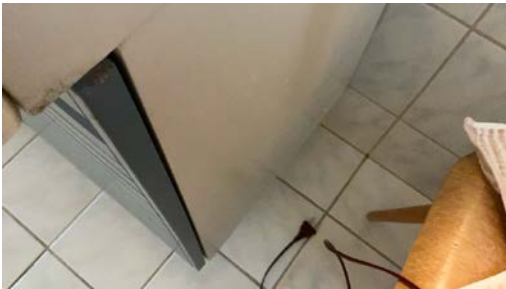
### TG 2 Sanitærutstyr og innredning

Avvik: • Det er påvist skader på innredning.

Det bør foretas utbedring eller utskifting av skadet innredning for å sikre funksjon og hindre videre forringelse. Konsekvensen av å ikke utbedre kan være redusert brukervennlighet, økt slitasje og mulig skade på omkringliggende konstruksjoner.

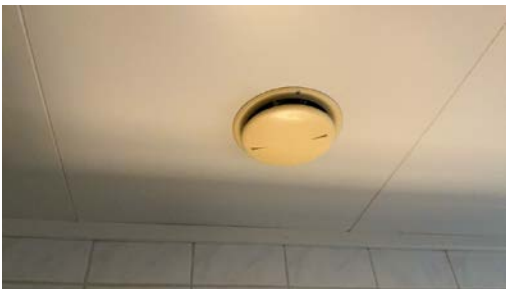
### TG 2 Ventilasjon

Avvik: • Rommet har kun naturlig ventilasjon.

- Elektrisk avtrekksvifte bør monteres for å lukke avviket.
- Dersom avviket ikke utbedres vil det være fare for dårlig luftskifting og resultere i høy luftfuktighet og utvikling av skader.

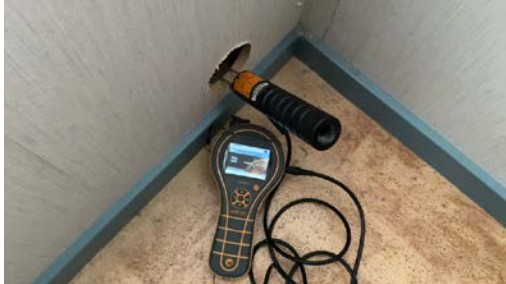
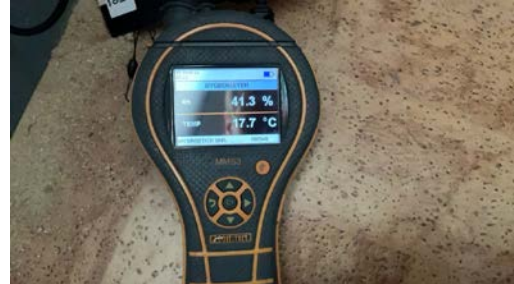
### TG 2 Tilliggende konstruksjoner våtrom

Manglende kunnskap om oppbygging og tilstand på membran medfører økt risiko for fuktskader i tilstøtende konstruksjoner, noe som kan redusere levetiden på bygningsdelene og medføre kostbare utbedringer.

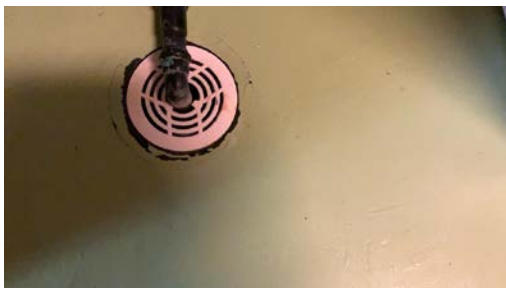
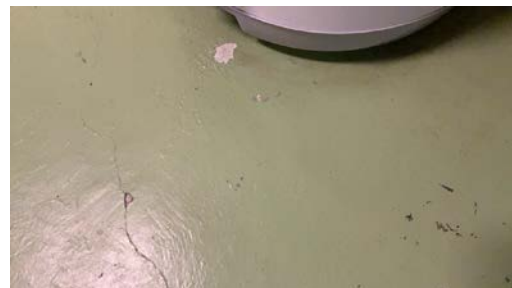
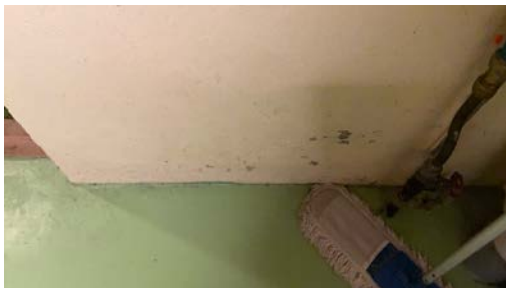
Avvik: • Det er ikke membran/tettesjikt på våtrommet.

Det må etableres tilfredsstillende tettesjikt/membran på våtrommet for å hindre vanninntrenging i konstruksjonen. Manglende tettesjikt medfører økt risiko for fuktskader, råte og følgeskader på bygningen.

Kostnadsestimat: 20 000 - 100 000

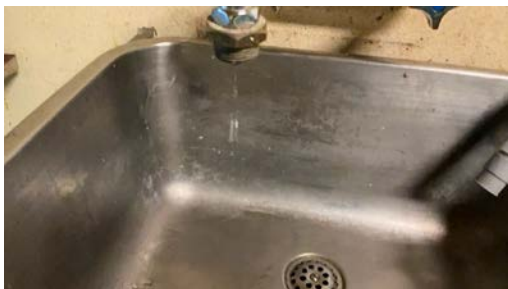
### ! TG 3 Sanitærutstyr og innredning

Avvik: • Det er påvist riss/sprekker i utstyr på våtrommet.

Kranen bør repareres eller skiftes ut for å hindre videre vannlekkasje og unødvendig vannforbruk. Dersom tiltak ikke utføres, kan det føre til økte vannkostnader og risiko for fuktskader på omkringliggende konstruksjoner.

**Kostnadsestimat: Under 20 000**

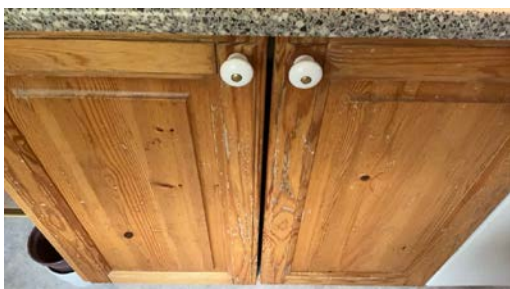
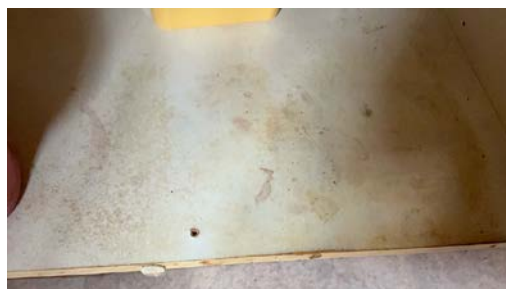
Avvik: • Det er påvist skader på overflater/kjøkkeninnredning utover normal slitasjegrad. Det er synlig noe slitasje på skapfronter og noe fuktskade på bunnplate i kjøkkenbenkskap.

- Det må påregnes lokal utbedring/utskifting.

Innredningen vurderes å ha tiltenkt funksjon ut fra alder. Lokal utbedring eller utskifting for å lukke avvik må påregnes dersom man ønsker å oppnå dagens standard og funksjonalitet. Konsekvensen av å ikke utbedre er redusert brukervennlighet og lavere standard enn det som forventes i et moderne kjøkken.

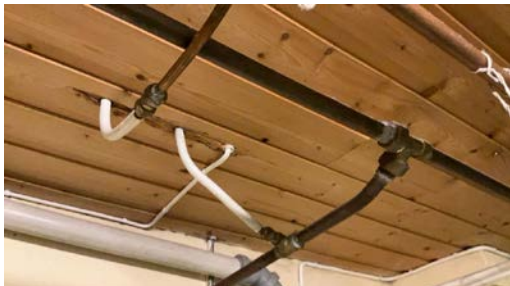
Avvik: • Mer enn halvparten av forventet brukstid er passert på innvendige vannledninger.

- I forbindelse med oppgradering av våtrom vil det være naturlig med utskiftning av rør.
- Det er ikke behov for utbedringstiltak siden anlegget fungerer i dag, men ut ifra alder kan skader plutselig oppstå på eldre anlegg.

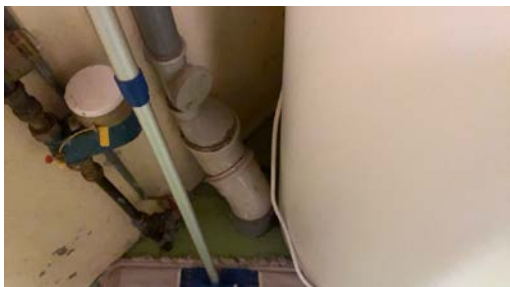
## TG 2 Avløpsrør

Avvik: • Mer enn halvparten av forventet brukstid er passert på innvendige avløpsledninger.

Konsekvens for gamle avløpsrør av denne typen er at de kan tettes og føre til tilbakeslag inne i boligen.

- Det er ikke behov for utbedringstiltak siden anlegget fungerer i dag, men ut ifra alder kan skader plutselig oppstå på eldre anlegg.

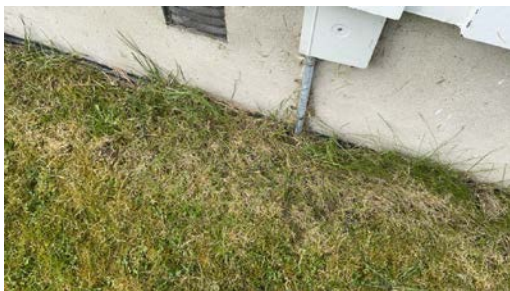
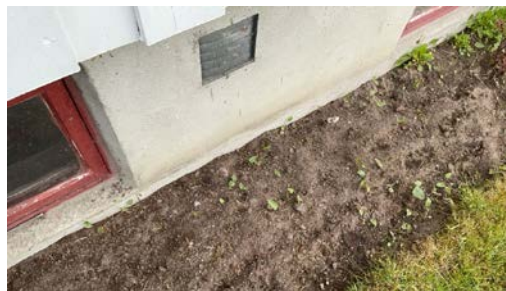
Avvik: • Mer enn halvparten av forventet levetid på drenering er overskredet.

• Utvendig tetting/fuktsikring av grunnmuren er avsluttet under utvendig terreng.

- Tiltak for redrenering rundt boligen kan ikke utelukkes.
- Det bør foretas terrengjusteringer.

Dreneringen bør vurderes nærmere, og det må påregnes behov for redrenering over tid for å sikre tilstrekkelig fuktsikring av grunnmur og kjeller. Dagens dreneringsløsning er av eldre type og kan være tilgrodd eller tett, noe som øker risikoen for fuktinntrenging, kapillært oppsug og skader på kjeller og grunnmur ved endret bruk eller økt fuktbelastning. Det anbefales jevnlig overvåking av tilstanden, og tiltak bør iverksettes dersom det oppdages tegn til fuktproblemer.

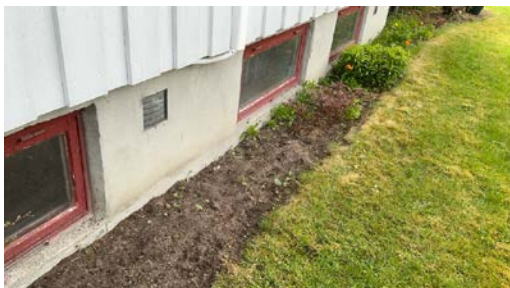
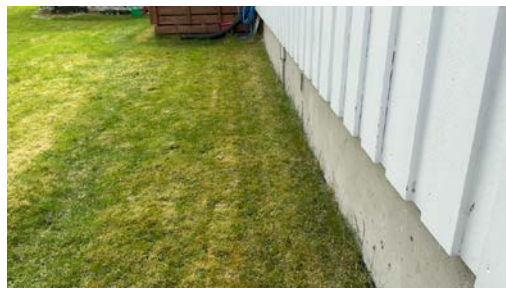
Avvik: • Det er påvist dårlig fall eller flatt terreng inn mot grunnmur og dermed muligheter for større vannansamlinger.

- Det bør foretas terrengjusteringer.

Som tiltak bør foretas justeringer der tomten heller mot huset for å unngå unødig fuktbelastning mot grunnmur og krypkjeller. Konsekvens ved manglende fall kan føre til at overflatevann samler seg inntil grunnmuren, noe som øker risikoen for fuktskader og skader på konstruksjonen.

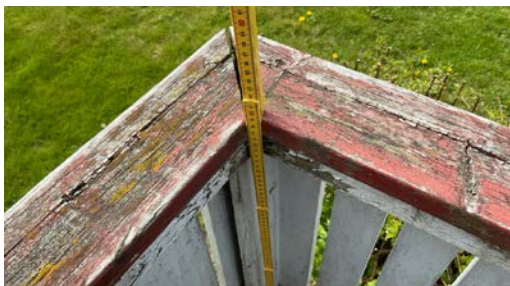
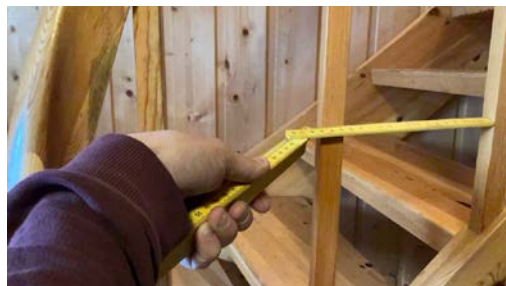
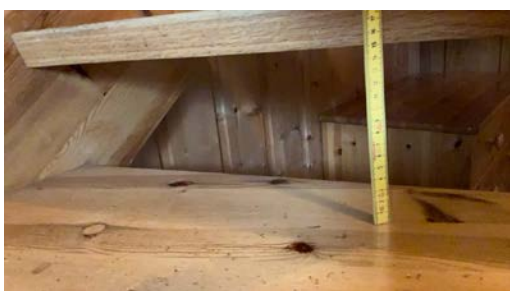
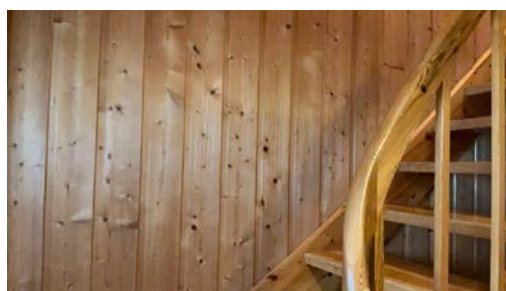
## FORHOLD SOM ÅPENBART KAN MEDFØRE FARE FOR HELSE, MILJØ OG SIKKERHET

Det ble registrert noe avvik med fare for helse, miljø og sikkerhet

Rekkverkshøyder og åpninger bør utbedres slik at de tilfredsstiller dagens forskriftskrav, og det bør monteres håndløper på vegg i det innvendige trappeløpet. Manglende eller utilstrekkelige rekkverk og håndløpere medfører økt risiko for fallulykker og personskader, spesielt for barn og eldre. Det bør gjennomføres radonmålinger for å avdekke eventuelle forhøyede radonnivåer, da manglende radonsperre og ukjent radonnivå kan medføre helsefare for brukere av bygget.
