# Tilstandsrapport

Leilighet

Bakkebakken 14, 1940 BJØRKELANGEN

Befaringsdato: 26.01.2026

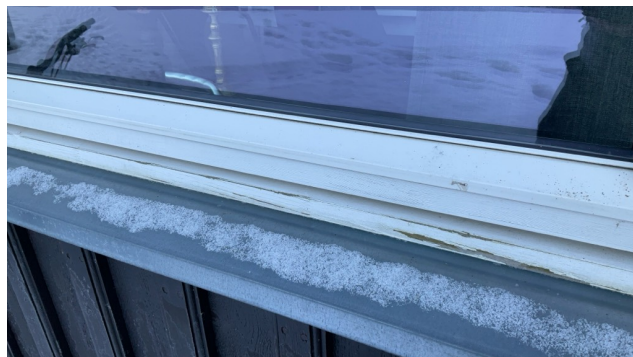
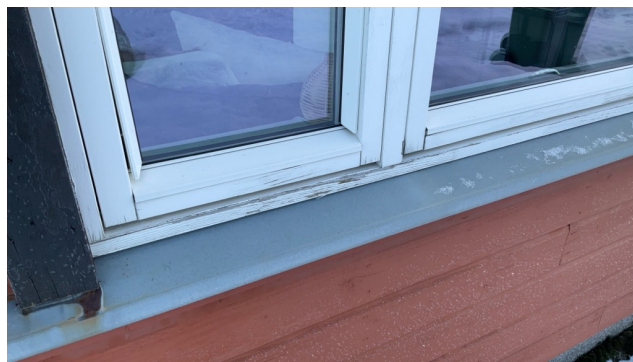
### TG 2 Vinduer

Vinduene har værslitasje og malingsflass utvendig.

Enkelte vinduer er vanskelige å åpne/lukke pga. trege vridere/åpningsmekanismer. Enkelte vridere/åpningsmekanismer er defekt.

Vridere og åpningsmekanismer bør utbedres eller skiftes for å sikre funksjonell bruk av vinduene og forhindre ytterligere slitasje.

Vinduene bør overflatebehandles utvendig for å beskytte treverket mot fuktskader og forlenge levetiden. Manglende vedlikehold kan føre til råte, redusert isolasjonsevne og økte vedlikeholdskostnader.

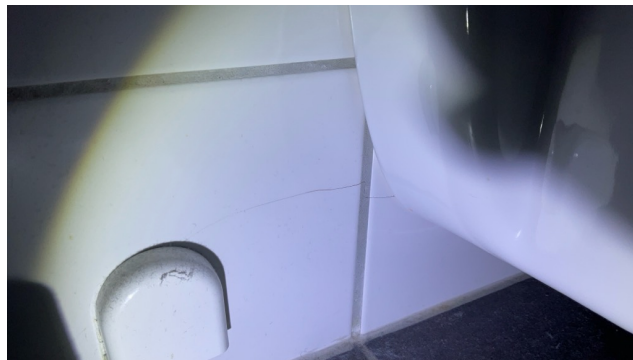
Det er sprekker i veggfliser ved toalett.

Sprekker i veggfliser ved toalettet.

- Tiltak:
- Fliser må skiftes.
- Det må gjøres tiltak for å utbedre avviket.

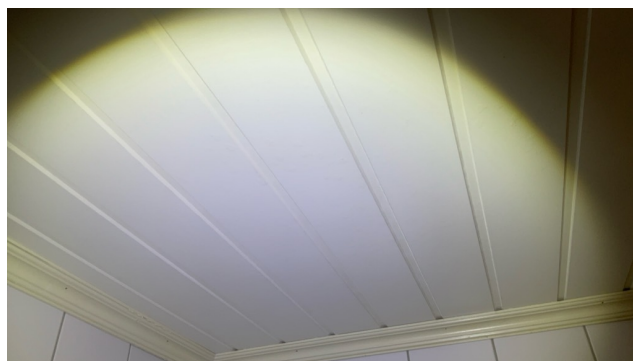
Det er svelleskader i himlingspanel over dusjen pga. vanndamp.

Svelleskader i himlingspanel.

Svelleskader i himlingspanel over dusjen bør utbedres for å unngå videre skadeutvikling og redusere risiko for mugg- og råteskader.

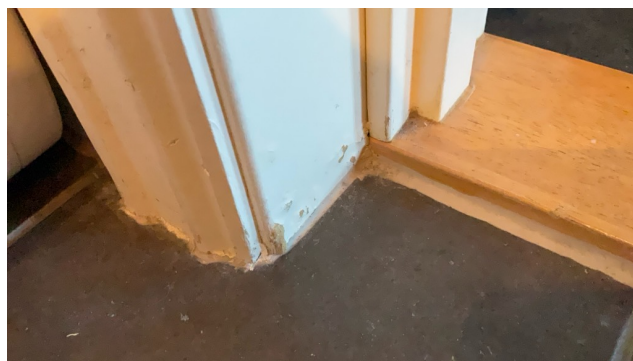
Svelleskader i utforinger på døren.

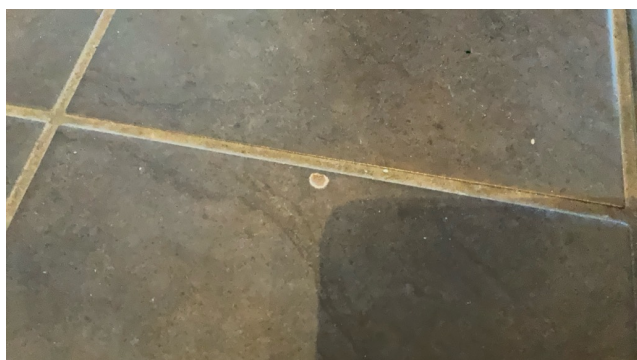
- Det er påvist at noen fliser har bom (hulrom under).
- Det er avvik:

Det er avskaling/skade på 1 gulvflis.

- Selv om bom eller hullyd ikke alltid er et umiddelbart problem, bør det overvåkes nøye før eventuell utvikling i sprekker i flisfuger e.l. oppstår. Dette må en foreta tiltak for, for å begrense utviklingen.
- Tiltak:

Det bør vurderes å utbedre skadet gulvflis og eventuelt utbedre områder med bom under flisene.  
Konsekvensen av å ikke utbedre dette kan være økt risiko for ytterligere skade på flisene og redusert levetid.
