# Tilstandsrapport

Enebolig

Brosmekroken 16 , 4083 HUNDVÅG

Befaringsdato: 08.12.2025

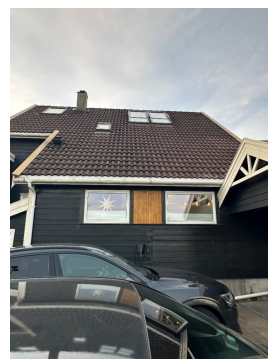
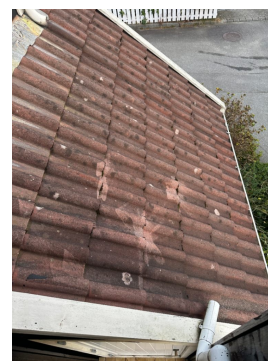
Taktekkingen er av betongtakstein. Taket er besiktiget fra bakkenivå. Siden taket (takkonstruksjon, taktekking og skorstein) kun er observert fra bakkenivå, er vurderingen begrenset av dette. Det er ikke sikkerhetsmessig forsvarlig å bevege seg ut på taket eller observere fra stige. Selv om det ikke er avdekket skader under befaringen, betyr ikke dette at det ikke foreligger skader som en besiktigelse på taket kan avdekke. Vær oppmerksom på denne risikoen. En undersøkelse av taket kan utføres av en fagperson under tilstrekkelige sikkerhetsforhold.

- Tidspunkt for utskiftning av taktekking nærmer seg.
- Tidspunkt for utskiftning av undertak nærmer seg.
- Overvåk tilstanden jevnlig. For å få tilstandsgrad 0 eller 1 må tekkingen skiftes ut, men tidspunktet for når dette er nødvendig er vanskelig å si noe om.
- Når taktekking og undertak begynner å bli gamle, øker risikoen for lekkasjer, noe som kan føre til omfattende og kostbare reparasjoner av underliggende konstruksjoner dersom en ikke foretar tiltak på konstruksjonene før dette oppstår.

Konsekvensen av å ikke gjennomføre tiltak kan være økt risiko for skjulte skader og vannlekkasjer, som kan føre til skade på underliggende konstruksjoner.

Videre undersøkelse av taket bør utføres av fagperson under sikre forhold for å avdekke eventuelle skjulte skader.

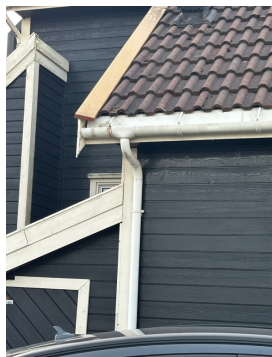
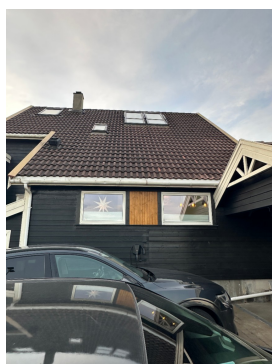
- Mer enn halvparten av forventet brukstid er passert på renner/nedløp/beslag.
- Det er avvik:

Det anbefales å montere snøfangere over gangareal for å redusere risikoen for personskader eller materielle skader som følge av snøras fra taket.

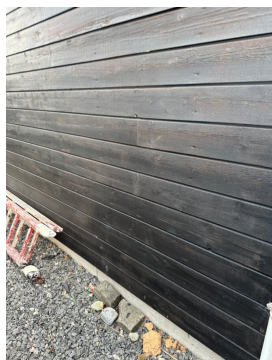
## ! TG 2 Veggkonstruksjon

Veggene har bindingsverkskonstruksjon fra byggeår. Fasade/kledning har liggende bordkledning.

Dersom tiltak ikke utføres, er det risiko for at mus kan komme inn i konstruksjonen og forårsake skader på bygningsdeler og isolasjon.

Musebånd bør kontrolleres og utbedres for å sikre tett avslutning mot skadedyr.

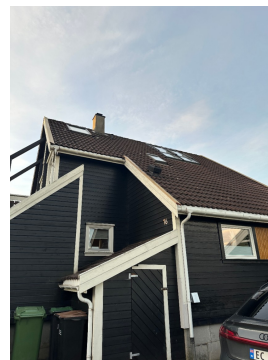
## ! TG IU Takkonstruksjon/Loft

Det må gjennomføres ytterligere undersøkelser. Takkonstruksjonen er gjenbygget, og kontroll av oppbygging og utførelse er derfor ikke mulig uten inngrep i konstruksjonen.

Konsekvensen er at det kan foreligge skjulte feil eller mangler som på sikt kan føre til skader, uten at dette kan avdekkes ved visuell befarig.

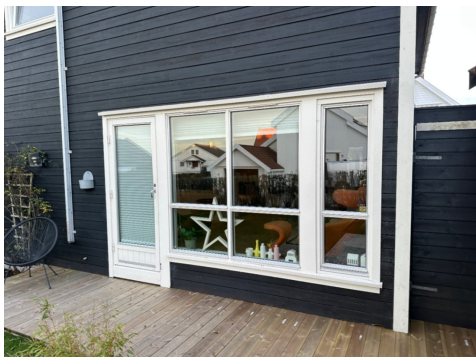
## ! TG 2 Originale vindu

Bygningen har malte trevinduer med isolerglass fra byggeår i 1. etasje, bortsett fra kjøkken.

Det er påvist punktert glass i stuevindu.

Punkterte glassruter bør skiftes ut for å hindre varmetap.

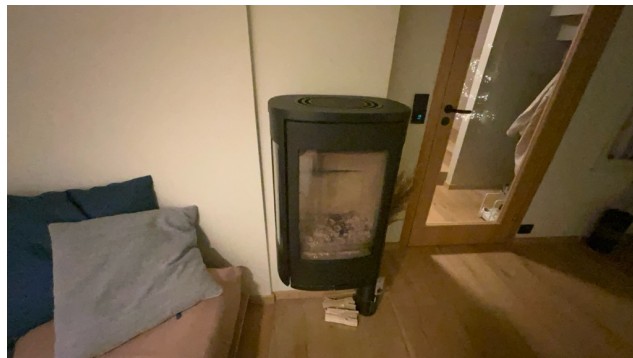
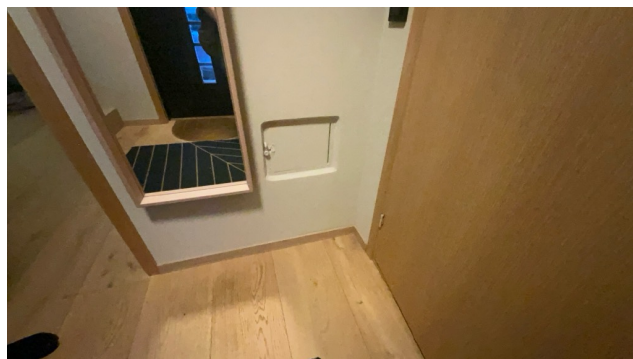
Tiltak bør iverksettes for å redusere risikoen for brann som følge av utilstrekkelig avstand og manglende beskyttelse mot varmestråling fra sotluke.

Større avstand til brennbart materiale må etableres, og ildfast plate bør monteres under sotluke/feieluke på pipe.

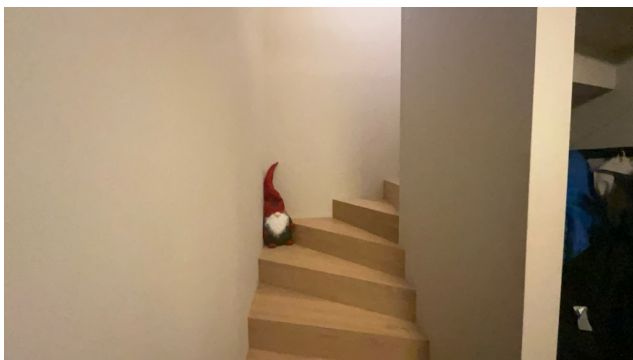
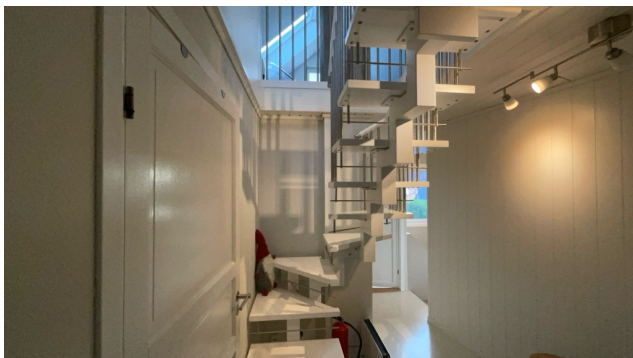
Loftstrapp tilfredsstiller ikke dagens krav til funksjonell trapp mellom "rom for varig opphold".

- Håndløper må monteres på vegg for å tilfredsstille krav på byggetidspunktet.

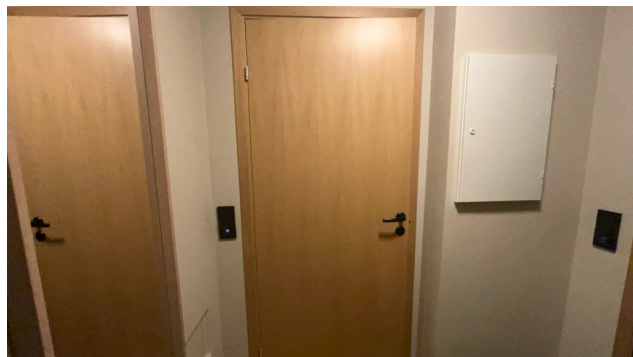
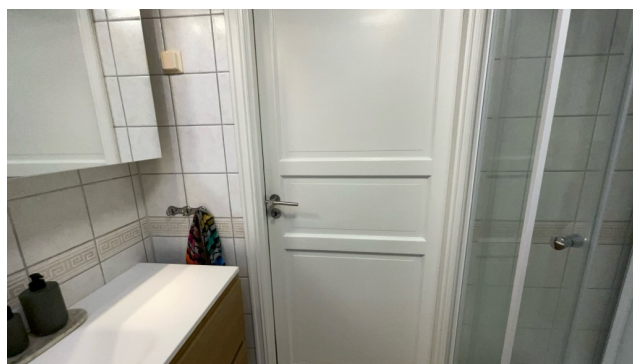
- Det er påvist avvik som tilsier at det bør foretas tiltak på enkelte dører.

Baderomsdør i 2. etasje henger i karmen.

- Det bør foretas tiltak på enkelte dører.

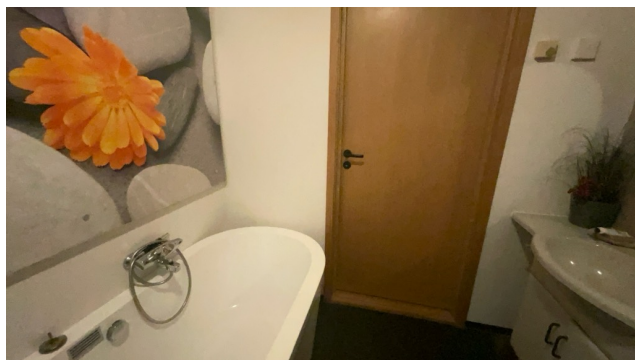
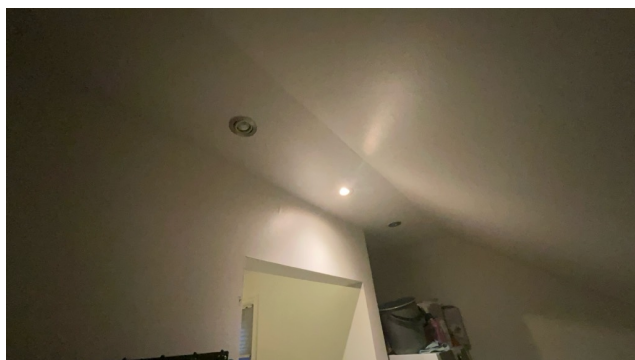
2 «døde» spot'er i vaskeromsdel.

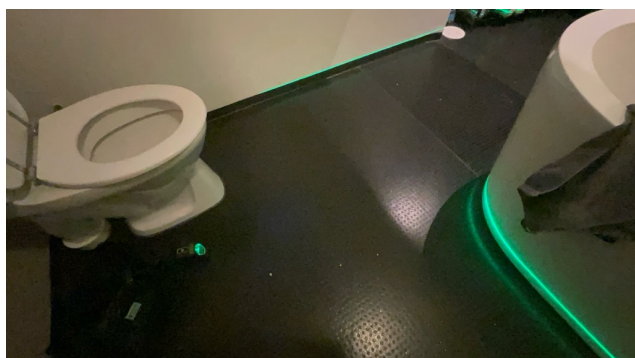
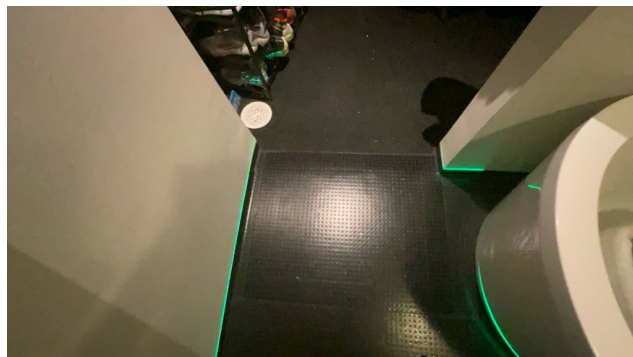
Gulvet har vinylbelegg. Rommet har elektriske varmekabler. Fall mot sluk er målt til 15 mm fra dør til sluk under badekar. Høydeforskjell fra toppen av sluket til toppen av membranen ved dørterskelen er 110 mm til sluk i vaskeromsdel.

Gulv i vaskeromsdel er ca. 50 mm lavere enn baderomsgulvet.

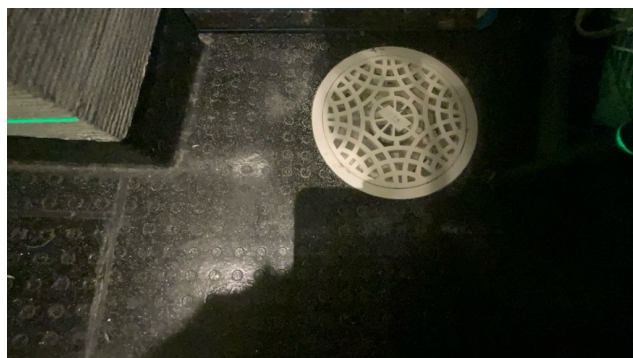
- Eldre sluk av plast er ofte utsatt for lekkasjer og særlig i overganger. Eventuelle lekkasjer kan medføre fuktskader på tiliggende konstruksjoner.

Sluk og tettesjikt bør følges opp jevnlig, og det anbefales å vurdere utskifting for å redusere risiko for lekkasjer og fuktskader, da mer enn halvparten av forventet brukstid er passert. Manglende oppfølging kan føre til skader på omkringliggende konstruksjoner.

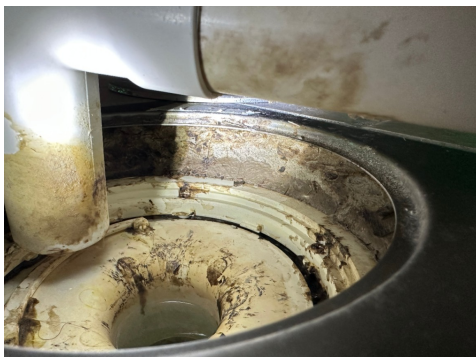
- Det er mulighet for at det kan forekomme vannlekkasje på våtrommet hvor vann ikke vil gå til sluk.
- Det er påvist at høydeforskjell fra topp slukrist til gulv/synlig topp membran ved dørterskel er mindre enn 25 mm.
- Det er påvist at noen fliser har bom (hulrom under).

- Selv om bom eller hullid ikke alltid er et umiddelbart problem, bør det overvåkes nøye før eventuell utvikling i sprekker i flisfuger e.l. oppstår. Dette må en foreta tiltak for, for å begrense utviklingen.
- Eventuelt lekkasjevann fra utstyr utenfor dusjsone vil ikke ha en naturlig vei til sluket. Dette kan føre til at vann samler seg på gulvet og potensielt renner ut av rommet eller trenger inn i konstruksjonen.
- Til tross for avviket i fall/høydeforskjell til sluk, vil gulvet fortsatt kunne lede vann mot sluket, men med redusert effektivitet. Dette kan potensielt øke risikoen for vannansamling i enkelte områder av badet.

- Overvåk tilstanden jevnlig. For å få tilstandsgrad 0 eller 1 må slukløsningen skiftes ut og sannsynligvis må også membransjiktet skiftes/utbedres. Det er imidlertid vanskelig å si noe om tidspunktet for når dette er nødvendig.
- Det er viktig å merke seg at levetiden til en membran varierer basert på kvalitet, installasjon og bruk. Eldre membraner kan bli sprø og sprekke opp, noe som fører til at de mister sin vanntettende funksjon. Dette kan resultere i vannlekkasjer gjennom vegger og gulv og fuktskader.
- Eldre sluk av plast er ofte utsatt for lekkasjer og særlig i overganger. Eventuelle lekkasjer kan medføre fuktskader på tilliggende konstruksjoner.

Konsekvensen av manglende dokumentasjon og alder på membran og sluk er økt risiko for lekkasjer og fuktskader i tilstøtende konstruksjoner. Overvåk tilstanden jevnlig for å oppdage eventuelle skader tidlig. Ut fra alder og teknisk levetid på tettesjiktet, samt fallforhold bør oppgradering av baderommet vurderes på kort sikt.

Det bør etableres tilstrekkelig fall mot sluk og høydeforskjell mellom sluk og terskel for å sikre at vann ledes til sluk og ikke ut av rommet. Fliser med bom bør undersøkes nærmere og eventuelt utbedres for å unngå risiko for vanninntrengning og følgeskader i konstruksjonen. Manglende fall og høydeforskjell øker risikoen for vannskader på omkringliggende arealer.

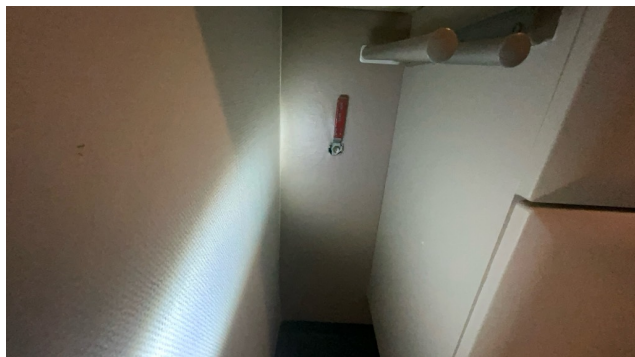
- Det er ikke behov for utbedringstiltak siden anlegget fungerer i dag, men ut ifra alder kan skader plutselig oppstå på eldre anlegg.

Konsekvensen av å ikke følge opp dette er økt risiko for lekkasjer eller andre skader på grunn av alder på vannledningene, noe som kan føre til fuktskader og kostbare reparasjoner.

Hovedstoppekran er plassert ved siden av servant på badetrom.

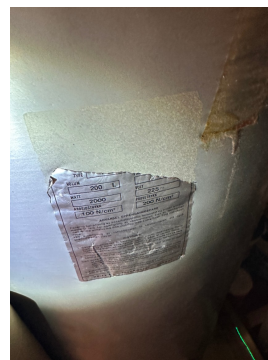
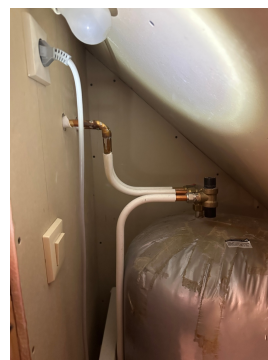
## TG 2 Varmtvannstank

Varmtvannstanken er på ca. 160 liter.

- Det er ikke behov for utbedringstiltak siden tanken fungerer i dag, men ut ifra alder kan skader plutselig oppstå på eldre tanker.

Varmtvannstanken bør tilkobles strømmettet i henhold til gjeldende forskrifter for å redusere risiko for brann og elektriske feil. På grunn av tankens alder bør det vurderes utskifting, da eldre tanker har økt risiko for plutselige skader og lekkasjer.
