Tilstandsrapport

Hel tomannsbolig

Greåkerveien 122, 1718 GREÅKER

Befaringsdato: 15.04.2026

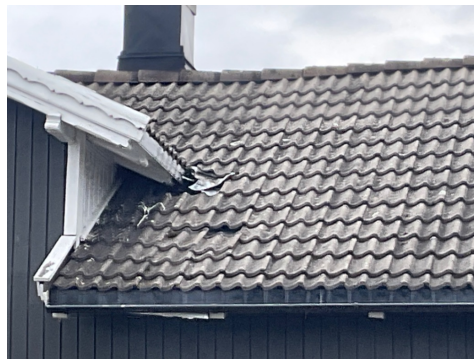
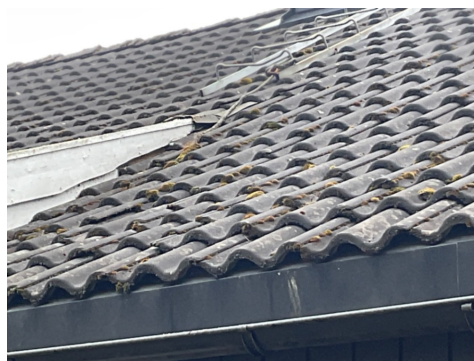
TG 2 Taktekkning

Manglende snøfangere kan føre til snøras fra taket, noe som utgjør en risiko for personskafe og skade på eiendom. Montering anbefales for økt sikkerhet, spesielt over innganger og beferteområder, selv om det ikke var krav ved oppføringstidspunktet.

Utskifting av beslag, renner og nedløp må påregnes på sikt for å unngå lekkasjer og følgeskader på bygningen, da risikoen for skader øker med alderen på komponentene.

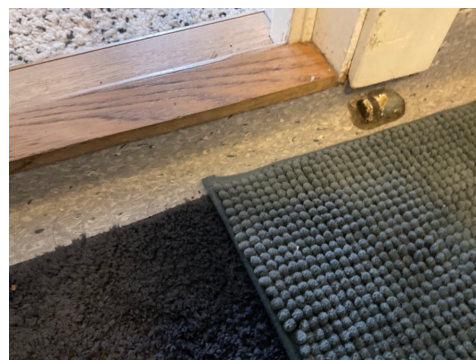
TG 2 Sluk, membran og tettesjikt

Fuktmåler viser normale verdier.

- Sluket må sjekkes og rengjøres jevnlig.
- Overvåk tilstanden jevnlig. For å få tilstandsgrad 0 eller 1 må slukløsningen skiftes ut og sannsynligvis må også membransjiktet skiftes/utbedres. Det er imidlertid vanskelig å si noe om tidspunktet for når dette er nødvendig.
- Eldre sluk av plast er ofte utsatt for lekkasjer og særlig i overganger. Eventuelle lekkasjer kan medføre fuktskader på tiliggende konstruksjoner.

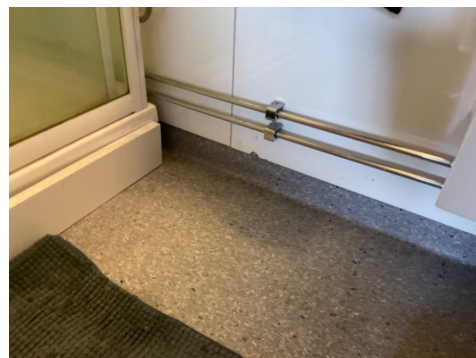
2. ETASJE > BAD/VASKEROM

- Det er vindu/dør med ikke fuktbestandige materialer i våtsonen (ved vask, dusj, badekar, osv.), løsningen eller byggematerialet er uegnet.
- Det er påvist andre avvik:

Lokal utbedring av misfarging.

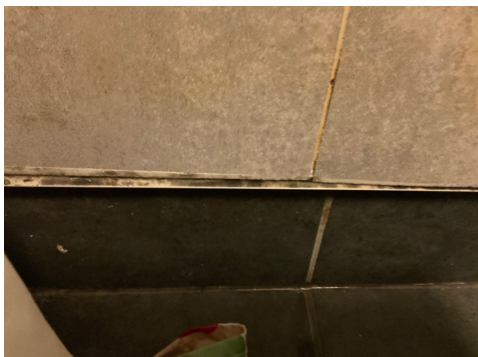
TG 2 Overflater Gulv

- Til tross for avviket i fall/høydeforskjell til sluk, vil gulvet fortsatt kunne lede vann mot sluket, men med redusert effektivitet. Dette kan potensielt øke risikoen for vannansamling i enkelte områder av badet.

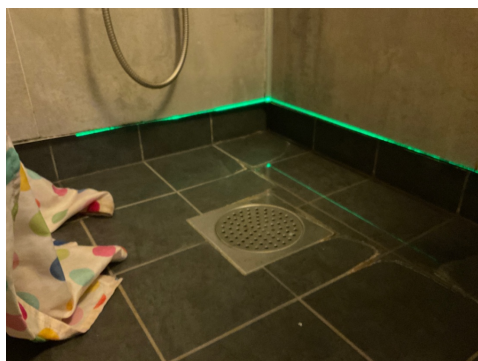
TG 2 Sluk, membran og tettesjikt

- Eldre sluk av plast er ofte utsatt for lekkasjer og særlig i overganger. Eventuelle lekkasjer kan medføre fuktskader på tilliggende konstruksjoner.
- Det er viktig å merke seg at levetiden til en membran varierer basert på kvalitet, installasjon og bruk. Eldre membraner kan bli sprø og sprekke opp, noe som fører til at de mister sin vanntettende funksjon. Dette kan resultere i vannlekkasjer gjennom vegger og gulv og fuktskader.

Det anbefales å montere tett dusjkabinett for å minske vannbelastningen på rommet dersom det ikke skal oppgraderes innen rimelig tid. Rommet har en alder som tilsier at det bør oppgraderes innen rimelig tid.

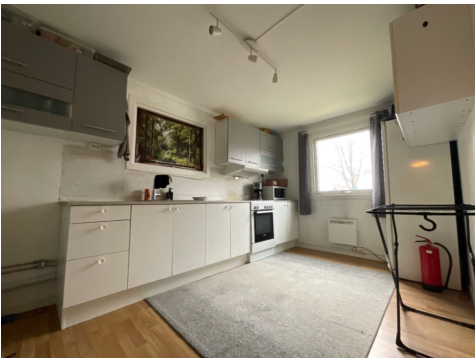
TG 2 Avtrekk

- Det er avvik:

Ikke nødvendig med tiltak da den fungerer i dag, men grunnet alder kan skader plutselig oppstå.
