Greåkerveien 122, 1718 GREÅKER

**Innholdsrik  
kombinasjonseiendom med  
tomannsbolig, næringsbygg og  
lager/garasje**

# Tilstandsrapport

Befaringsdato: 15.04.2026

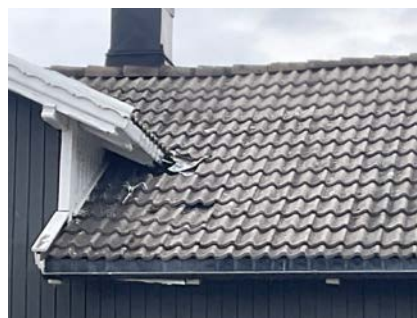
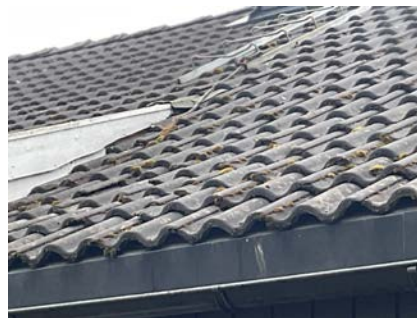
- Når taktekkning og undertak begynner å bli gamle, øker risikoen for lekkasjer, noe som kan føre til omfattende og kostbare reparasjoner av underliggende konstruksjoner dersom en ikke foretar tiltak på konstruksjonene før dette oppstår.
- Tidspunkt for utskiftning av taktekkning nærmer seg.
- Lokal utbedring må utføres.

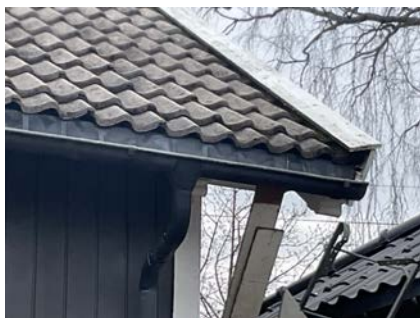
Utskiftning av beslag, renner og nedløp må påregnes på sikt for å unngå lekkasjer og følgeskader på bygningen, da risikoen for skader øker med alderen på komponentene.

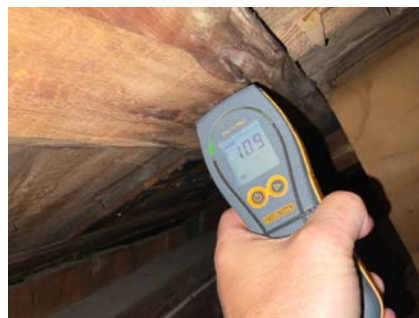
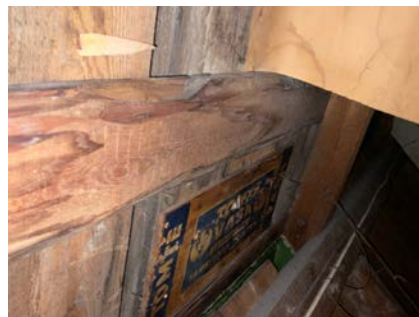
Svertesoppen i seg selv er vanligvis ikke farlig for bygningskonstruksjonen, men den indikerer et underliggende problem. Årsaken er ofte kondens som følge av varmetap og/eller utilstrekkelig ventilasjon, forsterket av norske klimaforhold med kalde vintre og varme, fuktige somre.

Det understrekes at det ikke lot seg gjøre å inspisere alle områder av loftet, og det kan dermed forekomme skjulte feil og mangler som ikke lot seg avdekke på befaringsdagen.

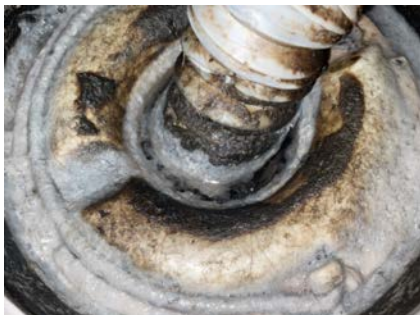
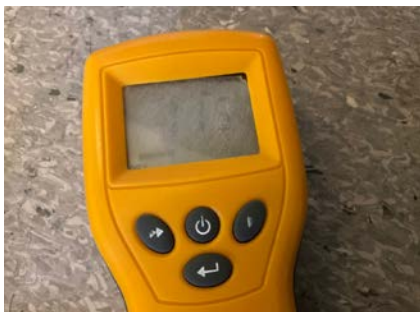
- Det er viktig å merke seg at levetiden til en membran varierer basert på kvalitet, installasjon og bruk. Eldre membraner kan bli sprø og sprekke opp, noe som fører til at de mister sin vanntettende funksjon. Dette kan resultere i vannlekkasjer gjennom vegger og gulv og fuktskader.

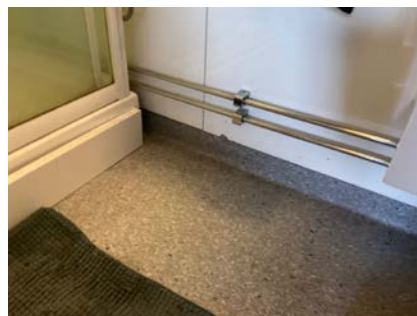
Det er utenpåliggende røropplegg og hulltaking med fuktsøk er derfor ikke fysisk mulig.

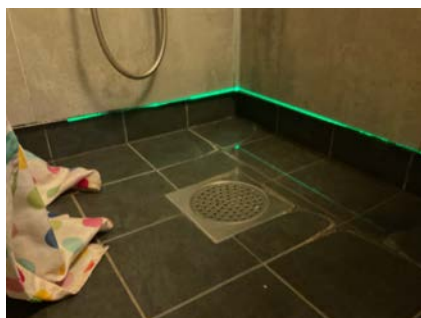
- Til tross for avviket i fall/høydeforskjell til sluk, vil gulvet fortsatt kunne lede vann mot sluket, men med redusert effektivitet. Dette kan potensielt øke risikoen for vannansamling i enkelte områder av badet.

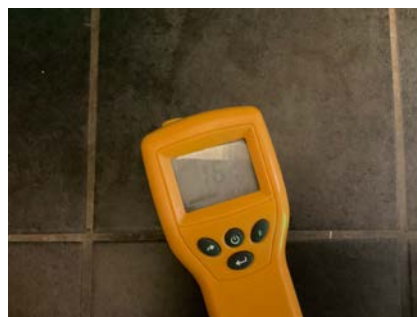
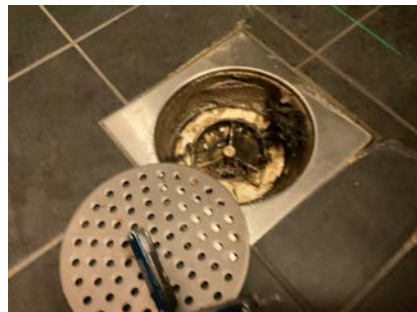
- Eldre sluk av plast er ofte utsatt for lekkasjer og særlig i overganger. Eventuelle lekkasjer kan medføre fuktskader på tiliggende konstruksjoner.
- Det er viktig å merke seg at levetiden til en membran varierer basert på kvalitet, installasjon og bruk. Eldre membraner kan bli sprø og sprekke opp, noe som fører til at de mister sin vanntettende funksjon. Dette kan resultere i vannlekkasjer gjennom vegger og gulv og fuktskader.

Det anbefales å montere tett dusjkabinett for å minske vannbelastningen på rommet dersom det ikke skal oppgraderes innen rimelig tid. Rommet har en alder som tilsier at det bør oppgraderes innen rimelig tid.

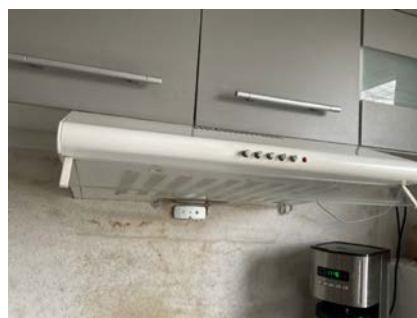
Ikke nødvendig med tiltak da den fungerer i dag, men grunnet alder kan skader plutselig oppstå.

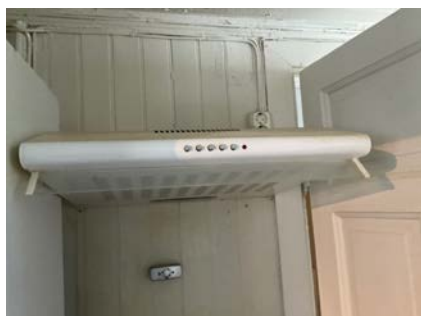
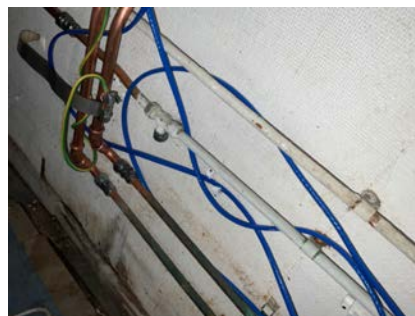
Ikke nødvendig med tiltak da den fungerer i dag, men grunnet alder kan skader plutselig oppstå.

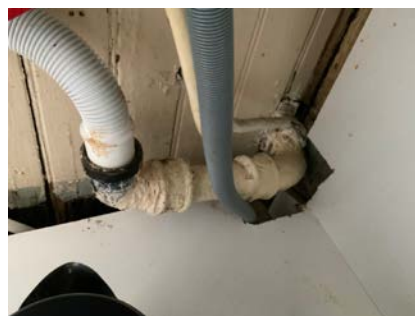
- Det er ikke behov for utbedringstiltak siden anlegget fungerer i dag, men ut ifra alder kan skader plutselig oppstå på eldre anlegg.

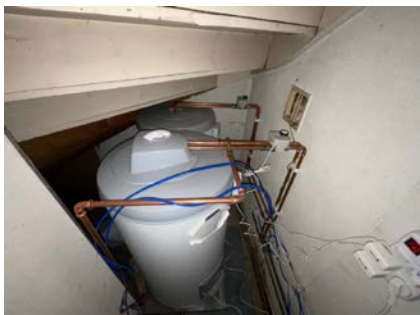
I 2010 kom et lovpålagt krav om at varmtvannsbereidere på 2000 watt eller mer skal være tilkoblet egen koblingsboks. Det er ikke et krav til utbedring, men det anbefales at dette etableres.

Det bør monteres et vannstoppesystem som vil stoppe vanntilførselen ved en eventuell lekkasje.
