# Skansen 16

# 1405 LANGHUS

## Tilstandsrapport

## Eierskifte

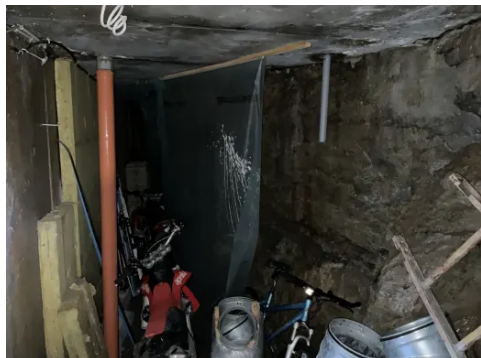
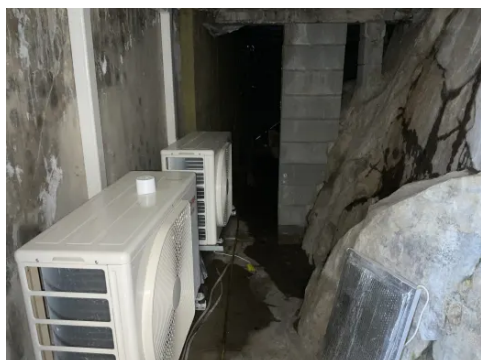
Baksiden av huset i første etasje.

Baksiden av huset i andre etasje.

Dreneringen/fuktsikring har nådd en alder som gjør tettheten usikker i tiden som kommer. Normal brukstid for en drenering anslås til å være ca 30 år.

Det er fall på terrenget inn mot grunnmur. Det er fjell som går langs grunnmur. Det er fukt i bodene, og langs fjell og på gulv på baksiden av huset.

Bodene og rom på baksiden av huset bør holdes under observasjon. Lagring av varer bør unngås og god utlufting ivaretas.

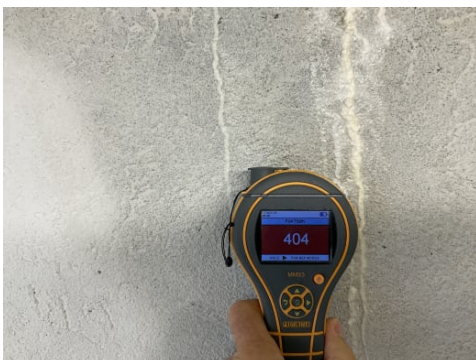
| <p>Flislagt terrasse over garasjen i murkonstruksjon på ca. 48 m2 med utgang fra stuen i 2. etasje.</p> <p>Terrasse i murkonstruksjon med oppforet tregulv på ca. 18 m2 med utgang fra stuen i 3. etasje.</p> | |

Det er fukt i tak og vegger i boden under terrassen i tredje etasje, og i garasjen som ligger under terrassen i andre etasje.

Det må påregnes og legges membran på terrassegulv i andre og tredje etasje. Fuktskader i vegger og tak i boden i andre etasje og i garasjen må utbedres.

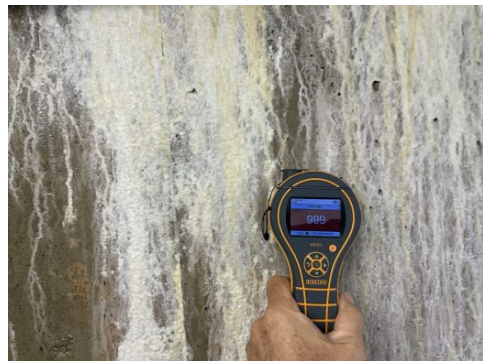
Vegg i boden i 2. etasje.

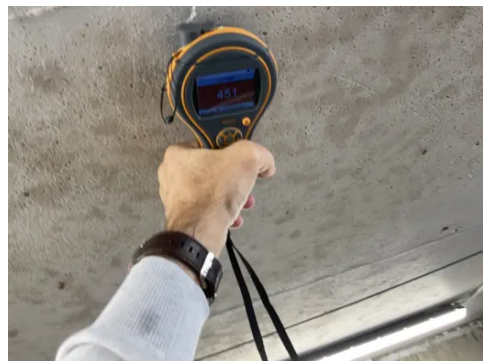
Garasjetak

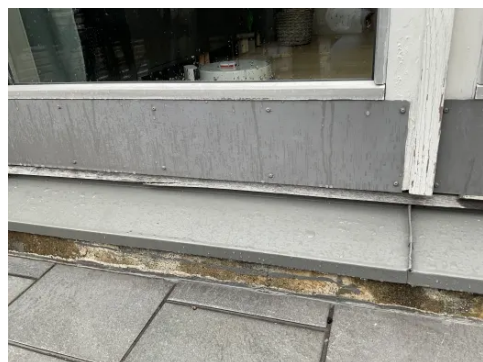
Det er noen fuktskader på utsiden av terrassedøren i 2. etasje.

Overflatebehandlinger må påregnes.

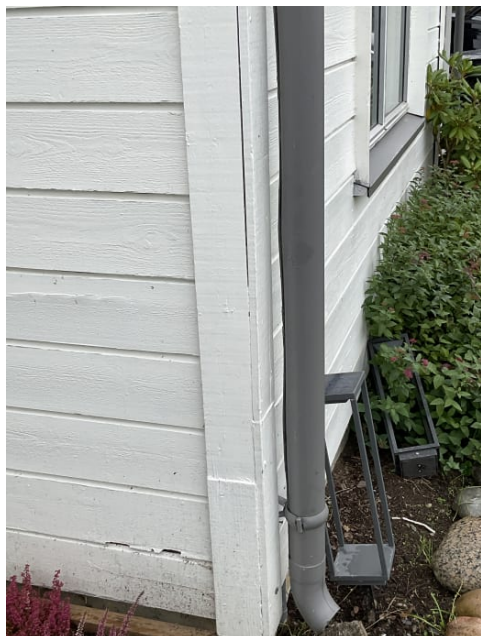
Det ble registrert buling/skade i nedløpsrør noen steder som er et symptom på frostspreng.

En utbedring bør sees i sammenheng med en fremtidig utskifting av takteking.

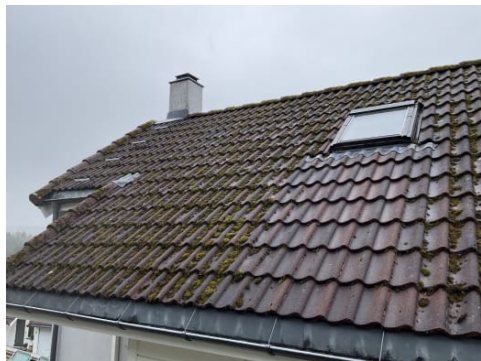
| Er det skader på takstein, mosegroing, buler i papp, rust eller bulker i plater? | Ja |
| Har tekkingen nådd en alder som gir økt risiko for skader eller følgeskader? | Ja |

Det må påregnes å tekke om taket på sikt.

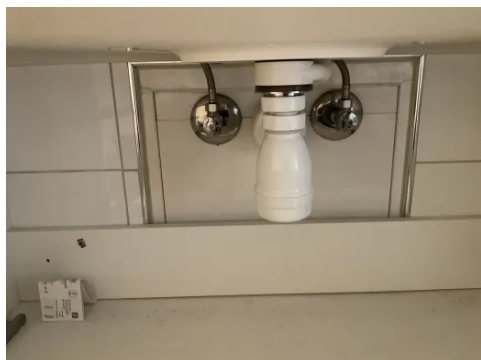
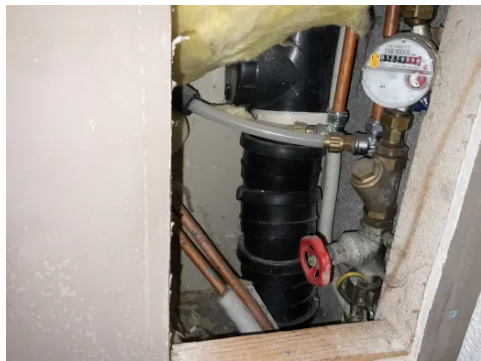
Deler av vannrør er fra byggeåret, og har nådd en alder hvor det vil være økt risiko for lekkasjer.

Kobberrør ligger helt/delvis skult i konstruksjonen. Dette er forbundet med risiko for skade ved lekkasje/kondensering fra rør.

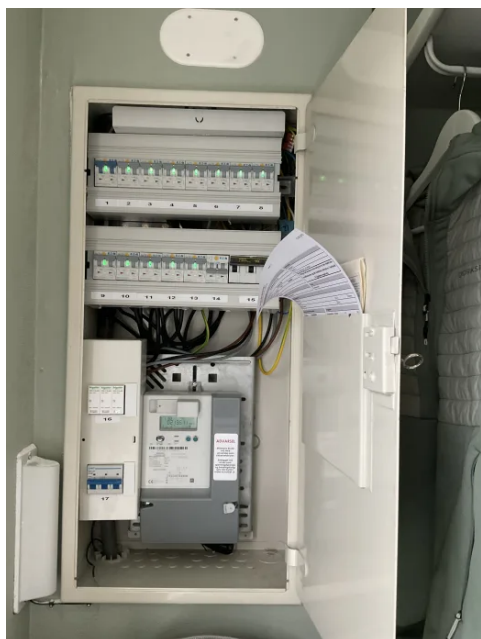
TG-2 er satt pga. manglende dokumentasjon/ samsvarserklæring på deler av anlegget.

Boligen har et elanlegg delvis uten dokumentasjon. Det bør gjennomføres en utvidet el-kontroll av en kvalifisert elektrofaglig person, og nødvendige tiltak vurderes deretter.

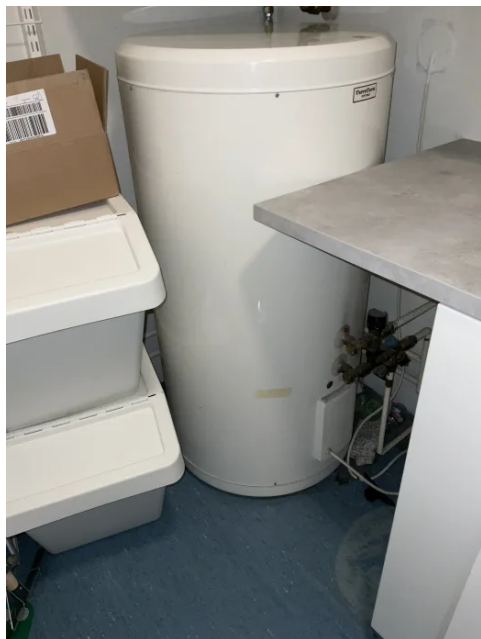
Berederen er over 20 år har usikker restlevetid.

En utskifting av bereder som følge av oppnådd alder/( over 20 år) er påregnelig.

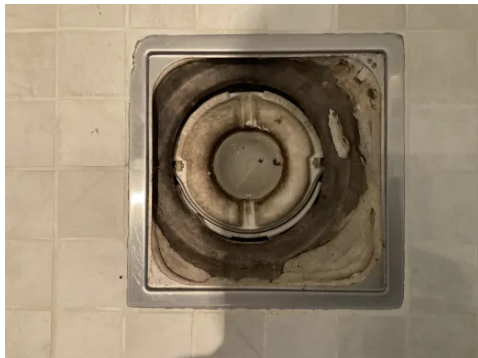
TG 2 pga: Det er ikke montert klemring på sluket.

Det registreres feil utførelse av membran ved sluk. Denne er ikke ført tilfredsstillende inn under klemring.

Tettesjikt har nådd en alder som gjør tettheten usikker i tiden som kommer.

Membranen må festes til klemringen på sluket.

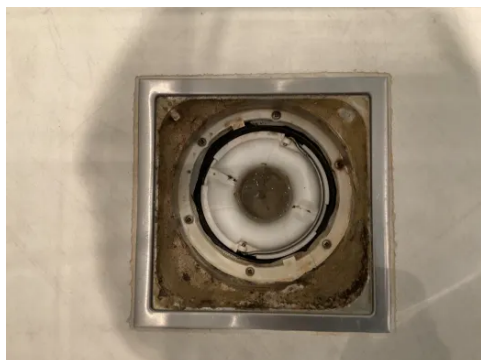
| Det er en høydeforskjell på ca. 15 mm fra topp slukrist til topp flis ved døren. Det er en flislagt oppkant ved dørterskelen.<br><br>Det er en sprekk i "hylle" flisen over klosset i bad 3.etg.<br><br>Overflatene er godt vedlikeholdt. | |

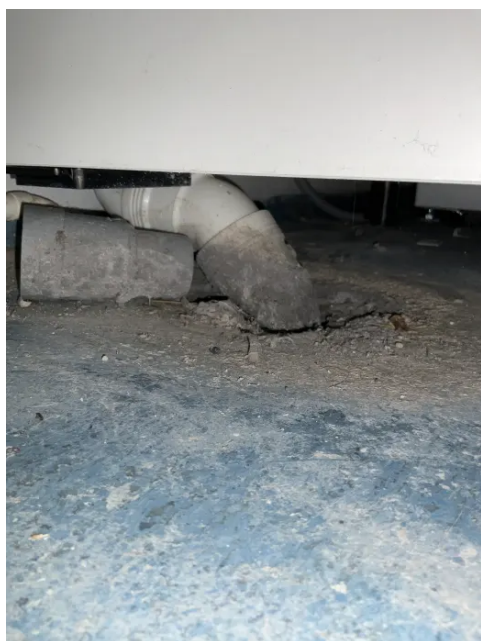
TG 2 PGA: Gulvet er relativt flatt.

Høydeforskjell mellom topp sluk til avslutning av membran ved dør er under 25mm.

Oppbrett av membran ved dør er mindre enn 15 mm.

Det anbefales å lage bedre fall mot sluket.
