# Tilstandsrapport - NS 3600:2018

## Speiderveien 15

4879 Grimstad

Gnr: 3 Bnr: 97

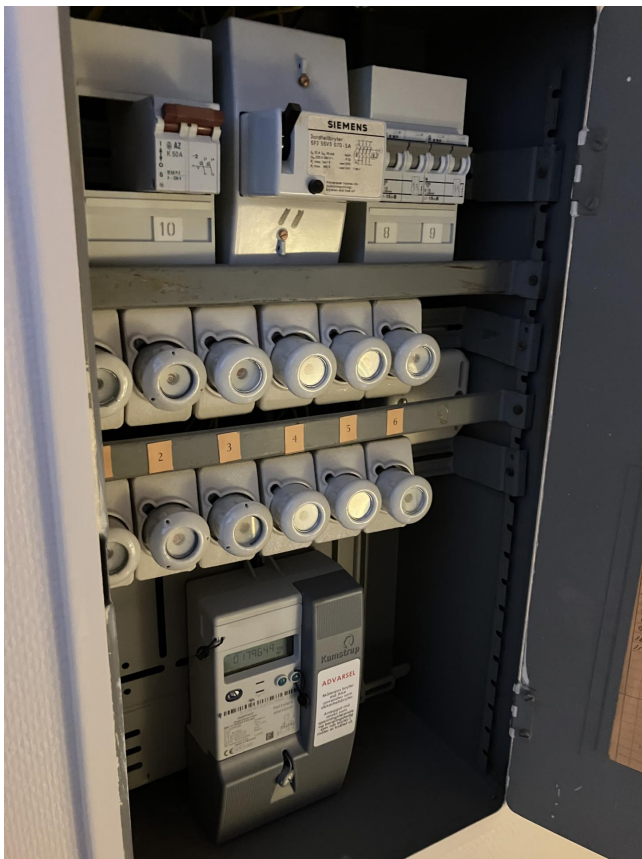
Sikringsskap.
