# Tilstandsrapport

Enebolig

Rustadlinna 27, 2849 KAPP

Befaringsdato: 31.08.2024

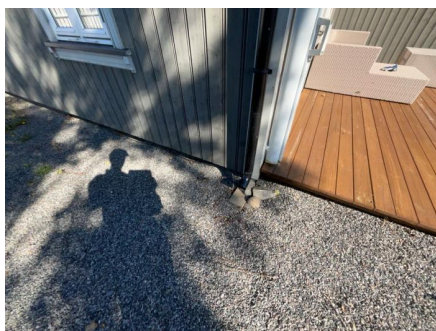
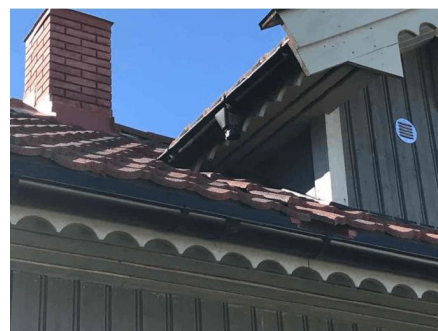
## TG 2 Veggkonstruksjon

Eldre trevegger kan erfaringsmessig ha skjulte skader, spesielt over grunnmuren og rundt vinduer/dører/gjennomføringer. Lufting av kledningen er ikke iht. dagens anbefalte løsning, men heller ikke dårligere enn normal løsning ved husets byggeår.

Kledning er ført helt ned mot beslag, dette vil føre til fuktopptrekk i endeved.

Lav høyde mellom grunnen og kledning, risiko for skader. Anbefalt høyde mellom terreng og kledning er 30cm.

Småsprekker nederst på kledning er registrert.

Vedlikehold og lokale utbedringer kan være påregnelig.

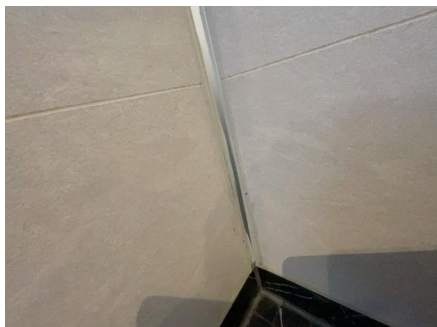
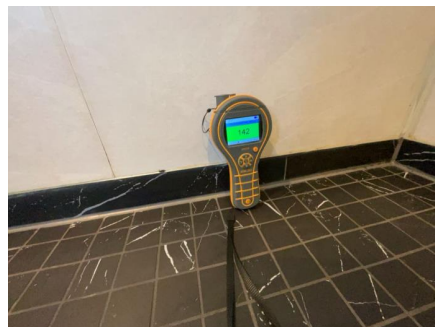
### 1.ETASJE > BAD

#### ! TG 2 Overflater Gulv

Ved enkle fuktsøk registrerte jeg ingen unormale verdier. Det dusjes direkte på gulv/vegg, noe som gir økt belastning på konstruksjonene.

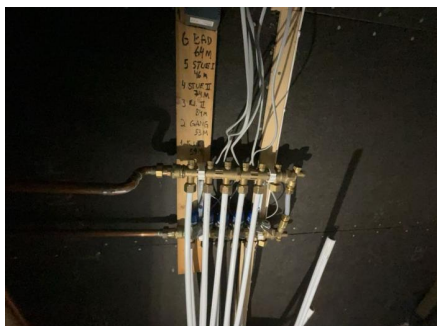
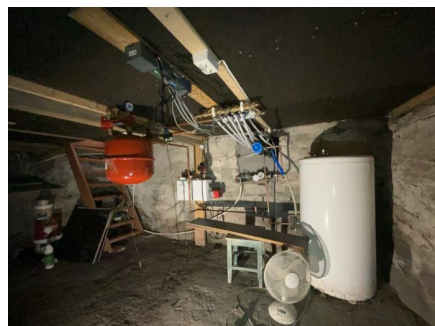
## TG 3 Elektrisk anlegg

Jeg er ikke el. fagmann og det er ikke foretatt kontroll av det elektriske anlegget. Kontroll utført av sertifisert EL-kontrollør/takstmann anbefales derfor på generelt grunnlag. Det vil alltid kunne finnes avvik ved nøye gjennomgang av anlegget av fagperson selv om jeg ikke har sett dette eller kommentert det her. Kostnader til retting vil kunne påregnes. Jeg er ikke el. fagmann og det er ikke foretatt kontroll av det elektriske anlegget. Kontroll utført av sertifisert EL-kontrollør/takstmann anbefales derfor på generelt grunnlag. Det vil alltid kunne finnes avvik ved nøye gjennomgang av anlegget av fagperson selv om jeg ikke har sett dette eller kommentert det her. Kostnader til retting vil kunne påregnes.
