Tilstandsrapport

Enebolig

Osterøyvegen 321, 5286 HAUS

Oppdragsnr.: 22128-1048

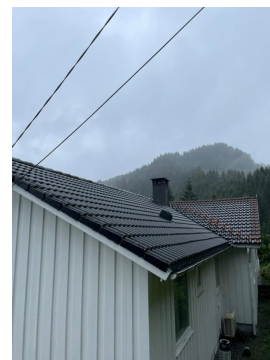
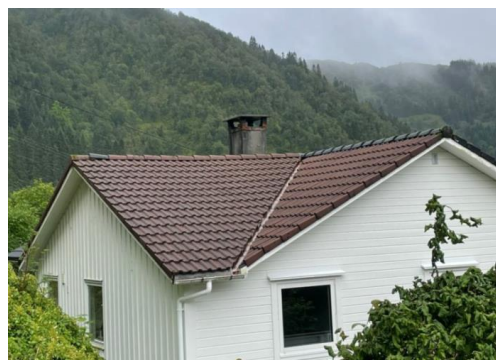
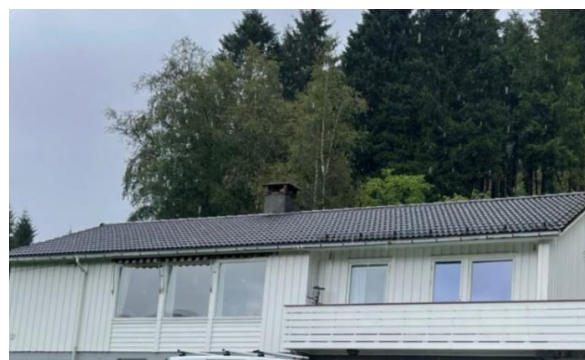
! TG 2 Takteking

Det anbefales en nærmere inspeksjon av takets tilstand for å vurdere om utskifting eller reparasjon er nødvendig. Regelmessig vedlikehold og eventuelle nødvendige utbedringer bør gjennomføres for å sikre takets funksjon og levetid. Eldre takstein har lettere for å knekke eller smuldre opp. Dette kan gjøre at fuktighet kommer inn på undertaket og gir fuktskader.

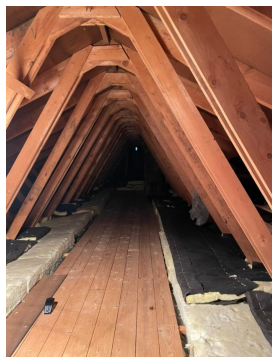
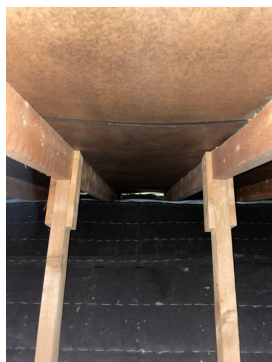
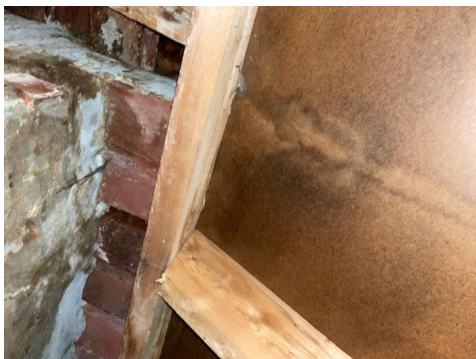
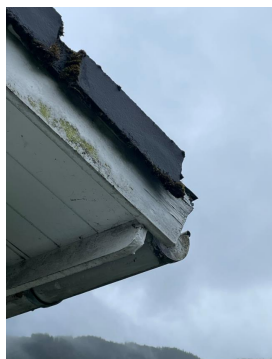
- Det er påvist fukt skjolder/skader i takkonstruksjonen.

Det er noe fukt skjolder på nedsiden av pipen. Det er ikke registrert fuktighet ved bruk av fuktmåler.

Vindskibord har råteskade

Det må påregnes oppgraderingen ved å bytte vindskibordene.

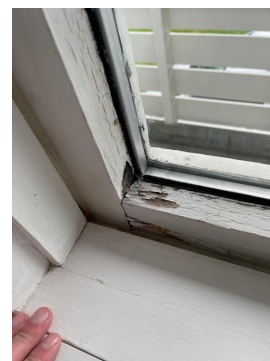
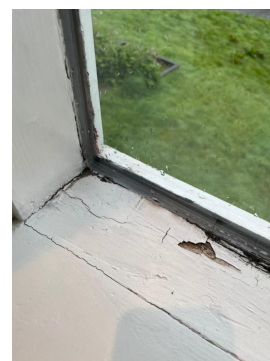
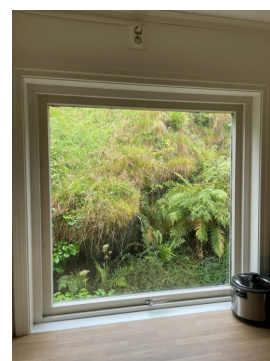
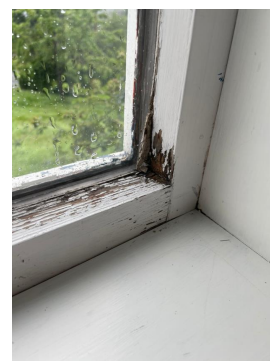
! TG 2 Vinduer

- Det er avvik:
Flere vinduer har en del bruksslitasje.

- Det må påregnes noe vedlikehold og at enkelte vinduer må skiftes ut.

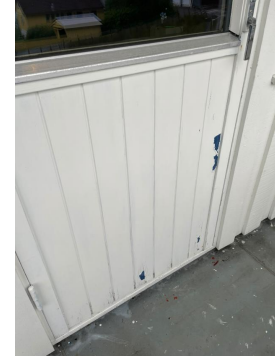
Det er en del bruksslitasje på dørene.
Dør til balkon ut fra soverom, har utvendige råteskader på nedre del.

Anbefaler jevnlig vedlikehold.
Balkongdør fra soverom bør skiftes.

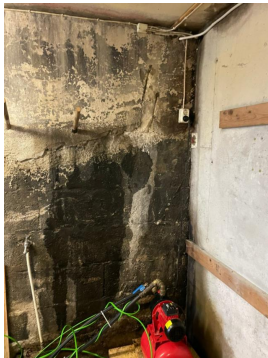
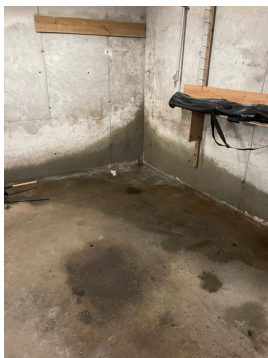
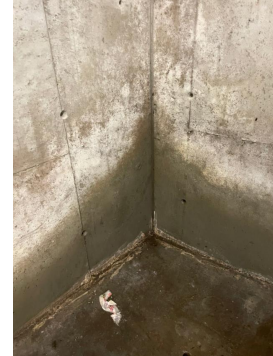
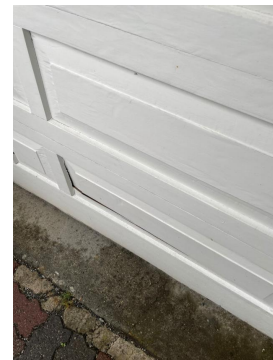
TG 2 Andre utvendige forhold

Symptomer på fuktighet i grunnmur.
Garasjeport har noe skade.

Det anbefales å undersøke dreneringssystemet og vurdere tiltak for å forbedre fuktbeskyttelsen, slik som utbedring av drenering eller påføring av fuktsperre, for å forhindre ytterligere skade. Fuktmerker i grunnmuren kan indikere problemer med drenering eller vanninntrengning, noe som kan føre til skader på konstruksjonen, redusert levetid, og potensielt mugg- eller råtedannelse. Det anbefales å utbedre skade på garasjeport for å hindre ytterlige skade og for å sikre portens funksjon og levetid.

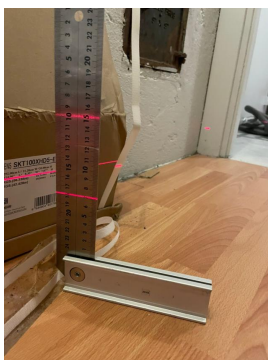
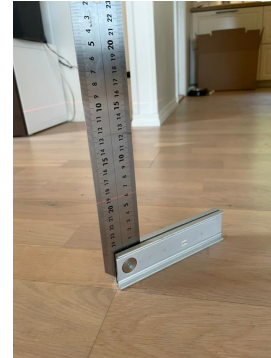
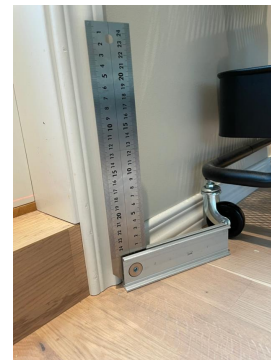
TG 2 Etasjeskille/gulv mot grunn

- Målt høydeforskjell på mellom 10 - 20 mm innenfor en lengde på 2 meter. Tilstandsgrad 2 gis med bakgrunn i standardens krav til godkjente måleavvik.

- For å få tilstandsgrad 0 eller 1 må høydeforskjeller rettes opp. Det vil imidlertid sjelden være økonomisk rasjonelt som et enkeltstående tiltak i en bolig som dette. Dersom boligen en gang skal renoveres, kan man vurdere slike tiltak.

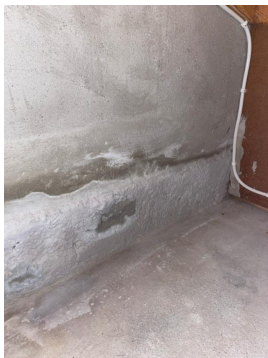
! TG 2 Rom Under Terreng

- Det er påvist indikasjoner på noe fuktgjennomtrenging i kjellergulv.

- Det påviste fuktnivå gir grunn til å overvåke konstruksjonen jevnlig for å se utvikling over tid, og eventuelt foreta tiltak for å unngå fuktskader.

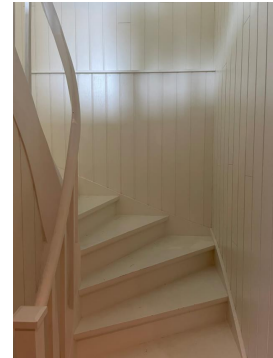
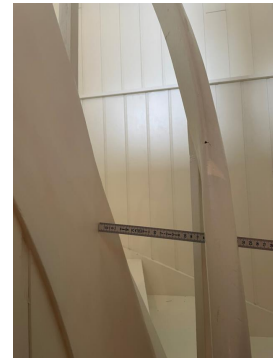
! TG 2 Innvendige trapper

Det er en heltre trapp med noe bruksslitasje og mangler.

- Det mangler håndløper på vegg i trappeløpet.
- Det er avvik:

- Tiltak:
- Håndløper må monteres på vegg for å tilfredsstille krav på byggetidspunktet.

Anbefaler å utbedre rekkverket slik at det er godkjent i henhold til dagens krav.

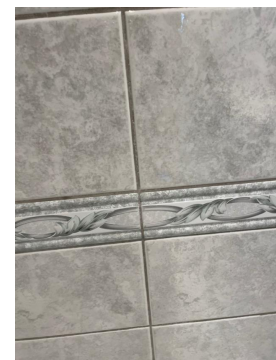
TG 2 Overflater vegger og himling

- Det er påvist sprekker i fliser.
- Det er vindu/dør med ikke fuktbestandige materialer i våtsonen (ved vask, dusj, badekar, osv.), løsningen eller byggematerialet er uegnet

Det er sprekk i flis ved rørgjennomføring i baderomsmøbel.
Dør av uegnet materiale er plassert i våtsonen til dusj.

- Våtrommet fungerer med dette avviket.
- Uegnede materialer må fuktbeskyttes/utskiftes.

Det anbefales bruk av dusjkabinett.

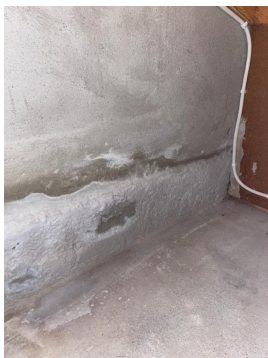
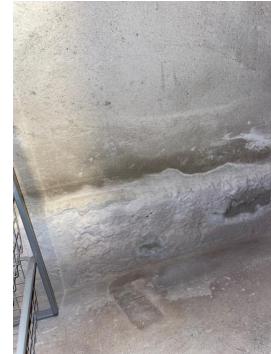
- Det mangler, eller på grunn av alder er det sannsynlig at det mangler, utvendig fuktsikring av grunnmuren ved kjeller/underetasje.
- Det er ukjent type/alder/løsning på drenering og tettesjikt på grunnmur.
- Det er ut ifra observasjoner påvist indikasjoner på at drenering/tettesjikt har begrenset effekt.

- Det må gjennomføres ytterligere undersøkelser.
- Overvåk tilstanden jevnlig. For å få tilstandsgrad 0 eller 1 må dreneringen skiftes ut, men tidspunktet for når dette er nødvendig er vanskelig å si noe om. Bruken av underetg/kjeller vil og være avgjørende.

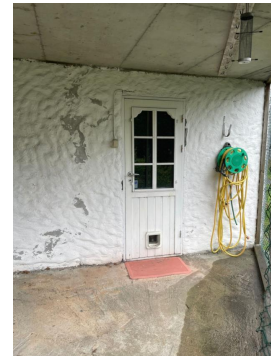
! TG 2 Grunnmur og fundamenter

Fundament er ikke synlig for kontroll.
Grunnmur av støpt betongmur.
Vurdering basert på riss/sprekker, alder og avgitte opplysninger.

Fungerer med dette avviket.

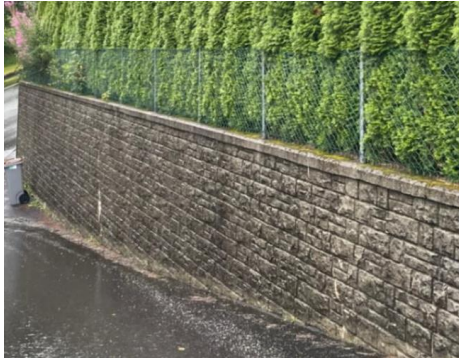
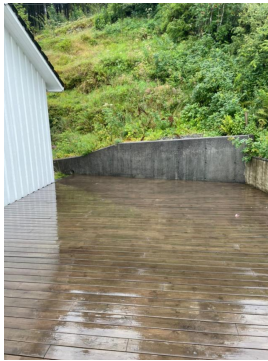
! TG 3 Forstøtningsmurer

Forstøtningsmur mot vei og terrasse.
Konstruksjonen er sjekket for skjevheter, setninger, sprekker, riss og sikkerhet.
