## OSTERØYVEGEN 321 - Ditt neste hjem?

Enebolig  
Osterøyvegen 321, 5286 HAUS  
OSTERØY kommune  
# gnr. 52, bnr. 24

Befaringsdato: 09.08.2024 Rapportdato: 22.08.2024 Oppdragsnr.: 22128-1048 Referansenummer: VW4949

## Tilstandsrapport

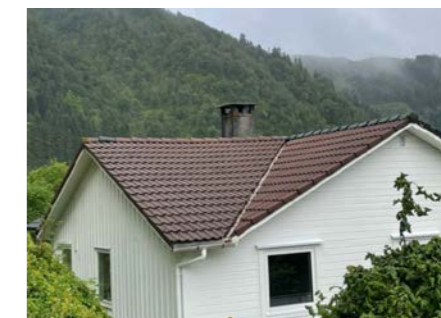
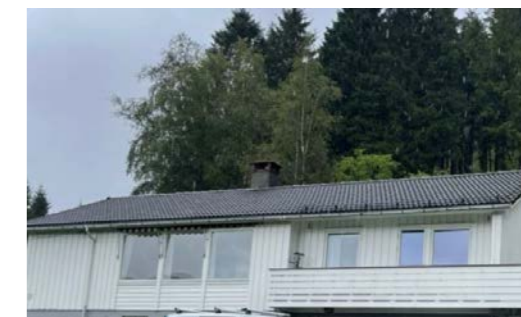
- Tidspunkt for utskiftning av takteking nærmer seg.
- Tidspunkt for utskiftning av undertak nærmer seg.

Det anbefales en nærmere inspeksjon av takets tilstand for å vurdere om utskifting eller reparasjon er nødvendig. Regelmessig vedlikehold og eventuelle nødvendige utbedringer bør gjennomføres for å sikre takets funksjon og levetid. Eldre takstein har lettere for å knekke eller smuldre opp. Dette kan gjøre at fuktighet kommer inn på undertaket og gir fuktskader.
