# Tilstandsrapport

Boligbygg med flere boenheter

Rehøyen 3D , 5936 MANGER

gnr. 445, bnr. 167, snr. 16

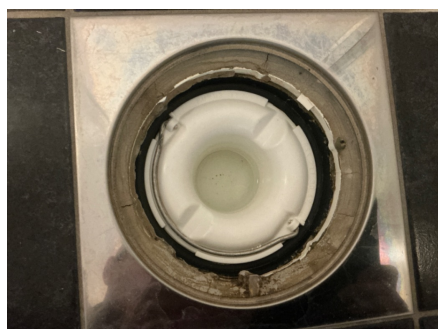
Det er plastsluk og smøremembran med ukjent utførelse.

Membranen ligger skjult i konstruksjonen og kan ikke kontrolleres på samme måte som synlige bygningsdeler. Tilstanden til membranen vurderes etter alder og forventet gjenstående levetid.

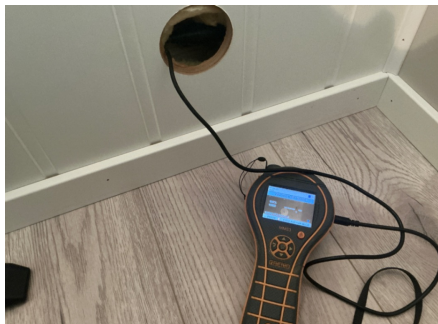
Hulltaking er foretatt uten å påvise unormale forhold. Hulltaking er foretatt ved/i Soverom. Fuktkvotemåling (vekt%) i konstruksjonen ble målt til 0.
