# Tilstandsrapport

Tomannsbolig

Rabben 14 B, 6522 FREI

Befaringsdato: 11.07.2025

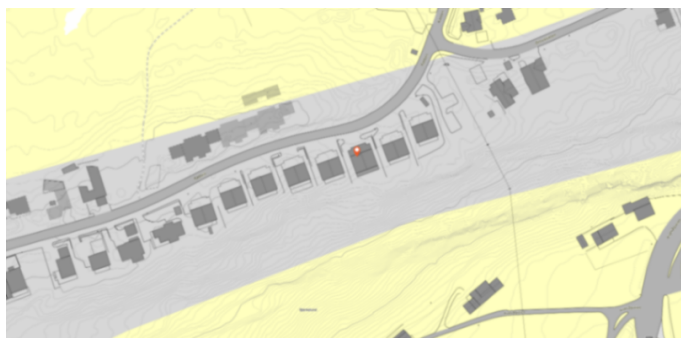
## ! TG 0 Radon

Ifølge Nasjonalt aktsomhetskart for radon (Direktoratet for strålevern og atomtryggleik) har området usikker forekomst av radon. Det foreligger ikke målerapport.

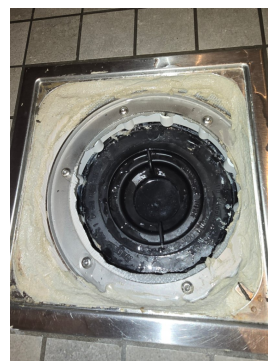
## ! TG 1 Sluk, membran og tettesjikt

Sluk av plast. Synlig membran smørt på klemring.

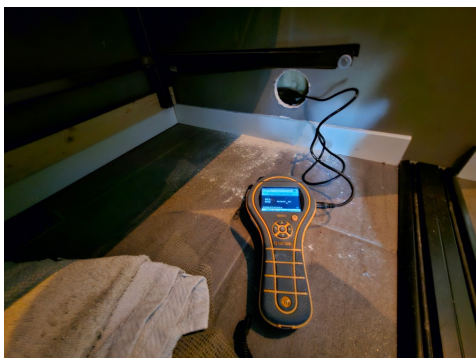
### ! TG 0 Tilliggende konstruksjoner våtrom

Hulltaking er foretatt og ingen unormale forhold er avdekt. Hulltaking er en stikk kontroll ett sted. Kontrollen kan ikke utelate fuktskader andre steder i rommet.

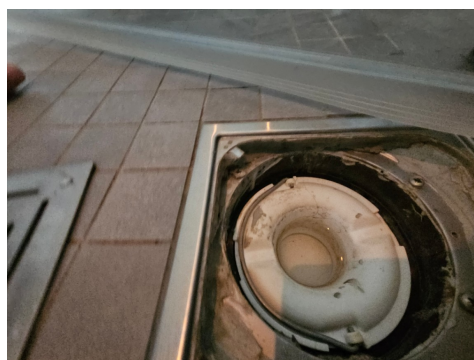
### ! TG 1 Sluk, membran og tettesjikt

Badet er utført med plast sluk med smøremembran

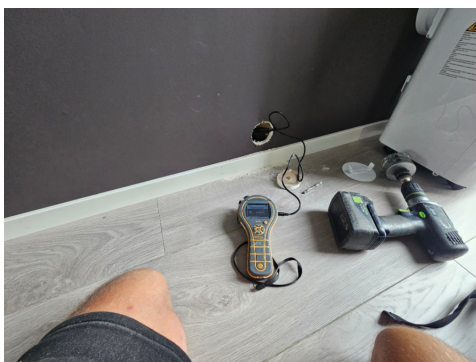
## ! TG 0 Tilliggende konstruksjoner våtrom

Hulltaking er foretatt og ingen unormale forhold er avdekt. Hulltaking er en stikk kontroll ett sted. Kontrollen kan ikke utelate fuktskader andre steder i rommet.

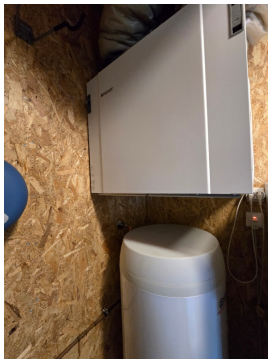
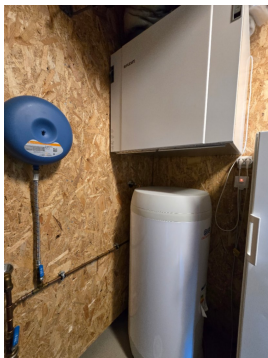
## TG 1 Varmtvannstank

Boligen er utstyrt med en ca. 200 liters Oso varmtvannstank som er plassert i den utvendige boden.

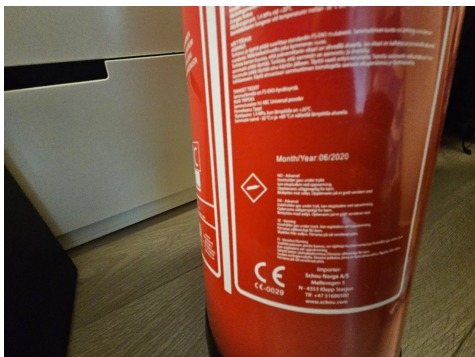
Boligen er utstyrt med røykvarsler og brannslukker.

1. Er det mangler for brannslukningsutstyr i boligen iht. forskriftskrav på søknadstidspunktet, men minst Byggeforskrift 1985?  
**Nei**
2. Er det skader på brannslukkingsutstyr eller er apparatet eldre enn 10 år?  
**Nei**
3. Er det mangler på røykvarsler i boligen iht. forskriftskrav på søknadstidspunktet, men minst Byggeforskrift 1985?  
**Nei**
4. Er det skader på røykvarslere?  
**Nei**
