# Tilstandsrapport

📍 Lakseveien 2 , 3261 LARVIK

# gnr. 1014, bnr. 38

Befaringsdato: 17.03.2026

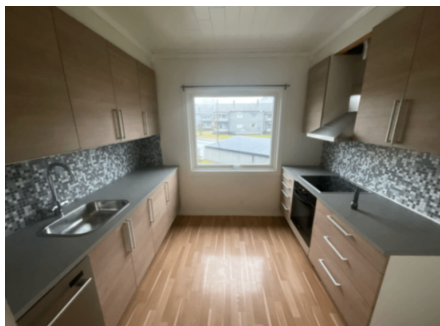
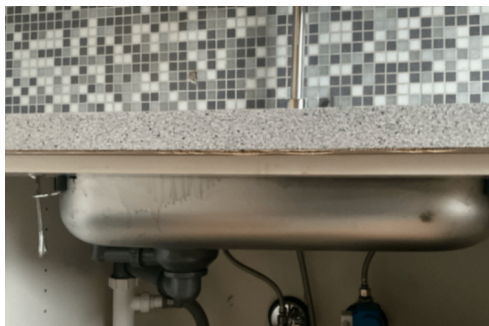
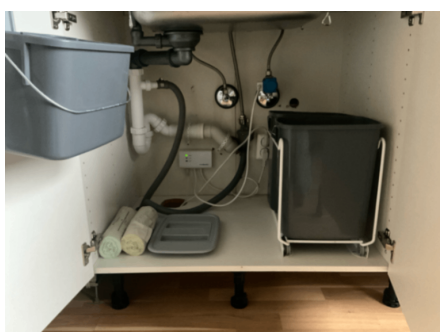
### ! TG 2 Overflater og innredning

Det registreres noe, minimalt fuktsvell i benkeplate der hvor denne fuktbelastes fra vaskekum og gis damptrykk fra oppvaskmaskin (se foto)  
Trykkvannsrør av kobber og plast, samtavløpsrør av plast – ingen lekkasjer registrert.  
Sensor med vannstopper montert.  
Komfyrvakt ikke montert - ei heller krav til dette pr byggeår.

- Det er påvist skader på overflater/kjøkkeninnredning utover normal slitasjegrad.

Omfanget er svært begrenset, men skal presiseres. På sikt må benkeplate byttes om ikke fuktbelastning begrenses.
