# Tilstandsrapport

📍 Lakseveien 2 , 3261 LARVIK

# gnr. 1014, bnr. 38

Befaringsdato: 17.03.2026

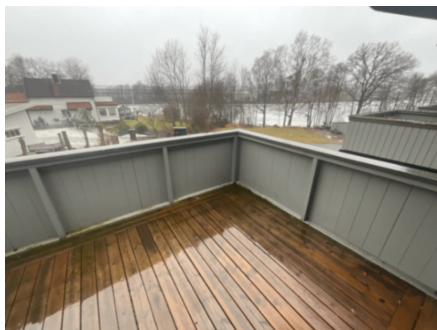
### ! TG 2 Balkonger, terrasser og rom under balkonger

9kvm stor balkong utenfor stue. Tredekke ligger an mot rekkverk og vil således gi forlenget tørketid og dertil risiko for fuktopptak i materialer som over tid kan gi materialsvekkelse.

Tredekke ligger an mot rekkverk og vil således gi forlenget tørketid

Risiko for fuktopptak over tid som kan gi materialsvekkelse.

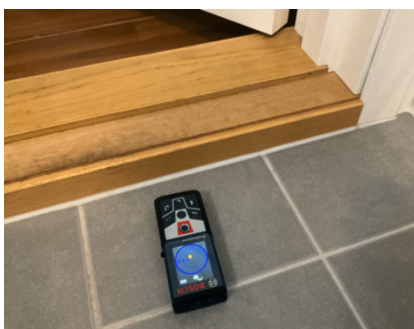
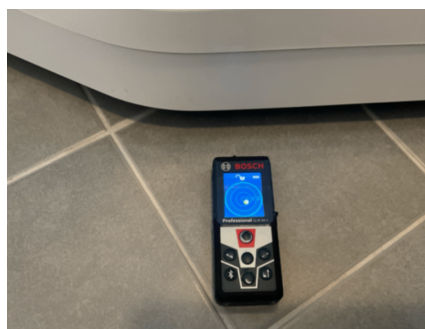
Gulv av fliser. God oppkant til dørterskel. Fall til sluk anlagt. Lokaltfall rundt sluket er ikke tilgjengelig og således ikke vurdert. Dusjkabinett må trekkes fram for å kontrollere sluket.

#### ! TG 2 Sluk, membran og tettesjikt

Sluket ikke kontrollert grunnet plassering under kabinett - kabinettet må dras fram for fullgod tilgang.

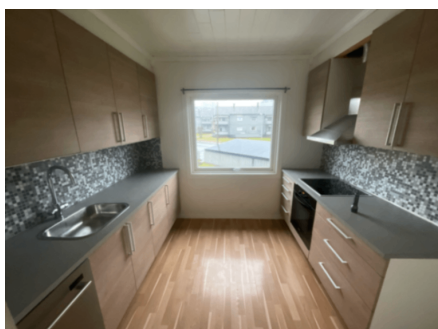
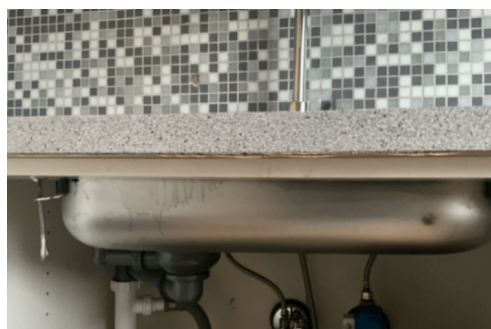
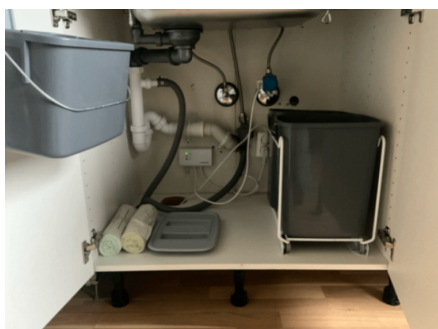
### ! TG 2 Overflater og innredning

Det registreres noe, minimalt fuktsvell i benkeplate der hvor denne fuktbelastes fra vaskekum og gis damptrykk fra oppvaskmaskin (se foto)  
Trykkvannsrør av kobber og plast, samtavløpsrør av plast – ingen lekkasjer registrert.  
Sensor med vannstopper montert.  
Komfyrvakt ikke montert - ei heller krav til dette pr byggeår.

- Det er påvist skader på overflater/kjøkkeninnredning utover normal slitasjegrad.

Omfanget er svært begrenset, men skal presiseres. På sikt må benkeplate byttes om ikke fuktbelastning begrenses.
