Tilstandsrapport

Boligbygg med flere boenheter
-

Kristoffer Robins vei 28, 0978 OSLO
-

Rapportdato: 11.03.2025

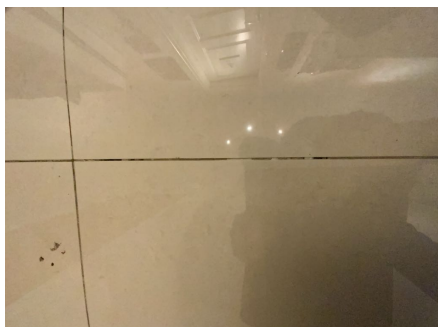
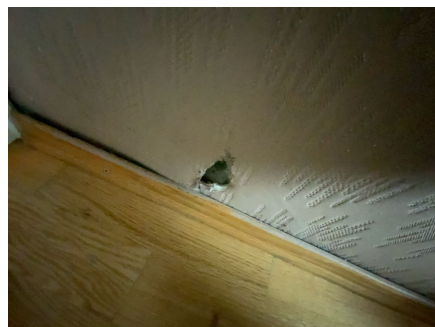
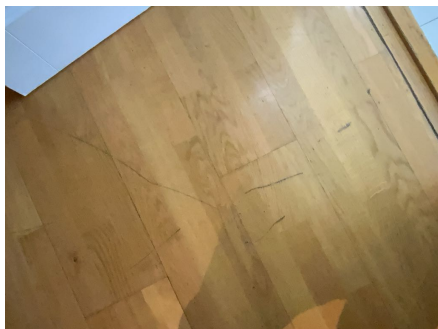
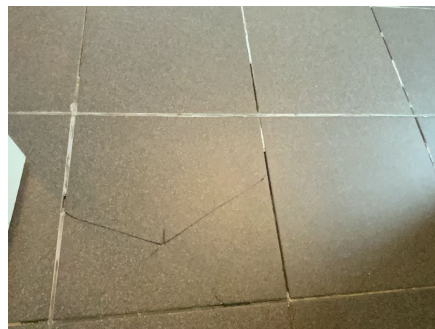
TG 3 Overflater

- Det er stedvis påvist synlige skader på overflater.

Det er synlig sprekte og løse fliser. Synlig noe riper og hakk på parkett. Noe slitasje stedvis på soverom og synlig hull i plate.

- Overflater må utbedres eller skiftes.

Fliser må tas opp og festes på nytt for tiltenkt funksjon. Tette hull og male overflater på vegger. Det er ingen konsekvens da parkett vurderes å ha tiltenkt funksjon. Parkett må slipes eller byttes for å lukke avviket.

Det er ingen konsekvens da parkett vurderes å ha tiltenkt funksjon. Parkett må repareres med voks og slipes eller byttes for å lukke avviket.

Kostnadsestimat: 50 000 - 100 000

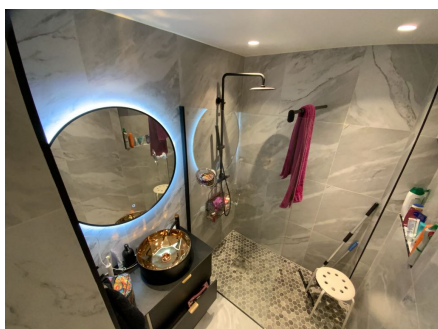
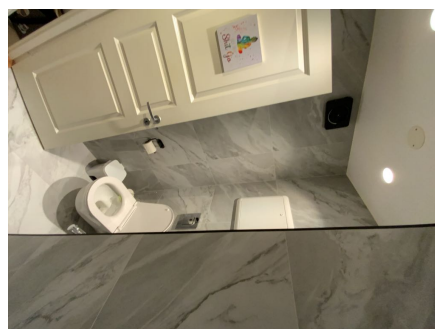
1.ETASJE > BAD

Aktuell byggeforskrift er teknisk forskrift 2017. Dokumentasjon: kontrollerklæringer.

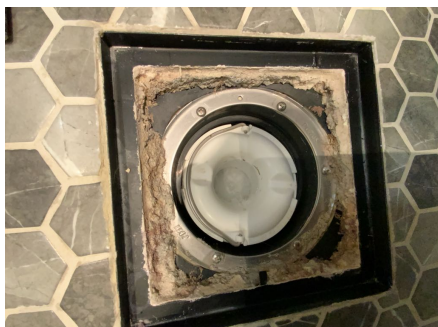
TG 1 Sluk, membran og tettesjikt

Det er plastsluk og banemembran med dokumentert utførelse

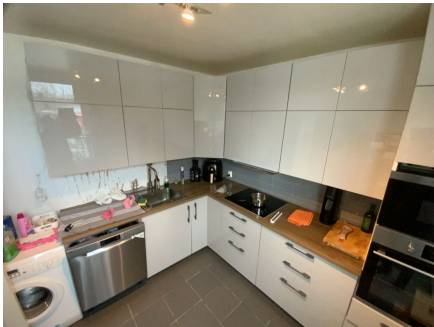
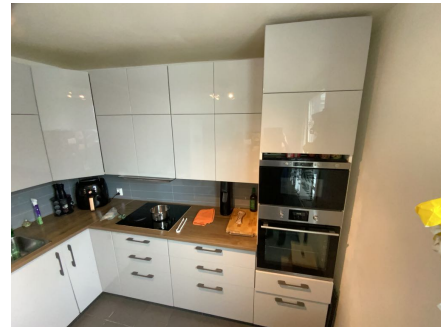
TE 2 Overflater og innredning

Noe subbing av dører.

Ødelagt plate over benk skal erstattes før salg iht eiers opplysning.

Justere dører for tiltenkt funksjon.

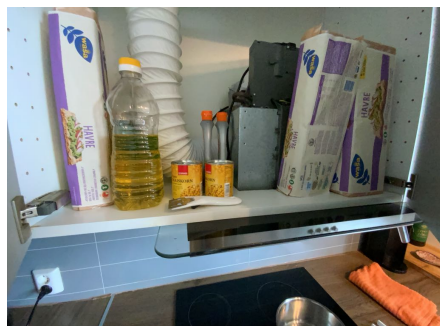
TE 2 Avtrekk

- Kjøkkenet har ventilator med omluft (kullfilter).

- Om mulig bør det etableres ventilasjons kanal ut i det fri fra ventilator.

Det kan være at borettslag/sameie har egne vedtekter som hindrer montering av mekanisk avtrekk fra rommet, anbefalt tiltak må derfor avklares nærmere med styret i borettslag/sameie før det eventuelt kan gjennomføres.

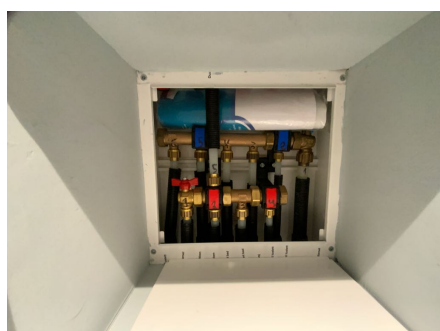
TG 1 Vannledninger

Innvendige vannledninger er av plast (rør i rør). Det er besiktiget i rørskap.

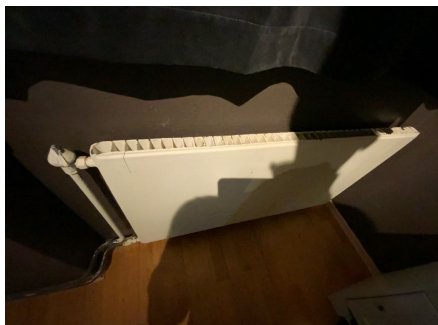
TG 2 Vannbåren varme

- Mer enn halvparten av forventet brukstid er passert på anlegg for vannbåren varme.

Radiatoranlegg vil helt normalt ha en viss form for å "gro igjen" og varme effekten minsker, samt vil vannkvalitet har betydning for levetiden.

- Overvåk tilstanden jevnlig. For å få tilstandsgrad 0 eller 1 må anlegget skiftes ut, men tidspunktet for når dette er nødvendig er vanskelig å si noe om. Ved renovering, påse at anlegget dokumenteres av fagperson.
