# Tilstandsrapport

Enebolig

Bruraleitet 18, 5265 YTRE ARNA

Befaringsdato: 14.03.2025

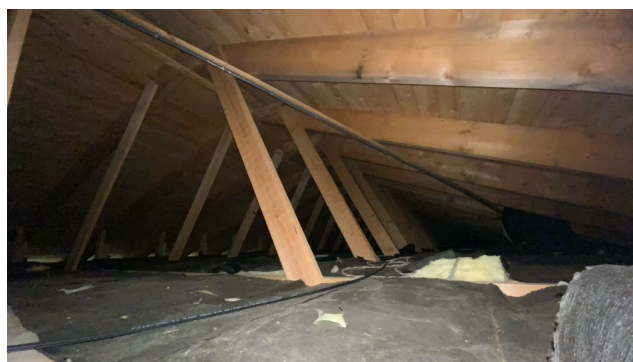
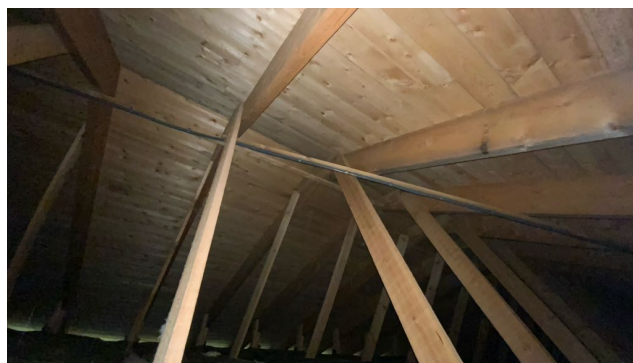
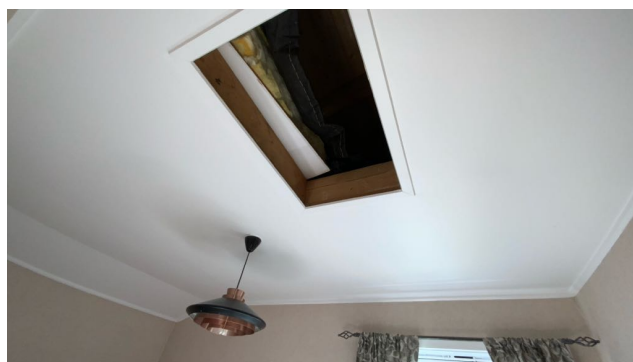
Siden taket (takkonstruksjon, taktekking og skorstein) kun er observert fra bakkenivå, er vurderingen begrenset av dette. Det er ikke sikkerhetsmessig forsvarlig å bevege seg ut på taket eller observere fra stige. Selv om det ikke er avdekket skader under befaringen, betyr ikke dette at det ikke foreligger skader som en besiktigelse på taket kan avdekke. Vær oppmerksom på denne risikoen. En undersøkelse av taket kan utføres av en fagperson under tilstrekkelige sikkerhetsforhold.

- Det må gjennomføres ytterligere undersøkelser.

Det bør etableres bedre tilkomst for kontroll av takkonstruksjonen.

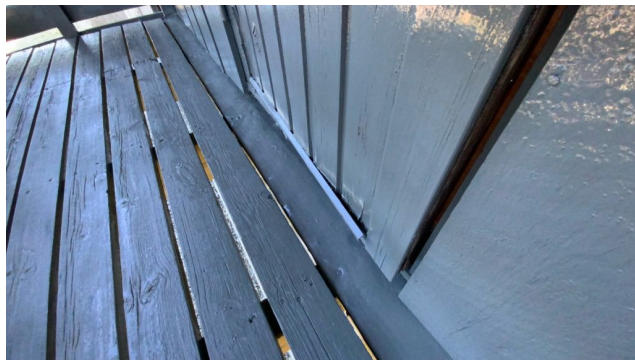
- Det er påvist dør(er) med fukt/råteskader.

Altandør er råteskadet.

Altandør mot garasje er skadet og det er ikke trapp på utsiden.

Altandøren må skiftes.

Kostnadsestimat: 10 000 - 50 000

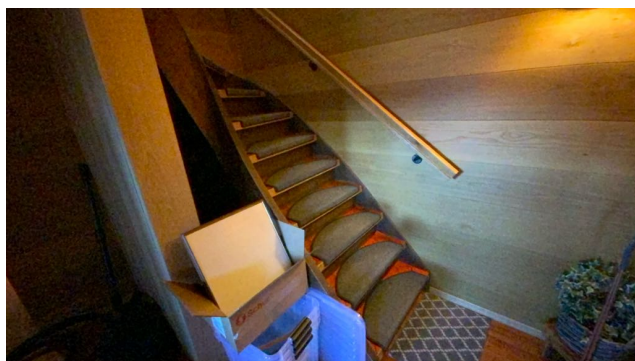
## ! TG 3 Innvendige trapper

Tretrapp med belegg og teppefliser i trinn.

- Rekkverk må monteres for å lukke avviket.

Det må monteres rekkverk.

**Kostnadsestimat: 10 000 - 50 000**

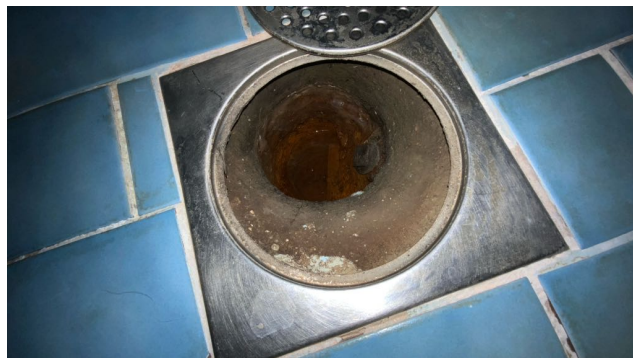
Hulltaking er ikke foretatt. Badet må pusses opp. Utsatte steder er kontrollert med fuktindikator. Det ble ikke registrert unormale fuktverdier.

Rommet må pusses opp for å tilfredsstille dagens krav til våtrom.

**Kostnadsestimat: 50 000 - 100 000**

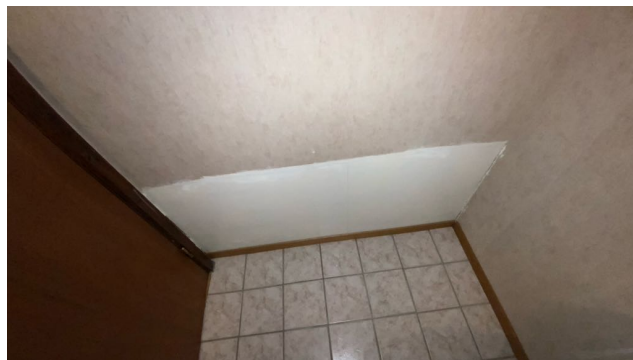
- Det er påvist andre avvik:

Det har vært en skade i vegg mot bad. Veggenpartiet er ikke tapetsert.

Veggoverflater bør utbedres.

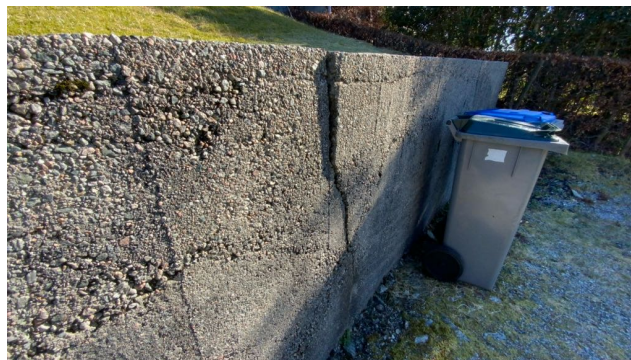
### Vurdering av avvik:

- Det er påvist større sprekker og/eller skjevheter i muren.
- Det er flere loddrette sprekker i støttemur.

- Forstøtningsmuren må rives og ny mur bygges.
- Mur må rives og bygges på nytt.

**Kostnadsestimat: 50 000 - 100 000**

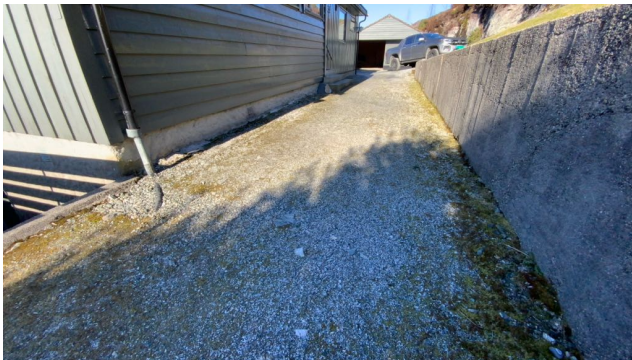
## TG 2 Terrengforhold

Gruset rundt det meste av bygget.

- Det bør foretas terrengjusteringer.

Det bør etableres tettere masse, eller duk under grusen, som leder overflatevann bort fra bygget.
