# Tilstandsrapport

Boligbygg med flere boenheter

Rosenvinges vei 14, 1523 MOSS

Befaringsdato: 23.04.2025

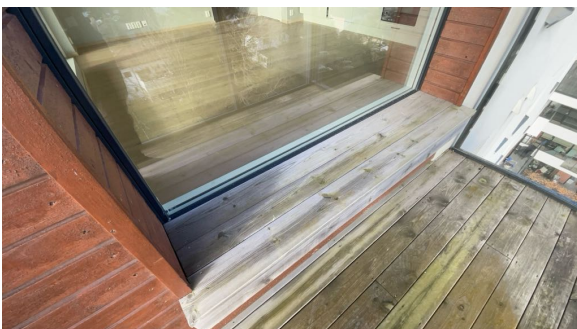
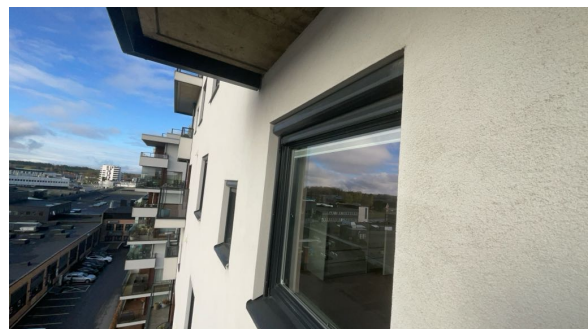
Utvendig beslag på et vindu er kledd inn.

Det er montert solskjerming med fjernkontroll på vinduer i soverom.

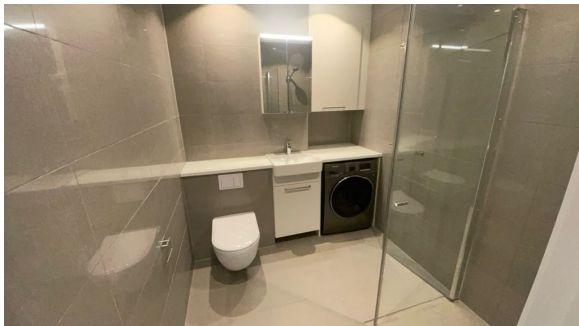
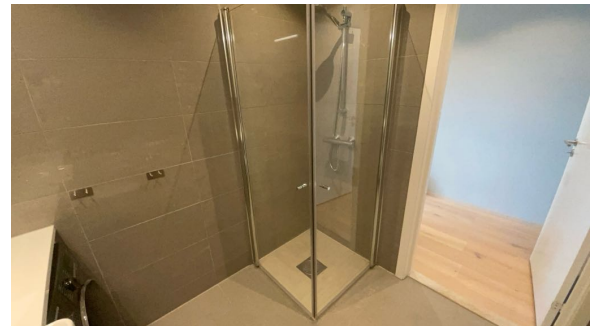
- Det er vindu/dør med ikke fuktbestandige materialer i våtsonen (ved vask, dusj, badekar, osv.), løsningen eller byggematerialet er uegnet

Vinduer og dører som er plassert i våt sone gir fare for fukt/vann inn i konstruksjonen og fare for skader på trekonstruksjoner som er montert rundt disse åpningene.

- Uegnede materialer må fuktbeskyttes/utskiftes.

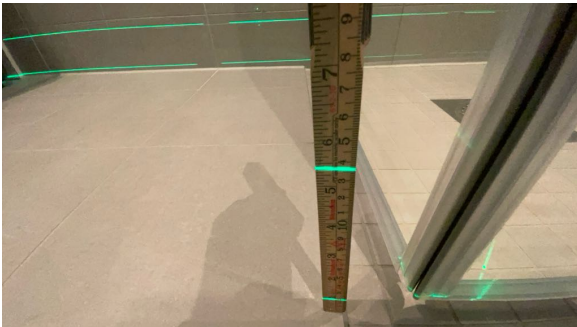
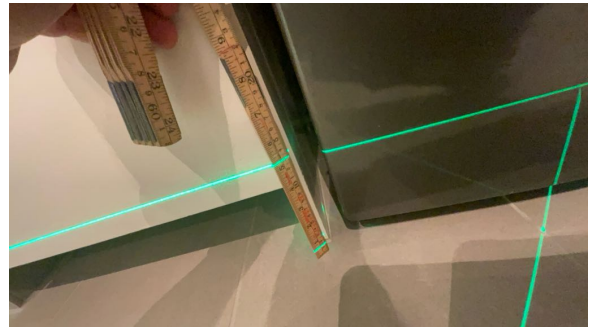
Gulvet er flislagt. Rommet har vannbåren gulvvarme.

Noe manglende fall i henhold til 1:100 for deler av gulv utenfor dusjområde. Forholdet er vurdert til innenfor toleransekravet for utførelse.

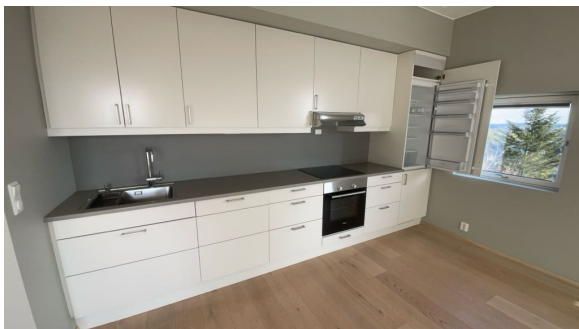
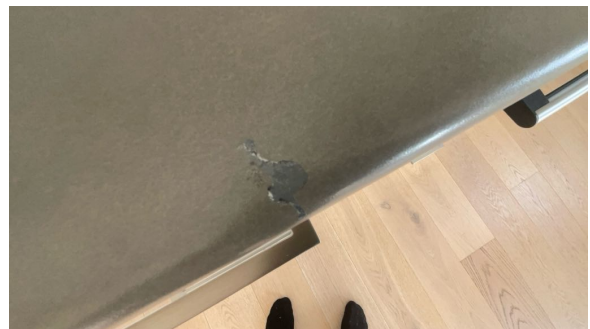
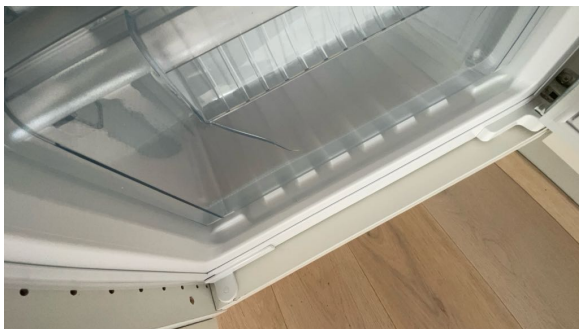
Skade benkeplate og skuff i fryser har sprekker.

For utbedring av forhold er utskiftning eneste tiltak som er mulig å utføre. Dette betyr ikke at tiltak må utføres, men for å oppnå tilstandsgrad 1 for denne bygningsdelen må dette utføres.

Deler til hvitevarer som dette kan ofte bestilles enkelt på nettbutikker.
