# Tilstandsrapport

Enebolig

Leirbruvegen 72 , 7026 TRONDHEIM

Befaringsdato: 15.04.2026

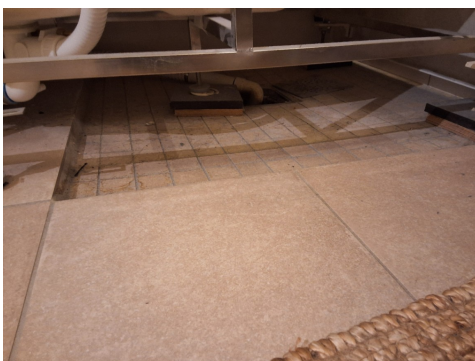
Gulvet er flislagt. Rommet har elektriske varmekabler. Her er det flatt gulv med nedsenket gulv med fall i dusjsone. Her er dusjvegger byttet ut med badekar. Det medfører at sluk er lite tilgjengelig for inspeksjon og renhold.

Bad er bygget med tanke på dusjvegger og det er ingen avvik i forhold til det. her er dusjvegger byttet ut med badekar og dermed kommer sluk under badekar og blir lite tilgjengelig for inspeksjon og rehold. Lite tilgjengelighet er grunn for tg 2

- Når sluket har begrenset tilgang, er det vanskelig å rengjøre sluket og å inspisere den for å oppdage skader i membranen/fuger rundt sluket, som er avgjørende for å forhindre lekkasjer.

Den begrensede tilgjengeligheten til sluket kan føre til at eventuelle lekkasjer eller fuktskader ikke oppdages eller rettes opp i tide.

Det anbefales å utføre jevnlig visuelle inspeksjoner der det er mulig og sørge for at et tettsittende flenssystem opprettholdes rundt badekaret. Oppfølging anbefales innen rimelig tid.

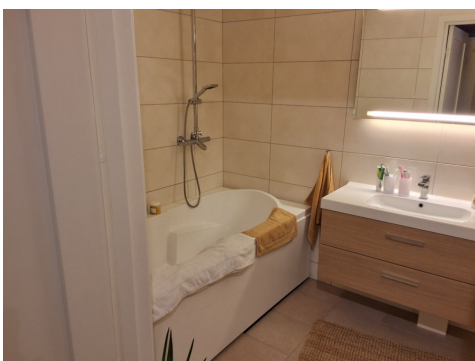
Rommet har innredning med nedfelt servant, veggmontert toalett og badekar. Det foreligger dokumentasjon på løsning for å synliggjøre lekkasje fra innebygget systerne

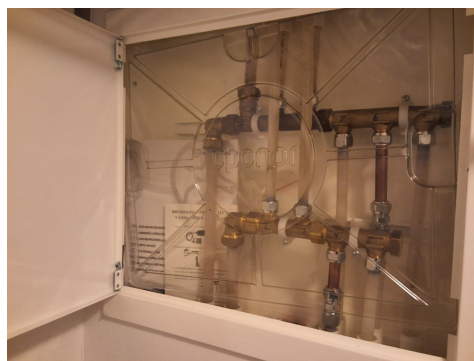
Innvendige vannledninger er av plast (rør i rør). Det er besiktiget i rørskap. Kun synlige rør er besiktiget
