# Tilstandsrapport

Fritidsbolig

Fjellreksla 53, 2930 BAGN

Befaringsdato: 30.09.2024

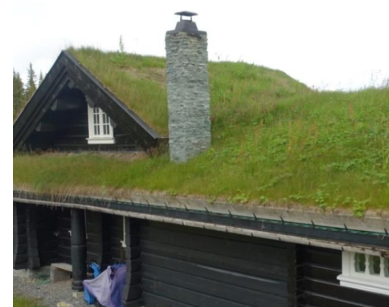
Nedløpskjettingen fra takrenner er ført direkte til terreng, uten at det her ses noen form for etablerte rørføringer eller annet for å lede bort takvannet fra murlivet.

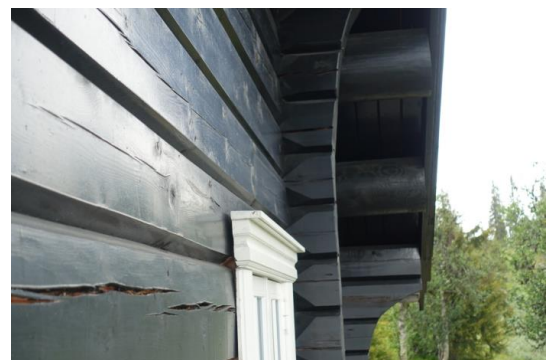
Nedre vannbrett på vindusorammingene ses også å bare ligge inntil nedre vinduskarm, og ikke inn under karmen til dryppkant. Det ses da spalte mellom vannbrett og vinduskarm, noe som tilsier vanninntrengning bak vannbrettet og inn mot tømmervegg.

Det er registrert å mangle beslag på øvre omramming, noe som tilsier spalte mellom vegg og omramming.

Merk slagregn og mulighet for vanninntrengninger - dette gjelder spesielt på gavlvegger, da det er større avstand fra vinduet til takutstikk.

Det må beregnes etablert beslag over øvre omrammingslist.

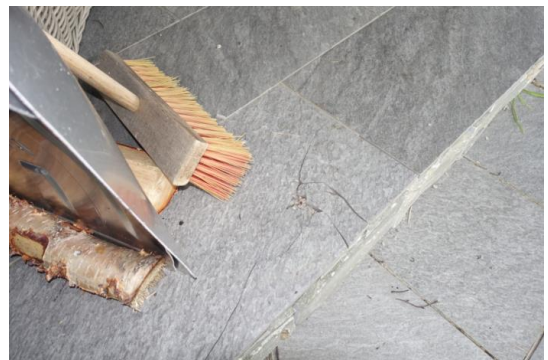
Det er påvist skade/løse skiferfliser på den åpen terrassedelen ut for inngangspartiet.

Skade i skiferflis på gulvet på overbygd inngangsparti.

Det må beregnes at samtlige overflater flekkes av og at det beregnes lagt nye skiferfliser.

**Kostnadsestimat: 50 000 - 100 000**

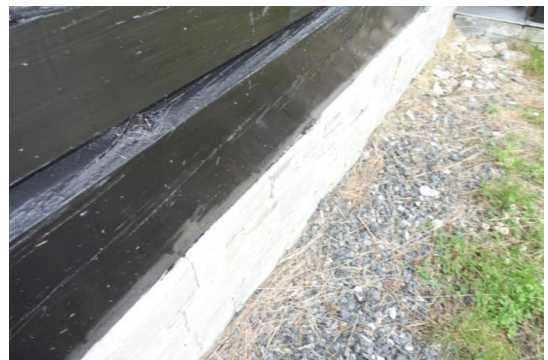
Merk at utv. skiferforblending på muren ligger utenfor vegglivet forøvrig og at det her vil trenge ned vann og påføre frostskafer på forblendingen.

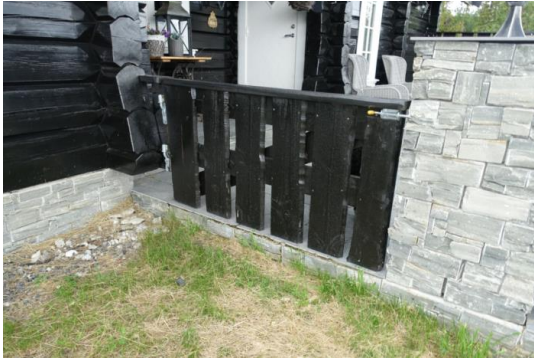
Påvist skader i trinnløsningen.

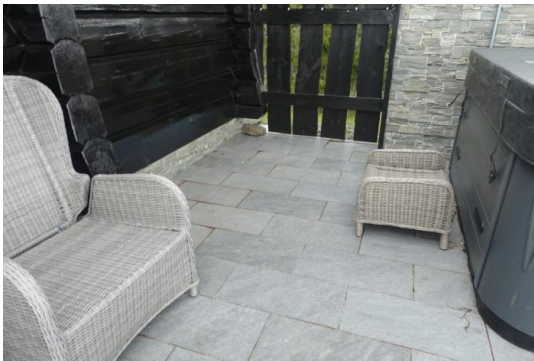
Påvist at stort samtlige skiferfliser er løse/ligger med bom og utilstrekkelig liminnfesting. Skiferfliser må beregnes relagt.

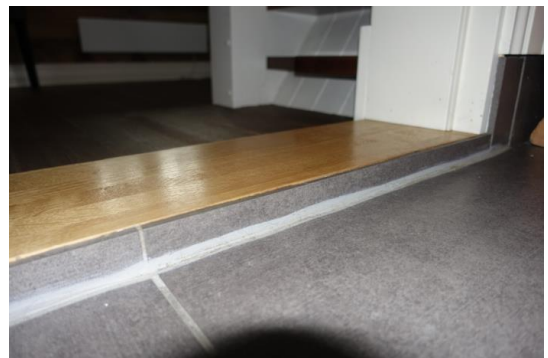
Forhøyet terskelløsning utt mot gang - terskel som flomsikring og ivaretakelse av at event. utilsiktet vannutstrømming fra trykksatte installasjoner ikke renner ut til tilstøtende rom.

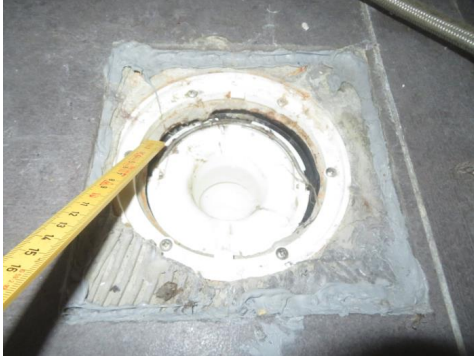
Sluk i gulv under dusjkabinett.  
Plastsluk med klemring.  
Mansjett og membran påvist i sluk.

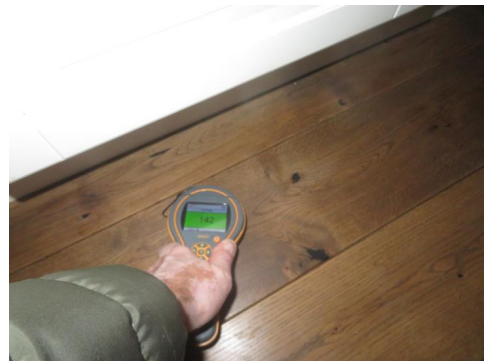
Fuktsøk på gulv foran benkeskap og oppvaskmaskin - ingen påviste forhøyede fuktverdier.

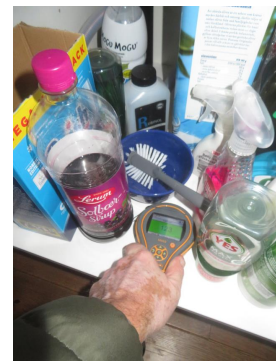
Fuktsøk i benkeskap - ingen påviste forhøyede fuktverdier.
