Tilstandsrapport

Tomannsbolig

Fjellstua 12, 1777 HALDEN

Befaringsdato: 22.11.2024

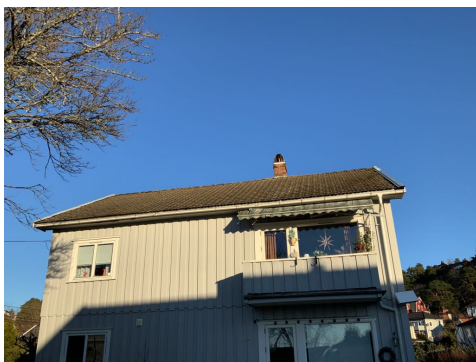
Tekkingen har passert normal forventet funksjonstid og det er fare for lekkasjer i tiden fremover. Tak er inspisert fra terreng, da undertegnede ikke finner det sikkerhetsmessig forsvarlig. Undertak sjekket fra underside på loft.

- Tidspunkt for utskiftning av takteking nærmer seg.

For å unngå vannskader må tilstanden overvåkes jevnlig. For å få tilstandsgrad 0 eller 1 må tekkingen skiftes ut, noe som må påregnes i nær fremtid.

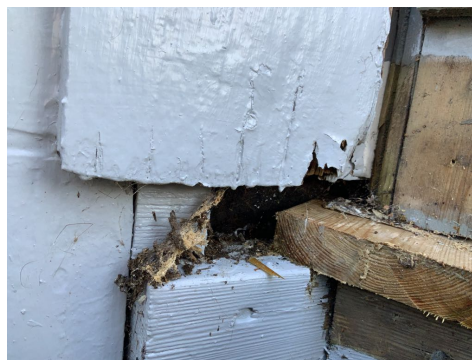
I tillegg virker det til å være en ikke fuktsikker løsning for terrasseoppheng på vegg. Panel skjært bort og opplegg skrudd inn i vegg, ingen beslagsløsning eller fuktsikring. Det er fare for at fukt har kommet inn i veggkonstruksjonen og skadet denne.

Åpning i ytterpanel for innfesting av terrasse.

Kontroll av veggkonstruksjonen både generelt og ved terrasse, med tanke på fukt/råte.

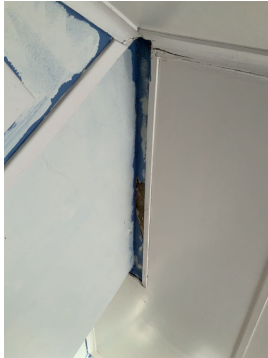
Noe råteskader på treverk ved pipe i innredet rom. Lukket, trolig isolert skråtak og konstruksjonen er ikke tilgjengelig for inspeksjon.

Overflater ved pipe i innredet rom

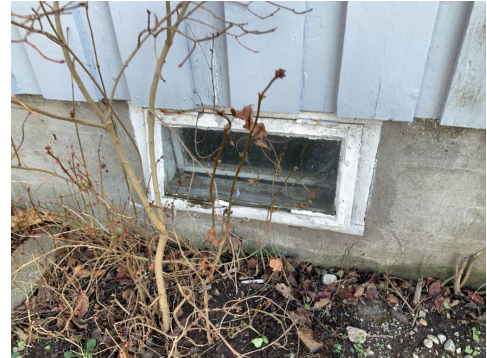
Vindu i kjeller råteskader

Råteskadde og slitte vinduer i kjeller og på loft. Eldre vinduer med en del kondensering innvendig og værslitt utvendig. Fare for at skadene utvikler seg til råteskader. Konsekvens av manglende tiltak vil være større skader, også inn i vegg.

Utskifting av vinduer på kjeller og loft. Omfattende overflatebehandling.

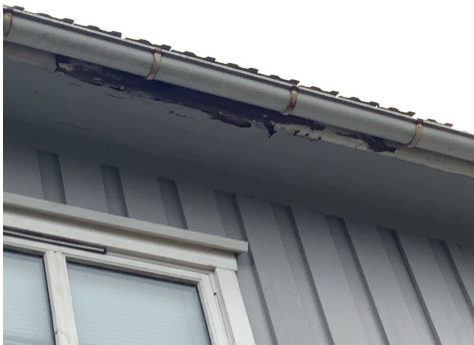
Skade på takutstikk mot syd-vest. Årsak opplyses utbedret av selger. Pga manglende adkomst av sikkerhetsmessige grunner, må dette sjekkes nærmere og åpnes i konstruksjonen og utbedres. Ser ut til å være noe råteskader.

Skade på takutstikk

Sjekk og utbedre skade på takutstikk.

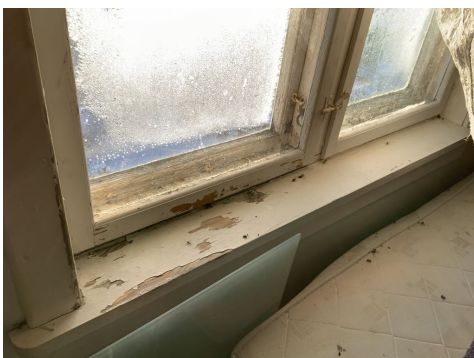
Vindu på loft, råteskader.

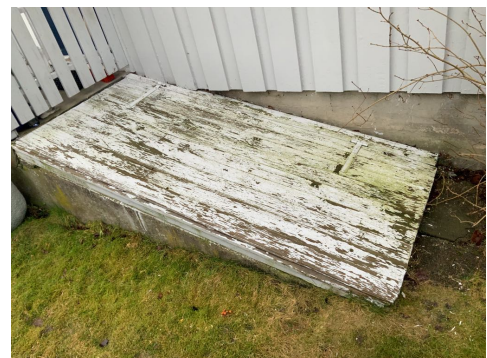
Kjellerlem trenger omfattende overflatebehandling eller skiftes.

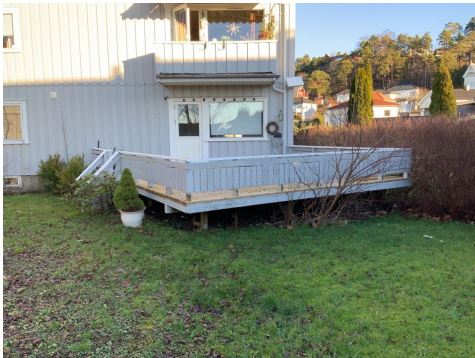
Terrasse med lavt rekkverk.

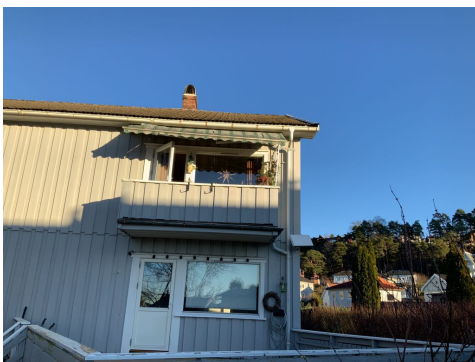
Balkong 2. etg.

Membran og konstruksjon i 2.etasje må kontrolleres, fare for fukt og råteskader.

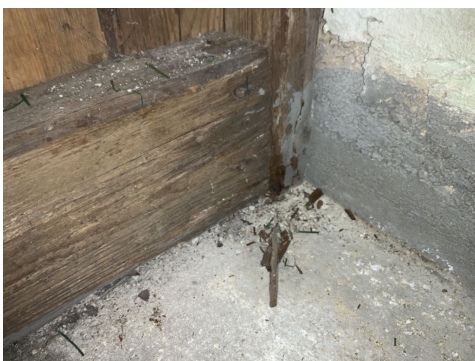
Det er påvist råteskader i nedkant av delevegger av tre mellom bodene, spesielt ut mot grunnmur.

Råteskadet treverk

- Det må foretas tiltak for å utbedre årsak til fukt-/råteskadene samt utbedre råteskadene
- Det anbefales at alt treverk i kjeller fjernes og at kjelleren har mest mulig åpne murkonstruksjoner med god utlufting.

Lagring av organisk materiale/ting som kan skades av fukt må unngås og råteskadet treverk skiftes. Se også drenering og fuktsikring.

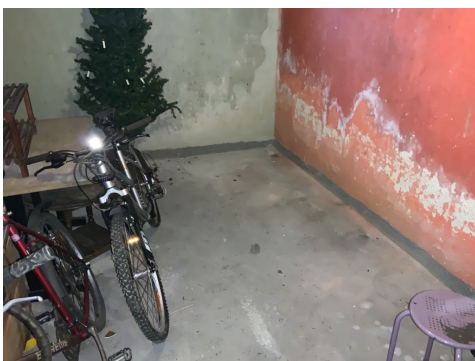
- Det er påvist indikasjoner på noe fuktgjennomtrenging i kjellergulv.
- Det er påvist indikasjoner på noe fuktgjennomtrenging inn i kjellermur.
- Det er påvist synlige fukt/råteskader i treverk i underetg./kjeller, hulltaking er derfor ikke nødvendig

Malingsflass og saltutslag.

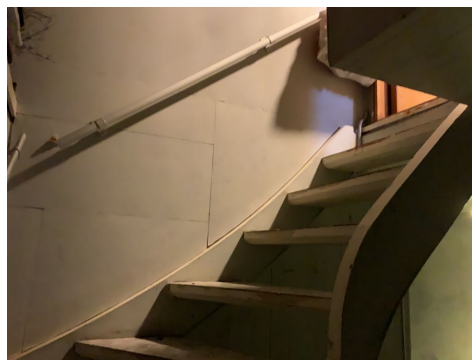
Trapp til kjeller har ikke rekkverk, kun håndløper på vegg.

- Rekkverket er såpass lavt at det på grunn av sikkerhetsmessige forhold anbefales økning av høyde.
- Rekkverk må monteres for å lukke avviket.

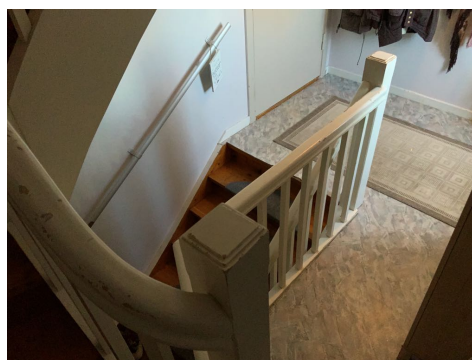
Rekkverk i 2.etasje er lavt

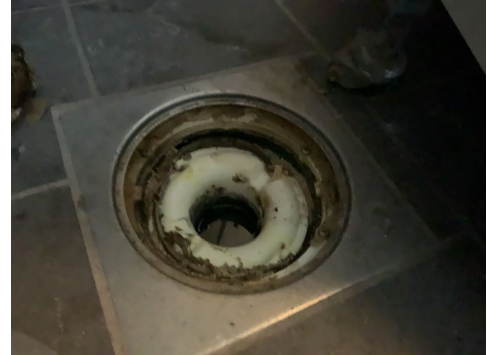
Sluk

- Det er påvist avvik i fallforhold til sluk i forhold til krav i forskrift på byggetidspunktet.

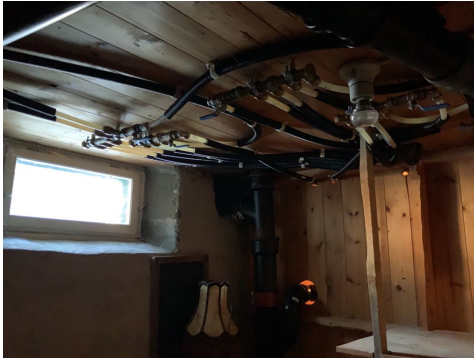
- Det er påvist at eventuelt lekkasjevann fra rør i rør system ikke ledes til sluk eller annen kompensierende løsning.
- Mer enn halvparten av forventet brukstid er passert på innvendige vannledninger.

Røranlegg delvis med varerør og fordelerstokker i kjeller i bod og ikke sluk under. Benyttet endekopper på bad i 1.etasje, ikke forøvrig. Tidlig utførelse med ikke lekkasjesikker utførelse.

Rørfordeling i kjeller.

Oppgraderinger for å få et oppgradert anlegg, eller leve med risikoen for lekkasjer og montere vannstopper med lekkasjevarslere.

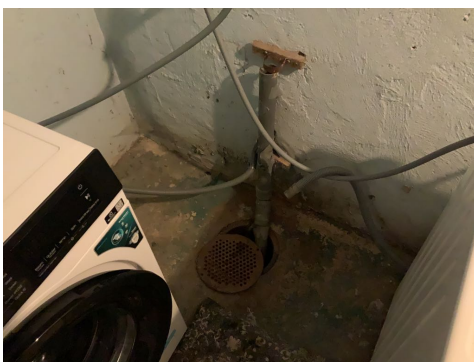
Eldre soilrør rustet innvendig og kan begynne å lekke. For å skifte ut alle gamle rør må det pigges opp gulv i kjeller (trolig overvann) og kjellervegg (for hovedavløp med noe oppgraving utvendig.).

Støpejernssluk i vaskekjeller

- Det er ikke behov for utbedringstiltak siden anlegget fungerer i dag, men ut ifra alder kan skader plutselig oppstå på eldre anlegg.
- I forbindelse med oppgradering av våtrom vil det være naturlig med utskifting av rør.
- Tidspunkt for utskifting av avløpsrør nærmer seg.

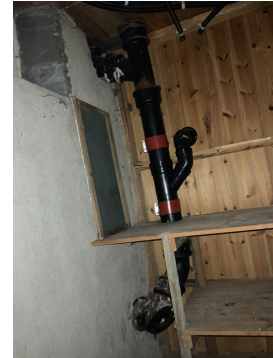
Soilrør/støpejern innvendig og delvis ut.
