**Salgsobjekt:** Tomannsbolig

**Gnr./bnr.** Gnr. 98, bnr. 365

# Hel 2-mannsbolig på Fjellstua med to innholdsrike leiligheter.

Befaringsdato: 22.11.2024

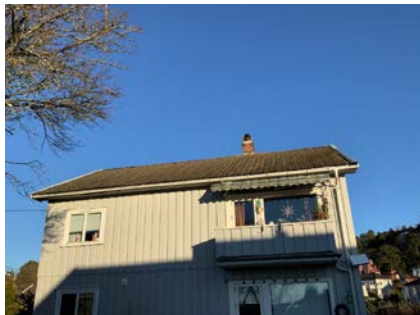
- Tidspunkt for utskiftning av takteking nærmer seg.

For å unngå vannskader må tilstanden overvåkes jevnlig. For å få tilstandsgrad 0 eller 1 må tekkingen skiftes ut, noe som må påregnes i nær fremtid.

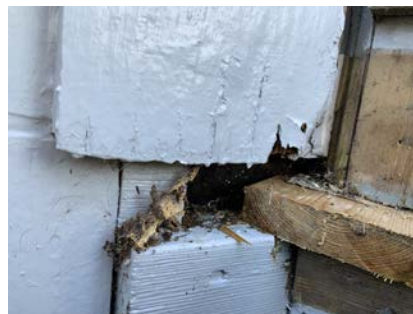
Åpning i ytterpanel for innfesting av terrasse.

Kontroll av veggkonstruksjonen både generelt og ved terrasse, med tanke på fukt/råte.

Konsekvens av manglende tiltak vil være større skader, også inn i bjelkelag.

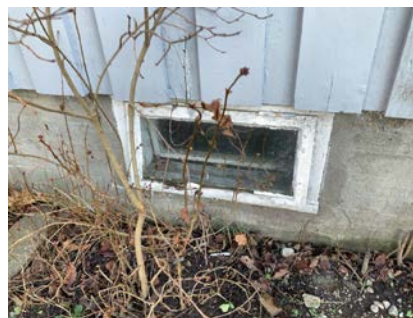
Vindu i kjeller råteskader

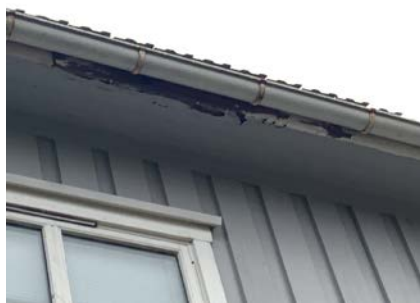
- Det er begrenset/dårlig ventilering av takkonstruksjonen.
- Det er påvist fukt/råteskader i takkonstruksjonen.
- Skade på takutstikk mot syd-vest. Årsak opplyses utbedret av selger. Pga manglende adkomst av sikkerhetsmessige grunner, må dette sjekkes nærmere og åpnes i konstruksjonen og utbedres. Ser ut til å være noe råteskader. Noe råteskader på treverk ved pipe i innredet rom. Lukket, trolig isolert skråtak og konstruksjonen er ikke tilgjengelig for inspeksjon.

Skade på takutstikk

- Lufting/ventilering bør forbedres.
- Sjekk og utbedre skade på takutstikk. Sjekk og utbedre konstruksjon/utbedre i del med lukket takkonstruksjon (innredet rom). Konsekvens av manglende tiltak vil være større skader, også i bærekonstruksjoner.

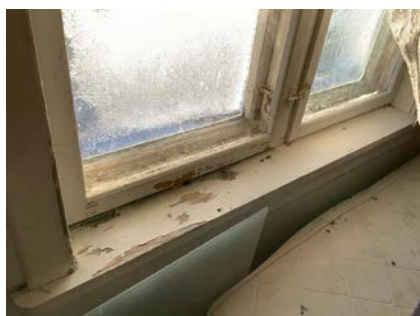
- Det er påvist tegn på innvendig kondensering av enkelte vindusglass.
- Karmene i vinduer er slitte og det er sprekker i treverket.
- Råteskadde og slitte vinduer i kjeller og på loft. Eldre vinduer med en del kondensering innvendig og værslitt utvendig. Fare for at skadene utvikler seg til råteskader. Konsekvens av manglende tiltak vil være større skader, også inn i vegg.

Vindu på loft, råteskader.

Utskifting av vinduer på kjeller og loft. Omfattende overflatebehandling.

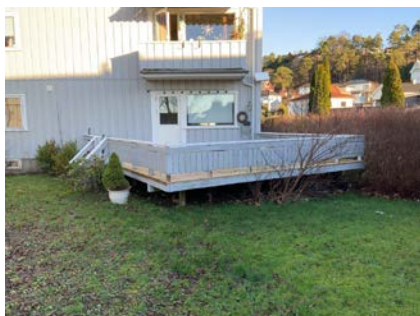
- Rekkverkshøyde må endres for å tilfredsstille krav på byggemeldingstidspunktet.
- Membran og konstruksjon i 2. etasje må kontrolleres, fare for fukt og råteskader.
- Konsekvens av å ikke utføre tiltak vil være mulig svikt i konstruksjoner og fallfare.

Terrasse med lavt rekkverk.

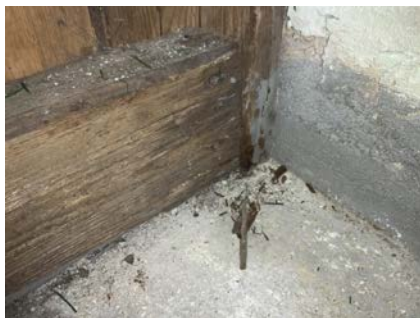
- Det er påvist indikasjoner på noe fuktgjennomtrenging i kjellergulv.
- Det er påvist indikasjoner på noe fuktgjennomtrenging inn i kjellermur.
- Det er påvist synlige fukt/råteskader i treverk i underetg./kjeller, hulltaking er derfor ikke nødvendig
- Det er påvist råteskader i nedkant av delevegger av tre mellom bodene, spesielt ut mot grunnmur.

Råteskadet treverk

Lagring av organisk materiale/ting som kan skades av fukt må unngås og råteskadet treverk skiftes. Se også drenering og fuktsikring.

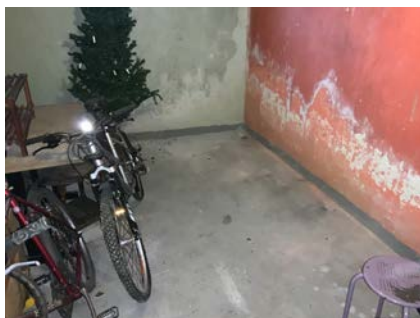
Malingsflass og saltutslag.

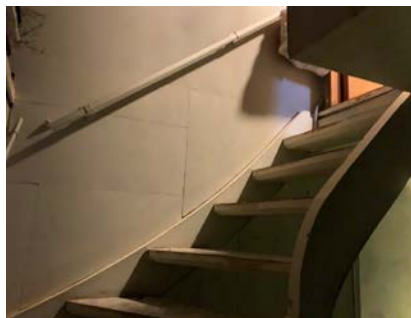
Trapp til kjeller har ikke rekkverk, kun håndløper på vegg.

Noen av avvikene er det ikke krav til utbedring av, men for å unngå fallulykker m.m. bør kravene oppfylles.

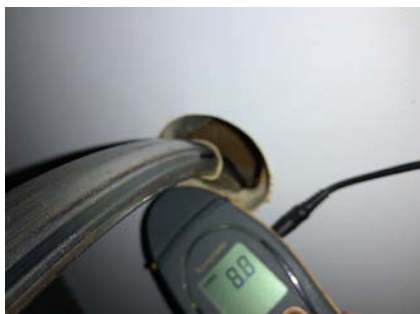
Hulltaking foretatt i trappegang i vegg bak dusjsone. Ingen forhøyde fuktverdier avdekket og tørr bunnsvill.

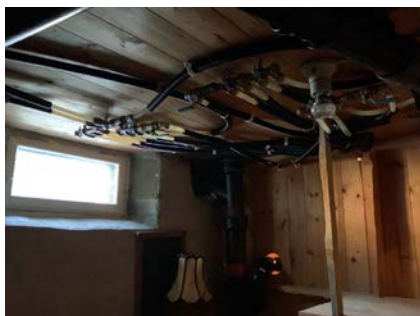
Rørfordeling i kjeller.

Konsekvens av manglende tiltak vil være fare for lekkasjeskader der man ikke ønsker det.
