# Tilstandsrapport

Enebolig

Marivegen 10, 2208 KONGSVINGER

Befaringsdato: 26.01.2025

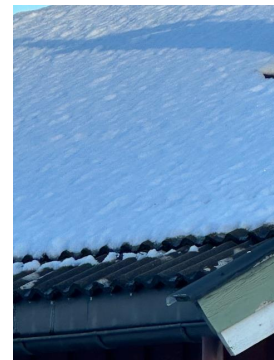
Taket var tekket med snø befaringsdagen. Siden taket (takkonstruksjon, takteking og skorstein) kun er observert fra bakkenivå, er vurderingen begrenset av dette. Det er ikke sikkerhetsmessig forsvarlig å bevege seg ut på taket eller observere fra stige. Selv om det ikke er avdekket skader under befaringen, betyr ikke dette at det ikke foreligger skader som en besiktigelse på taket kan avdekke. Vær oppmerksom på denne risikoen. En undersøkelse av taket kan utføres av en fagperson under tilstrekkelige sikkerhetsforhold.

- Det bør foretas nærmere undersøkelser av takteking når taket er snøfritt.
- Tidspunkt for utskiftning av takteking nærmer seg.

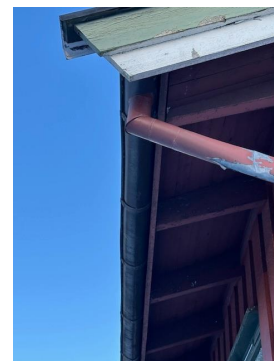
### ! TG 2 Nedløp og beslag

Forkantblekk, takrenner og nedløp i lakkert metall. Snøfangere over inngangsparti i underetasje

- Overvåk tilstanden jevnlig. For å få tilstandsgrad 0 eller 1 må beslag/renner/nedløp skiftes ut, men tidspunktet for når dette er nødvendig er vanskelig å si noe om.
- Det er ikke krav om utbedring av snøfangere opp til dagens krav.

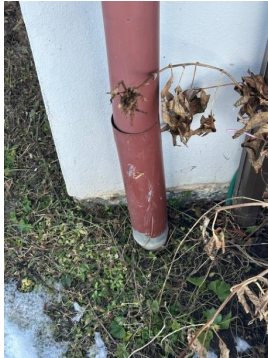
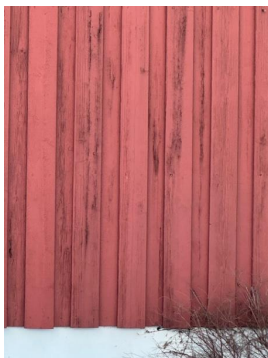
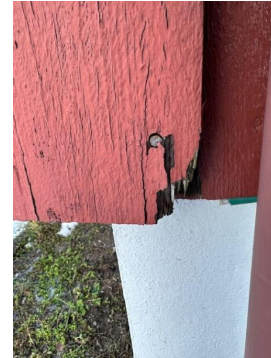
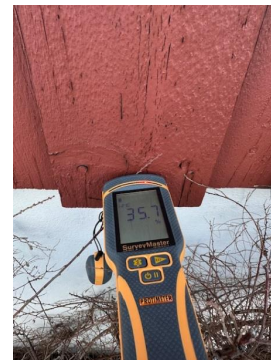
## ! TG 3 Veggkonstruksjon

Det er målt fukt i panel samt observert begynnende råte på syd og øst veggen.

- Det er ingen eller liten lufting i nedre kant av kledning mot grunnmur.
- Det er påvist betydelige råteskader i bordkledningen.
- Det er påvist spredte råteskader i bordkledningen.
- Det er værslitt/oppsprukket trevirke/trepaneler.

- Råteskadet trekledning må skiftes ut.
- Det må foretas tiltak for å lukke avviket.

Panelen må vaskes og males.

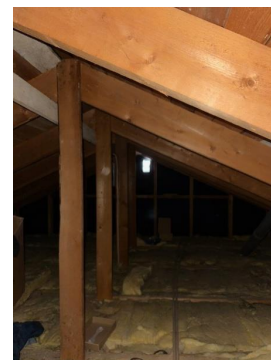
## ! TG 2 Takkonstruksjon/Loft

Saltak i trekonstruksjoner isolert med 10 cm mineralull. Luftig og tørt. Det er antydning til fuktmerke i undertak v/pipe.

- Det er påvist avvik rundt gjennomføringer i takflaten.

Overvåk tilstanden og sjekk om det er lekkasje i beslag v/pipe.

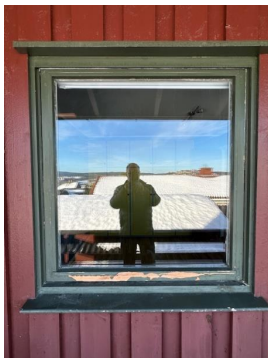
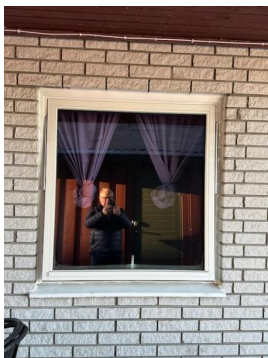
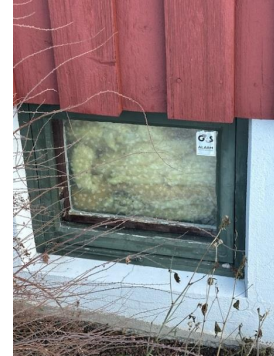
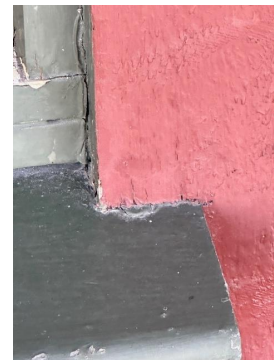
## TG 2 Vinduer

- Det er påvist avvik rundt innsettingsdetaljer.
- Det er påvist noen glassruter som er punktert eller sprukne.
- Det er påvist tegn på innvendig kondensering av enkelte vindusglass.
- Karmene i vinduer er slitte og det er sprekker i trevirket.

Det bør påregnes utskifting av vinduene fra byggeår, da vinduer har en normal levetid på 20-30 år.

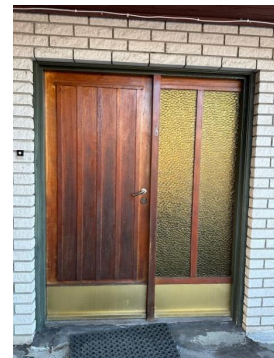
## TG 2 Dører

- Det er påvist dører som er vanskelig å åpne eller lukke.
- Det er påvist tegn på innvendig kondensering av enkelte glass.
- Karmene i dører er værslitte utvendig og det er sprekker i trevirket.

Det må påregnes en oppgradering av teak inngangsdør og terrassedører.

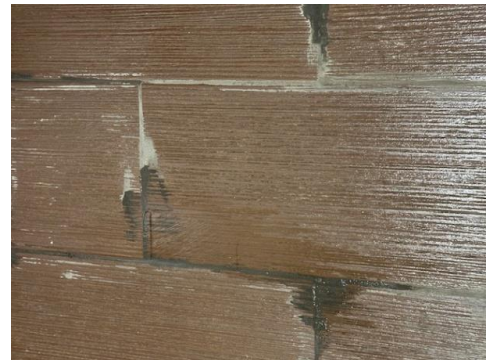
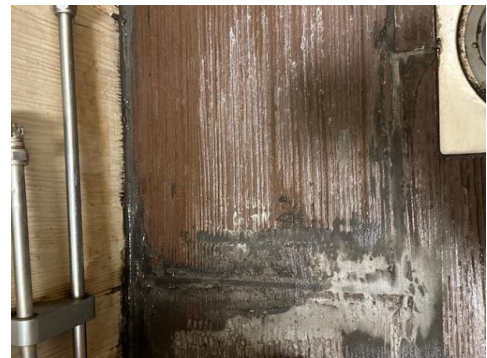
### UNDERETASJE > BAD

Gulvfliser med varme. Høydeforskjell på gulv fra dørterskel til topp slukrist er 25 mm. Ikke fagmessig siliconering av flisfuger. Generelt skal det kommenteres om fliser, at ved normal liming er det mangelfull fylling av lim under 10-20% av fliser og bom i deler/hele fliser kan forekomme.

- Det er påvist at flisfuger har riss/sprekker.
- Svertesopp er registrert

Badet/gulvet står foran full oppgradering .

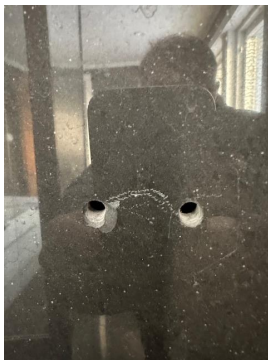
Hull i veggfliser

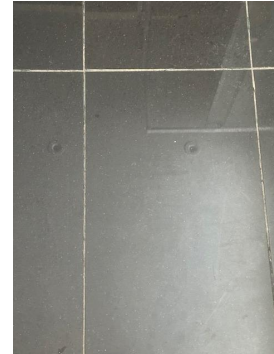
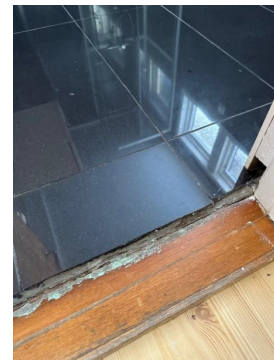
- Det er mulighet for at det kan forekomme vannlekkasje på våtrommet hvor vann ikke vil gå til sluk.
- Det er påvist at høydeforskjell fra topp slukrist til gulv/synlig topp membran ved dørterskel er mindre enn 25 mm.
- Det er påvist avvik i fallforhold til sluk i forhold til krav i forskrift på byggetidspunktet.
- Krav til fall er ikke oppfylt og gulvet er tilnærmet flatt (har ikke motfall).

Ingen kant.

- Det må foretas utbedring av fallforhold.
- Det må lages avrenningsmulighet inn til dusj/sluk.

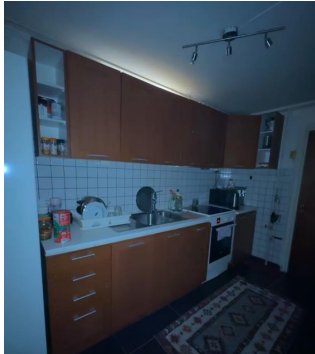
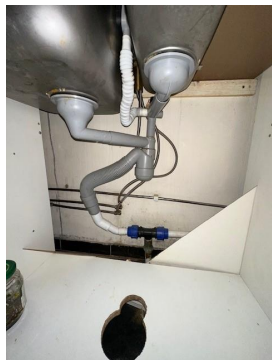
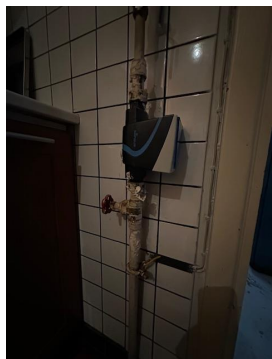
- Det er påvist skader på overflater/kjøkkeninnredning utover normal slitasjegrad.
- Det er registrert utettheter eller vannlekkasjer i røropplegg.

Mindre lekkasje v/stoppekran.

- Lekkasje må tettes. Straktiltak nødvendig.
- Det må påregnes lokal utbedring/utskifting.

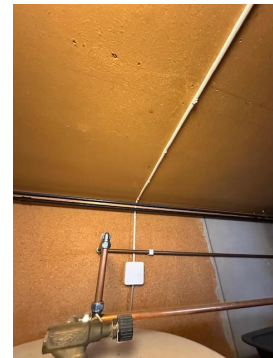
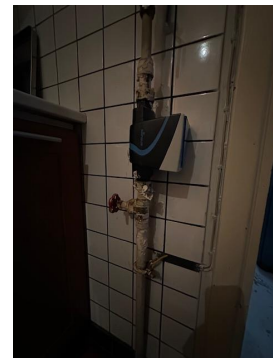
#### TG 2 Vannledninger

- Mer enn halvparten av forventet brukstid er passert på innvendige vannledninger.
- Det er avvik:

Mindre lekkasje v/stoppekran. Dårlig trykk i blandebatteri på bad i underetasje.

- Anlegget må sjekkes av fagperson, som må utføre eventuelle tiltak på anlegget.

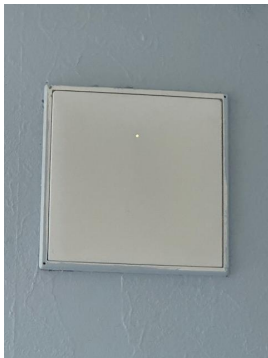
## TG 2 Ventilasjon

Ventilasjon gjennom veggventiler og vinduer som kan åpnes. Mekanisk avtrekk på bad (1 etg.) og kjøkken, naturlig avtrekk på toalettrom og bad i underetasje.

- Det er påvist mangelfull ventilasjon på ett eller flere rom i boligen.

Monter mekanisk avtrekk på toalettrom og bad i underetasje.

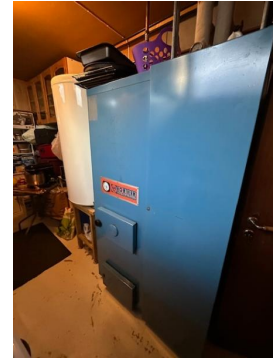
## TG 2 Varmesentral

Olje fyrkjele plassert i kjellerrom. Olje fyrkjele er ikke i bruk.

Det er ukjent om olje fyrkjele er defekt eller bare stengt. Anlegget er ikke i bruk.

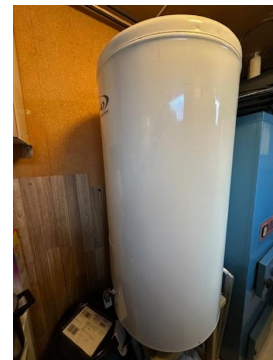
## TG 2 Varmtvannstank

200 l varmtvannsbereder, plassert i teknisk rom i underetasjen.

- Det bør etableres tilfredsstillende el-tilkobling etter gjeldende forskrift.
- Det er ikke behov for utbedringstiltak siden tanken fungerer i dag, men ut ifra alder kan skader plutselig oppstå på eldre tanker.
