Marivegen 10, 2208 KONGSVINGER

**Hyggelig enebolig i bra nabolag  
med muligheter for utleie i u. etg!  
Sentrumsnært \* Garasje \* Fin hage  
og utsikt**

Befaringsdato: 26.01.2025

# Tilstandsrapport

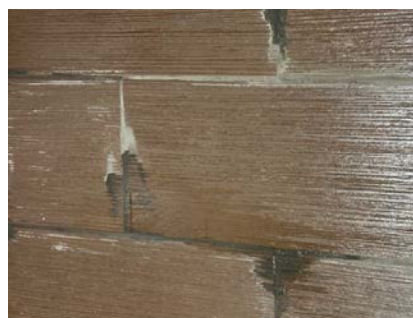
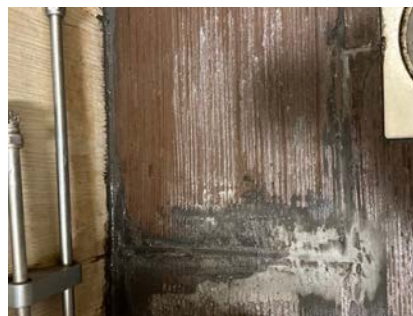
Badet/gulvet står foran full oppgradering.

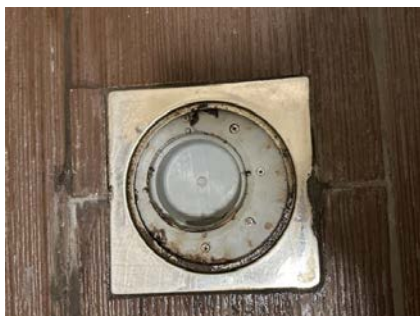
## UNDERETASJE > BAD

### TG 2 Sanitærutstyr og innredning

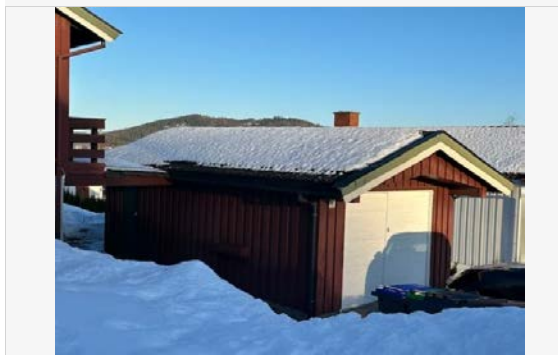
### Garasje

Slitt utvendig panel. Påregn vask og maling av utvendig panel.
