# Tilstandsrapport

Enebolig

Marivegen 10, 2208 KONGSVINGER

Befaringsdato: 22.01.2026

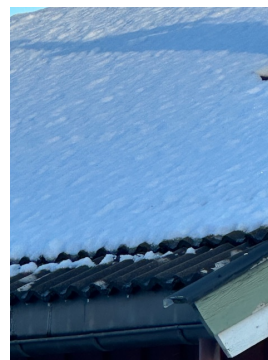
Taket var tekket med snø befaringsdagen.  
Siden taket (takkonstruksjon, takteking og skorstein) kun er observert fra bakkenivå, er vurderingen begrenset av dette. Det er ikke sikkerhetsmessig forsvarlig å bevege seg ut på taket eller observere fra stige. Selv om det ikke er avdekket skader under befaringen, betyr ikke dette at det ikke foreligger skader som en besiktigelse på taket kan avdekke. Vær oppmerksom på denne risikoen. En undersøkelse av taket kan utføres av en fagperson under tilstrekkelige sikkerhetsforhold.

- Det bør foretas nærmere undersøkelser av takteking når taket er snøfritt.
- Tidspunkt for utskiftning av takteking nærmer seg.

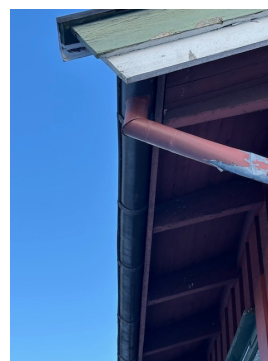
Forkantblekk, takrenner og nedløp i lakkert metall. Snøfangere over inngangsparti i underetasje

- Overvåk tilstanden jevnlig. For å få tilstandsgrad 0 eller 1 må beslag/renner/nedløp skiftes ut, men tidspunktet for når dette er nødvendig er vanskelig å si noe om.
- Det er ikke krav om utbedring av snøfangere opp til dagens krav.

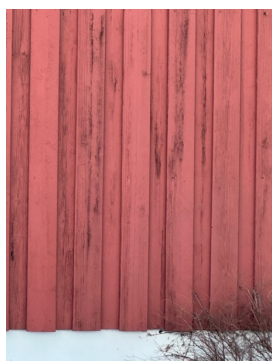
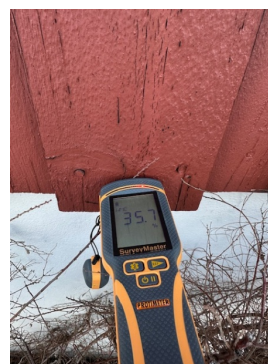
Det er målt fukt i panel samt observert begynnende råte på syd og øst vegg.

- Det er ingen eller liten lufting i nedre kant av kledning mot grunnmur.
- Det er påvist betydelige råteskader i bordkledningen.
- Det er påvist spredte råteskader i bordkledningen.
- Det er værslitt/oppsprukket trevirke/trepaneler.

- Råteskadet trekledning må skiftes ut.
- Det må foretas tiltak for å lukke avviket.

Panelen må vaskes og males.

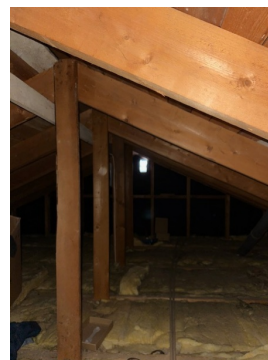
Saltak i trekonstruksjoner isolert med 10 cm mineralull. Luftig og tørt. Det er antydning til fuktmerke i undertak v/pipe.

- Det er påvist avvik rundt gjennomføringer i takflaten.

Overvåk tilstanden og sjekk om det er lekkasje i beslag v/pipe.

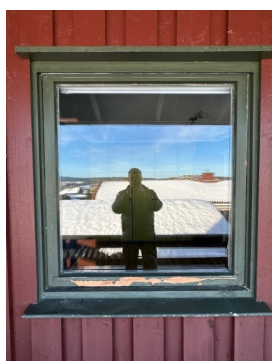
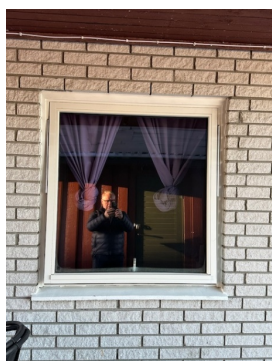
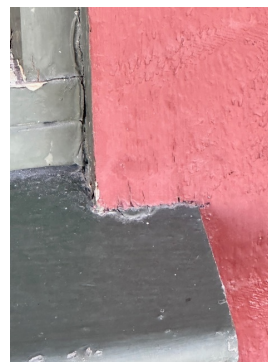
- Det er påvist avvik rundt innsettingsdetaljer.
- Det er påvist noen glassruter som er punktert eller sprukne.
- Det er påvist tegn på innvendig kondensering av enkelte vindusglass.
- Karmene i vinduer er slitte og det er sprekker i trevirket.

Det bør påregnes utskifting av vinduene fra byggeår, da vinduer har en normal levetid på 20-30 år.

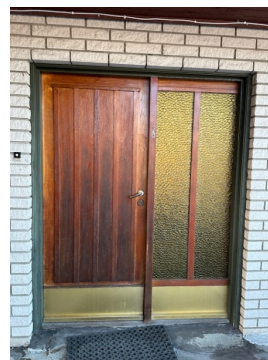
- Det er påvist dører som er vanskelig å åpne eller lukke.
- Det er påvist tegn på innvendig kondensering av enkelte glass.
- Karmene i dører er værslitte utvendig og det er sprekker i trevirket.

Det må påregnes en oppgradering av teak inngangsdør og terrassedører.

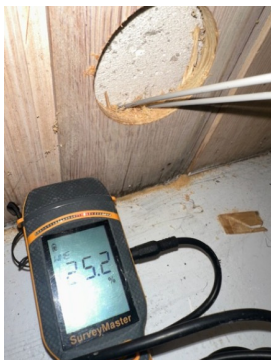
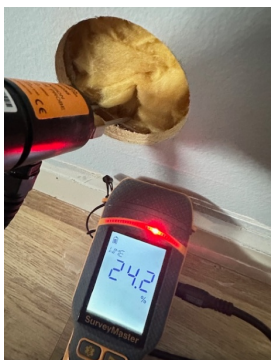
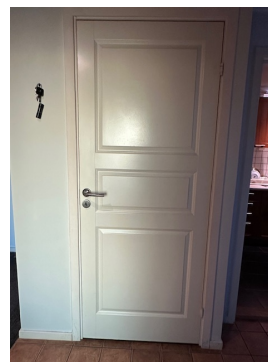
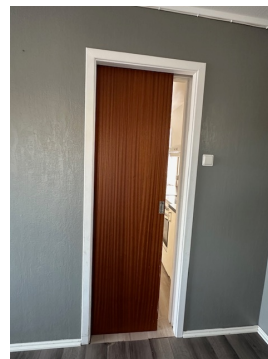
Det er boret hull i utforet grunnmur i underetasje i teknisk rom og i soverom mot øst. Fuktmåling med pigger inne i veggen - mot grunnmur. Det påvises fukt over normalen i teknisk rom (25%) , i soverom er det målt 24%.  
Det er foretatt fuktsøk på gulv og der er det også påvist fukt.

- Det er gjennom hulltaking påvist høyt fuktnivå inne i trekonstruksjonen i hulltakingen, men ikke påvist fuktskader i dette området. Høy luftfuktighet kan over tid føre til muggvekst eller sverting av materialer. Samtidig kan materialer og konstruksjoner bli ødelagt.

- Det påviste fuktnivå gir grunn til å overvåke konstruksjonen jevnlig for å se utvikling over tid, og eventuelt foreta tiltak for å unngå fuktskader.

Ytterligere undersøkelser bør foretas for å få kartlagt tilstanden.

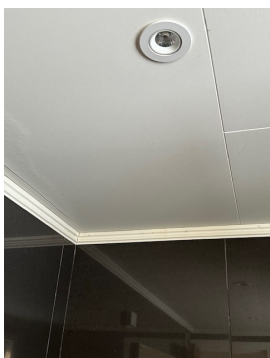
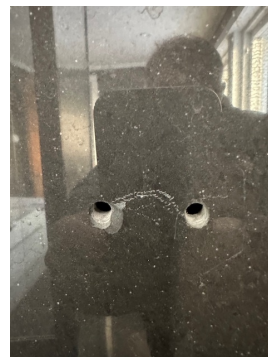
Hull i veggfliser

Fliser på vegger og tak-ess m/spotlight i tak. Det er flere hull i veggfliser. Svell i tak-ess skjøt og synlig fuktmerke i tak v/benk med vask.

Det er hull etter tidligere dusjhjørne i dusjsone. Hullene er ikke tilfredstillende tett. Det er synlig fuktmerke i tak og svell i tak-ess skjøt.

Fuktmerker og svell i tak-ess bør undersøkes nærmere, og eventuelle skader utbedres for å unngå videre fuktskader og redusert levetid på materialene.

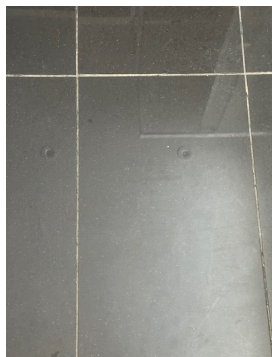
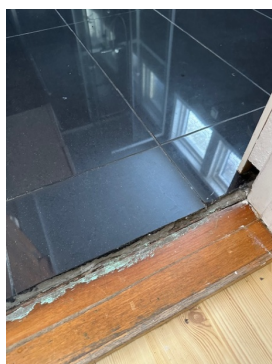
- Det er mulighet for at det kan forekomme vannlekkasje på våtrommet hvor vann ikke vil gå til sluk.
- Det er påvist at høydeforskjell fra topp slukrist til gulv/synlig topp membran ved dørterskel er mindre enn 25 mm.
- Det er påvist avvik i fallforhold til sluk i forhold til krav i forskrift på byggetidspunktet.
- Krav til fall er ikke oppfylt og gulvet er tilnærmet flatt (har ikke motfall).

Ingen kant.

- Sluket må sjekkes og rengjøres jevnlig.
- Overvåk tilstanden jevnlig. For å få tilstandsgrad 0 eller 1 må slukløsningen skiftes ut og sannsynligvis må også membransjiktet skiftes/utbedres. Det er imidlertid vanskelig å si noe om tidspunktet for når dette er nødvendig.

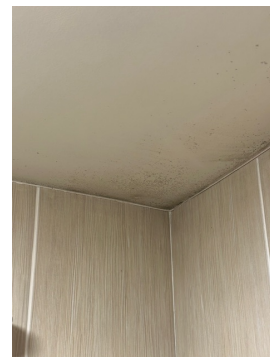
- Det er vindu/dør med ikke fuktbestandige materialer i våtsonen (ved vask, dusj, badekar, osv.), løsningen eller byggematerialet er uegnet
- Svertesopp er registrert

Påregn en oppgradering av innvendige vegger og tak.

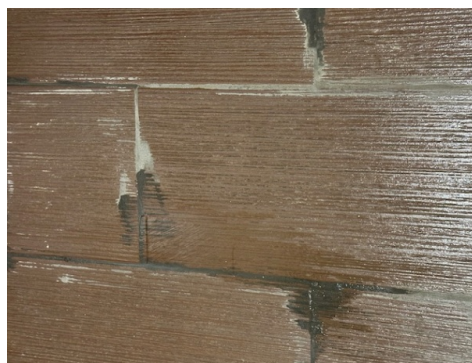
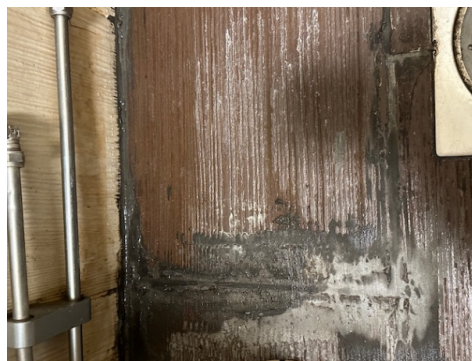
Gulvfliser med varme. Høydeforskjell på gulv fra dørterskel til topp slukrist er 25 mm. Ikke fagmessig silconering av flisfuger. Generelt skal det kommenteres om fliser, at ved normal liming er det mangelfull fylling av lim under 10-20% av fliser og bom i deler/hele fliser kan forekomme.

- Det er påvist at flisfuger har riss/sprekker.
- Svertesopp er registrert

Badet/gulvet står foran full oppgradering .

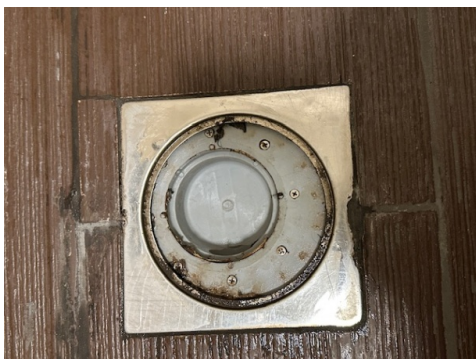
- Det er rundt sluk påvist en ikke-fagmessig utførelse av membran/tettesjikt/klemring.
- Mer enn halvparten av forventet brukstid er passert på membranløsningen.
- Mer enn halvparten av forventet brukstid er passert på slukløsningen.
- Det er avvik:

Sluk og tettesjikt bør skiftes.

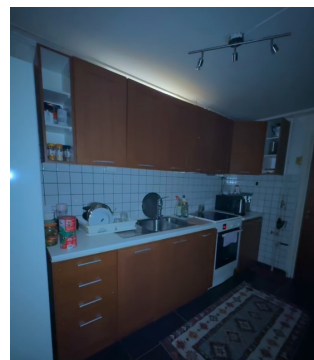
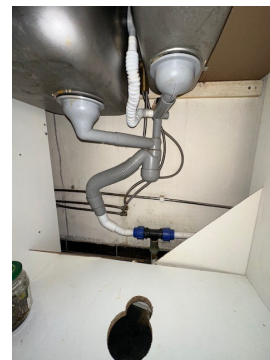
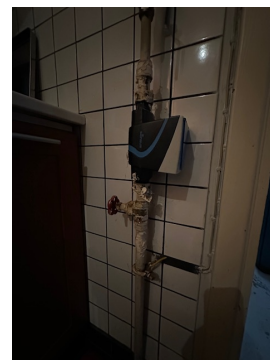
- Det er påvist skader på overflater/kjøkkeninnredning utover normal slitasjegrad.
- Det er registrert utettheter eller vannlekkasjer i rørapplegg.

Mindre lekkasje v/stoppekran.

- Lekkasje må tettes. Straktiltak nødvendig.
- Det må påregnes lokal utbedring/utsiftning.

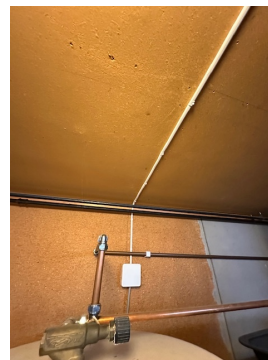
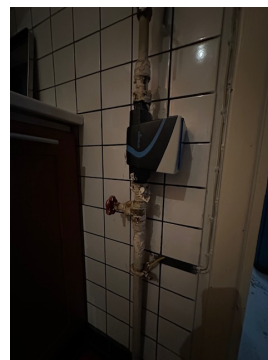
- Mer enn halvparten av forventet brukstid er passert på innvendige vannledninger.
- Det er avvik:

Mindre lekkasje v/stoppekran. Dårlig trykk i blandebatteri på bad i underetasje.

- Anlegget må sjekkes av fagperson, som må utføre eventuelle tiltak på anlegget.
