# Tilstandsrapport

📍 Grønskjeret 2B , 5114 TERTNES

# gnr. 186, bnr. 1303, snr. 4

Befaringsdato: 07.10.2024

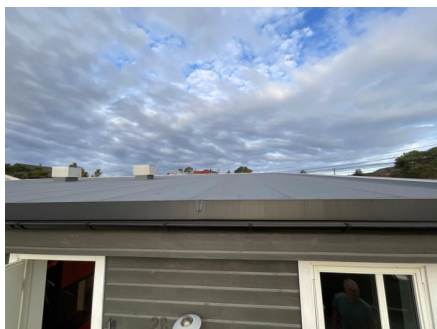
Taket er kun besiktiget fra bakkenivå, da det på befaringstidspunktet ikke var tilgang til takkonstruksjonen.

Blytekking ved skorsteinsgjennomføring er sårbar mot vær og vind. Ofte uten to trinns tekking på eldre konstruksjoner.

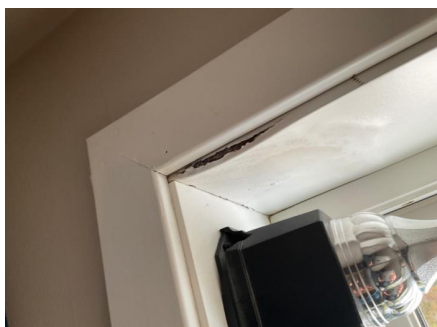
## TG 2 Dører

- Karmene i dører er værslitte utvendig og det er sprekker i trevirket.

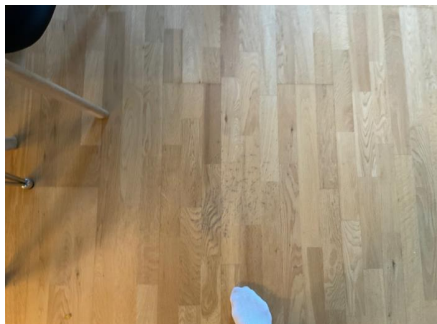
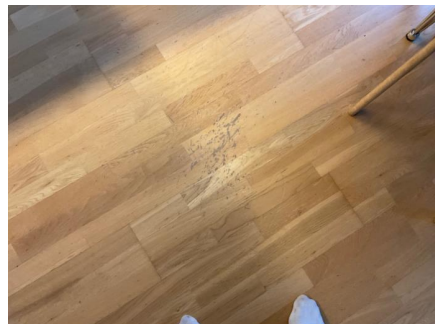
## TE 2 Etasjeskille/gulv mot grunn

Etasjeskiller av bjelkelag i tre.

- Målt høydeforskjell på over 15 mm gjennom hele rommet. Tilstandsgrad 2 gis med bakgrunn i standardens krav til godkjente måleavvik.

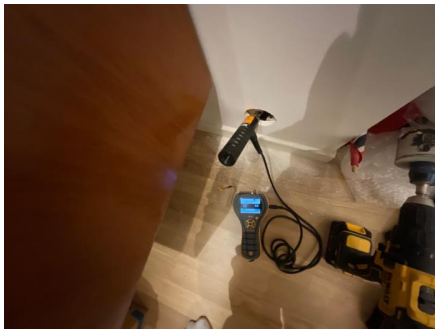
## 1.ETASJE > VASKEROM

Hulltaking ble utført i bod, uten funn av unormale fuktverdier.

Hulltaking ble ikke gjennomført bak risikozonen, da denne er etablert på skillevegg og vegg mot helfliset vaskerom. Det ble gjennomført hulltaking fra tilstøtende rom, men på en plass hvor det erfaringsmessig ikke er kjent at det er en høyere skadefrekvens, slik som bak risikozonen. Hulltaking er gjennomført iht forskrift og iht NT sine instruksjoner. Takstmannen kan etter denne typen hulltaking ikke garantere for at det ikke er fukt/eller avvik andre steder på badets lukkede konstruksjoner. TG er satt iht resultat av målinger utført på befaringdagen og iht NS3600.

- Målingen viste vektprosent på 8,8 %.
- Under 16 % anses å være normalt/tørt.
- Mellom 16-20 % anses å være i risikozonen for fukt-/råteskader.
- Over 20 % anses å være fuktig, med høy risiko for fukt-/råteskader.
