**Leilighet**  
Nye Vakås vei 46 B  
1395 Hvalstad

#### Boligens tekniske tilstand:

Dato: 05/12/2024

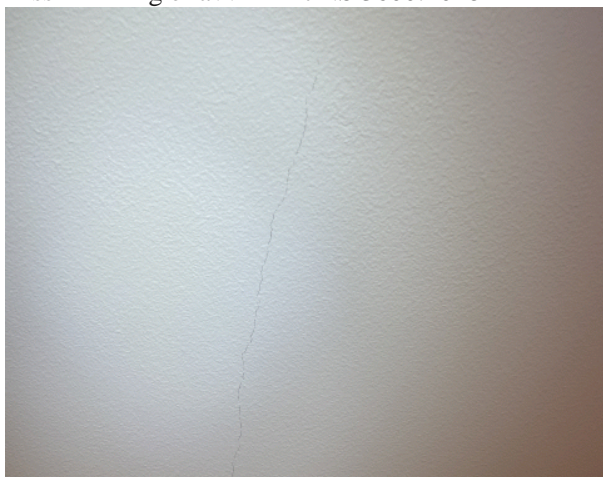
**1. Våtrom****1.1 Bad (privat)****TG 2** 1.1.1 Overflate vegger og himling

**Merknader:** -Det er påvist riss i himling. Bør utbedres da badet er helt nytt.

TG 2:

Riss i himling er avvik ihht NS 3600:2018

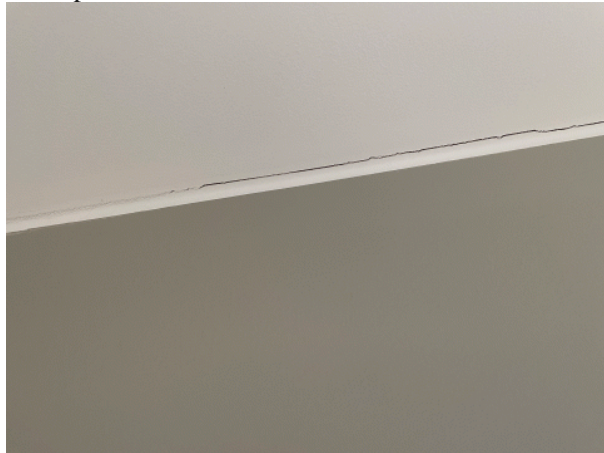
**3. Andre Rom****TG 2** 3.1 Andre rom

- Merknader:** -Det ble påvist 1 stk trådløs lysbryter på soverom mot NORD som ikke var montert.  
 -Det ble kontrollert retningsavvik på gulv målt på tilfeldig valgte plasser uten nevneverdige avvik.  
 -Det er påvist noe fargeforskjell på gulv i entrè under dørmatten, trolig grunnet sollys.  
 -Det er påvist riss i overgang vegg/tak i stuen. Skyldes trolig tørk i materialer. Bør utbedres.

TG 2:

Riss/sprekker i overflater er avvik ihht NS 3600:2018

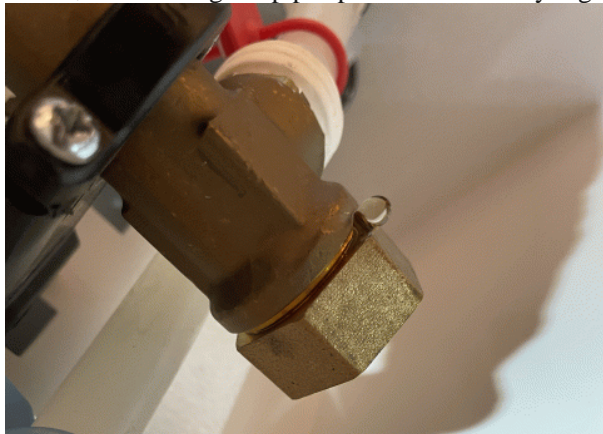
##### TG 2 6.1 WC og innvendige vann- og avløpsrør

-Det ble påvist mindre avdrupp i vannfordelingskap i himling på "privat" bad. Dette bør/må utbedres.  
 -Stakeluke er ikke påvist internt i leiligheten.

TG 2:

Vannrør i fordelingskap på "privat bad" med synlig lekkasje. Må utbedres

Vannrør i fordelingsskap på privat bad med synlig lekkasje. Må utbedres
