# Tilstandsrapport

Fritidsbolig 38

Lindvikvegen 36 -38, 5583 VIKEDAL

# gnr. 84,84, bnr. 55,56, snr. 0,0

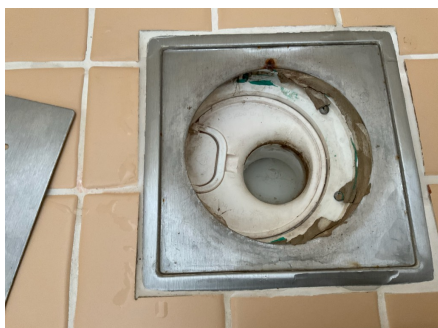
### TG 2 Sanitærutstyr og innredning

- Det er ikke påvist tilfredsstillende løsning for å synliggjøre lekkasje fra innebygget sisterner.

Det er rust under badekar.

- Ved implementering av innebygget sisterner var det ikke krav om lekkasjesikring, konstruksjonen bør jevnlig observeres.
- Det må gjøres tiltak for å lukke avviket.

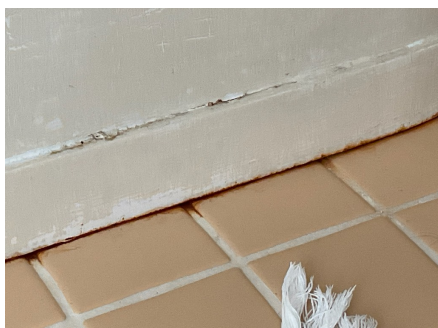
rust i bunn av badejar
