# Tilstandsrapport

Andelsleilighet

Bredalsmarken 6, 5006 BERGEN

Rapportdato: 27.02.2025

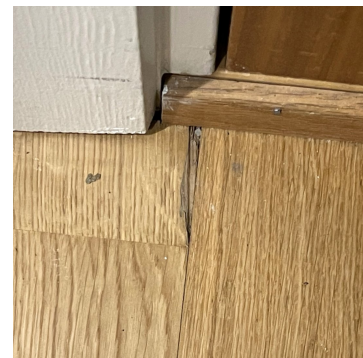
Det ble registrert stedvis knirk i parkettgulvet og særlig i entré. Stedvis bruksslitasje på parkettgulv. Liten skade på parkettgulv ved ytterdør. Manglende fuge mellom parkettgulv og baderomsdør. Stedvis litt fuktsvelling i laminatskjøter, forårsaket av litt for stort forbruk av vaskevann. I bod ble det registrert en vertikal sprekk/riss i en murvegg.

Skade på parkettgulv ved hovedytterdør.

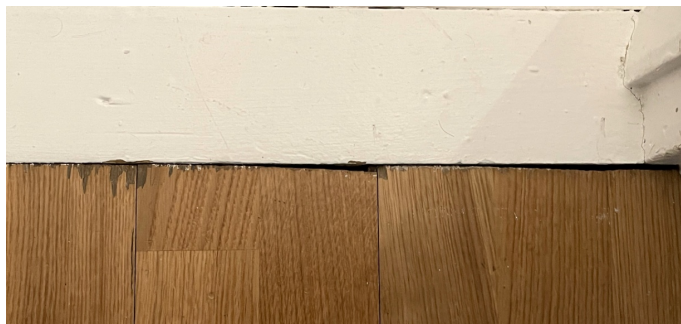
Manglende fuge parkettgulv/baderomsdør

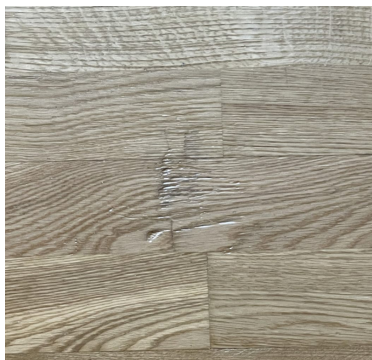
Bruksslitasje

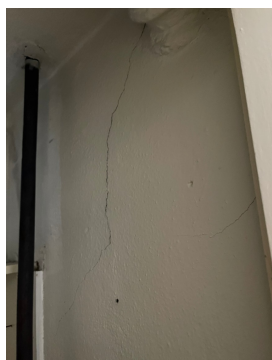
Sprekk i vegg i bod.

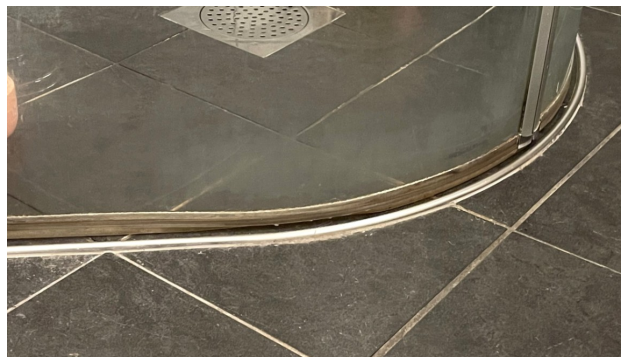
Det ble med streklaser målt at det er tilnærmet flatt gulv uten fall mot sluk. Det er en liten metallist rundt dusjhjørnet som til en viss grad vil kunne hindre evt. lekkasjevann fra badets øvrige sanitærutstyr å renne til sluk.

Metallist rundt dusjsonen

Badet er mest sannsynlig (pga. alder) snart moden for rehabilitering. Da må det manglende fallforholdet utbedres. Inntil da bør det settes inn dusjkabinett og sluk jevnlig rengjøres. Metallist rundt dusjsonen må fjernes. Fuger bør i første omgang rengjøres og evt. omfuges.

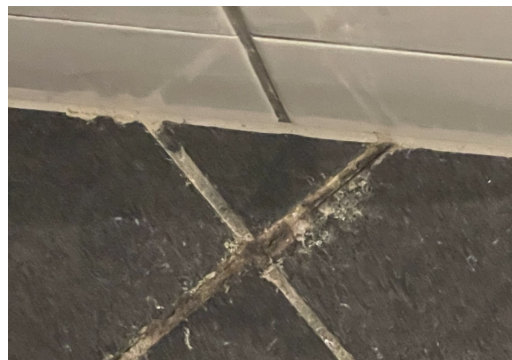
Det ble påvist stedvis misfargete fuger med litt riss.

Misfargete fuger

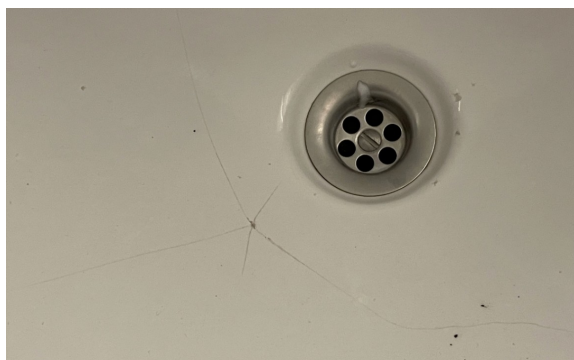
- Det er påvist riss/sprekker i utstyr på våtrommet.
- Krakelering (sprekddannelse) i servant.

Krakelering (sprekkekannelse) i servant.

Det ble ikke registrert noe tegn til lekkasje i servanten. Den kan likevel ha fått en svakhet. Forholdet må derfor holdes under oppsikt. Ved neste rehabilitering er det naturlig med utskiftning av servanten.

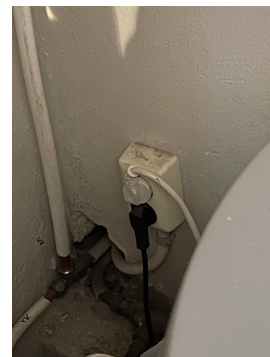
Ikke tilfredsstillende el-tilkobling av varmtvannstank

- Det bør etableres tilfredsstillende el-tilkobling etter gjeldende forskrift.
