Tilstandsrapport

📍 Prestmoen 4 A, 2040 KLØFTA

gnr. 29, bnr. 658

Befaringsdato: 10.09.2024

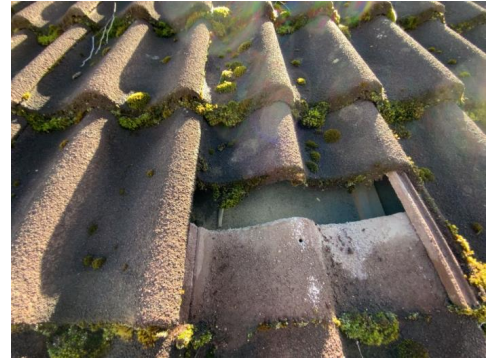
Kontroll av undertak.

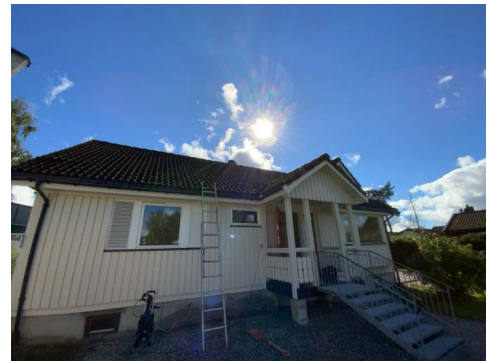
Besiktigelse av taktekke.

Taktekke fra byggeår. Taktekking anses å ha sin tiltenkte funksjon uten negative avvik utfra alder tatt i betraktning. Kommende lokale utskiftninger av stein er påregnelig på sikt. Taktekke ble inspirert fra bakkenivå og stige og er i hovedsak vurdert opp mot alder og gjenværende forventet levetid.

- Overvåk tilstanden jevnlig. For å få tilstandsgrad 0 eller 1 må tekkingen skiftes ut, men tidspunktet for når dette er nødvendig er vanskelig å si noe om.
- Tidspunkt for utskiftning av taktekking nærmer seg.
- Tidspunkt for utskiftning av undertak nærmer seg.

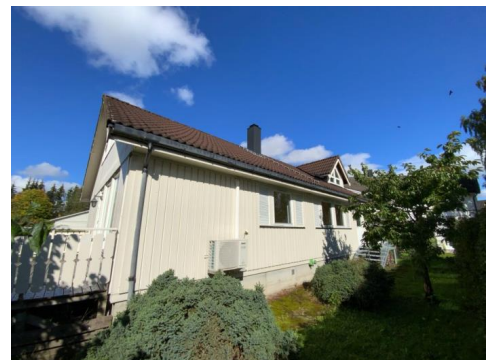
Besiktigelse av taktekke.

- Det er påvist avvik i beslagløsninger.
- Det mangler snøfangere på hele eller deler av taket, men det var ikke krav om dette på byggemeldingstidspunktet.

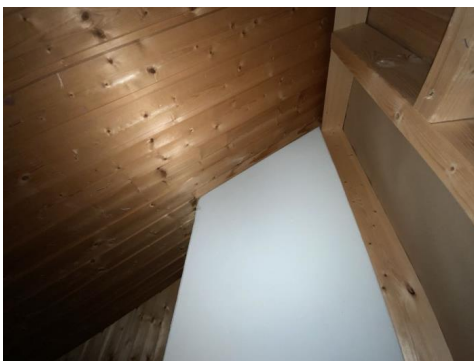
- Det er fra loft/kryp loft påvist indikasjoner på at det er punktering av dampspærre, som medfører svekket effekt av dampspærrefunksjonen.
- Det er påvist avvik rundt gjennomføringer i takflaten.

Kontroll rundt pipeløp.

- Det bør gjøres lokale tiltak.

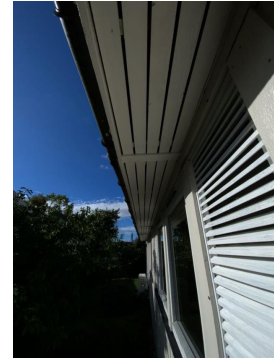
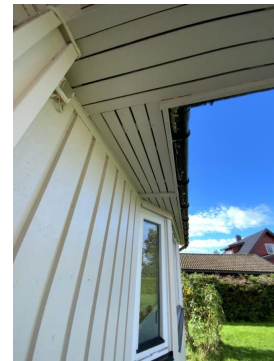
Synlige luftespalter i gesimskasse.

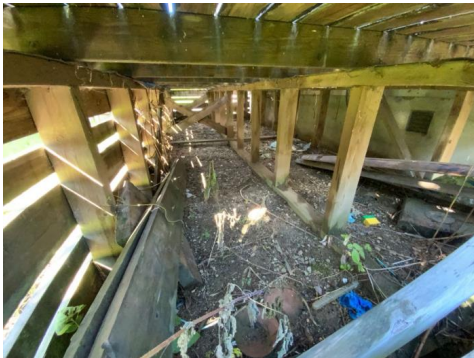
Utbedringer av fundamenter er påregnelig.

- Lokal utbedring må utføres.

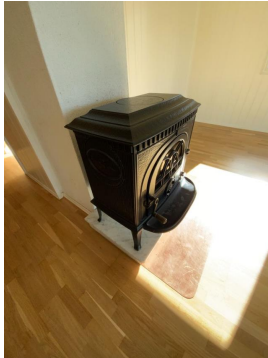
Peisovn i stue med pipeløp fra byggeår. Pipeløp er formelt ikke vurdert og det forutsettes at de branntekniske krav er kontrollert og godkjent av det stedlige brann og feievesen. Ildsted ble ikke funksjonstestet av undertegnende men det ble ikke opplyst om negative avvik på befaringsdagen.

Besiktigelse av ildsted.

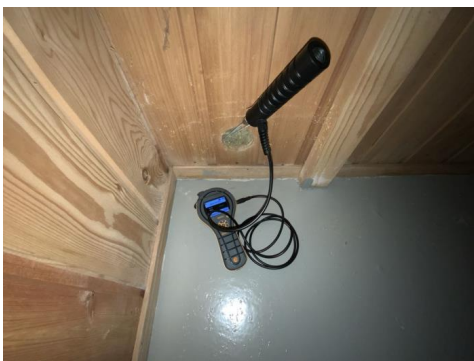
Rom under terreng: Gulvet er av betong. Veggene har panel. Hulltaking er foretatt uten å påvise unormale forhold. Hulltaking er foretatt ved/i Bod ved trapp. Fuktkvotemåling (vekt%) i konstruksjonen ble målt til 8. Indikert noe variable fuktverdier på nedre del av grunnmur og støpt såle.

Utført hulltaking på rom under terreng.

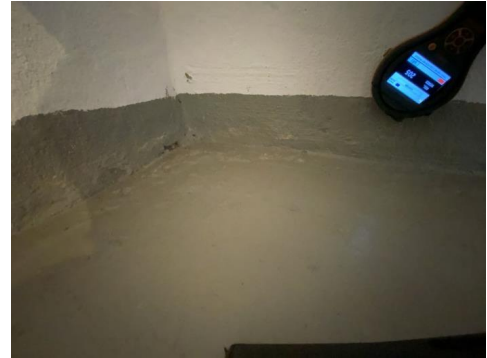
Indikert variable fuktverdier på nedre del av grunnmur og betongsålen.

Indikert variable fuktverdier på nedre del av grunnmur.

Utbedringer av drenering er påregnelig på sikt, men ansees ikke som noen umiddelbar fare så lenge konstruksjoner står fritt eksponert med jevn og naturlig lufting/uttørking.

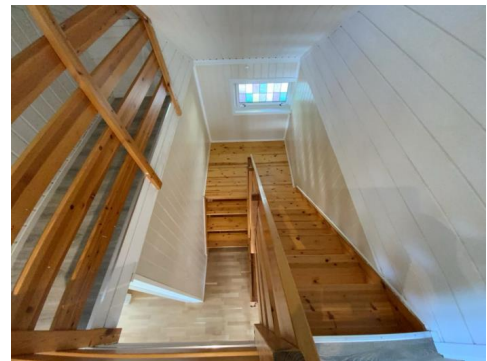
Besiktigelse av trapp.

- Det bør gjøres lokale tiltak.
- Håndløper må monteres på vegg for å tilfredsstille krav på byggetidspunktet.

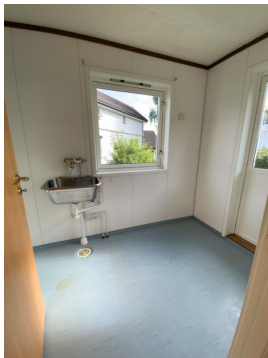
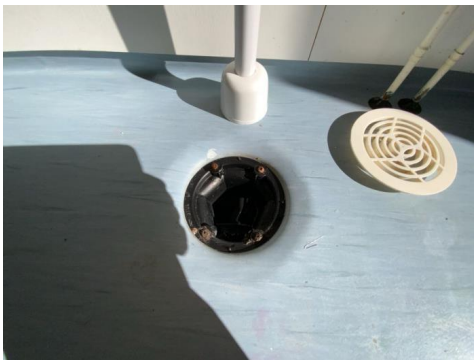
Eldre vaskerom fra opprinnelig før 1997. Ingen dokumentasjon på vaskerommets oppføring foreligger. Gjenværende forventet levetid ansees som utgått det kommende oppussing av våtrommet i sin helhet med nytt sluk, nytt belegg/membran, innredning og overflater m.m på kort sikt er påregnelig. Direkte vannbelastning på gulv bør unngås der det er manglende tetthet på overganger generelt der vannbelastning på gulv kan medføre skader i tilstøtende konstruksjoner. Sluk fra byggeår der levetid ansees som utgått. Belegg på gulv og malt plater på vegg. Naturlig ventilasjon. Opplegg til vaskemaskin. Tg 3 er satt grunnet at vaskerom er fra opprinnelig før 1997 og regler fra ny avhendingslov 2022 med synlige avvik på de tekniske utførelser. Vaskerom er dog fungerende for dagligdags bruk iht. eiers opplysninger.

Kontroll av sluk.

- Våtrommet må totalrenoveres. Alle forhold med tettesjikt, våtsone, sluk m.m. må dokumenteres.

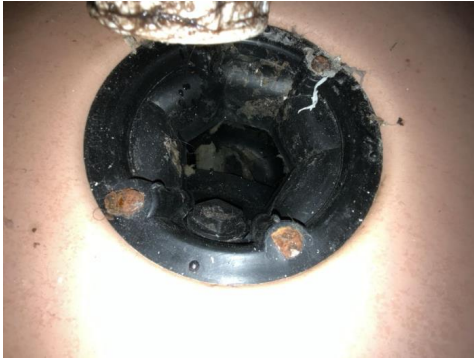
Eldre bad fra opprinnelig før 1997. Ingen dokumentasjon på badets oppføring foreligger. Gjenværende forventet levetid ansees som utgått det kommende oppussing av våtrommet i sin helhet med nytt sluk, nytt belegg/membran, innredning og overflater m.m på kort sikt er påregnelig. Det oppfordres til fortsatt bruk av badekar eller oppsett av dusjkabinett der direkte vannbelastning på gulv bør unngås da det er manglende tetthet på overganger generelt der vannbelastning på gulv kan medføre skader i tilstøtende konstruksjoner. Sluk fra byggeår der levetid ansees som utgått. Naturlig ventilasjon. Belegg på gulvet og tapevåtromsplater på vegg. Heldekkende servant på underskap, speil og belysning. Klosett og badekar. Tg 3 er satt grunnet at badet er fra opprinnelig før 1997 og regler fra ny avhendingslov 2022 med synlige avvik på de tekniske utførelser. Badet er dog normalt fungerende for dagligdags bruk iht. eiers opplysninger.

Kontroll av sluk.

- Våtrommet må totalrenoveres. Alle forhold med tettesjikt, våtsone, sluk m.m. må dokumenteres.

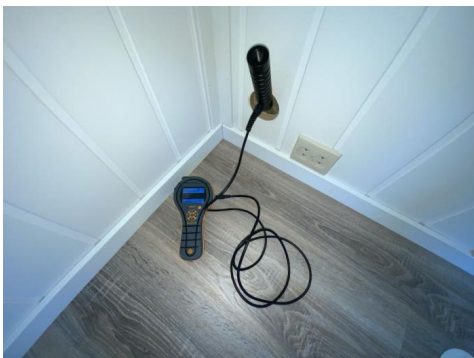
Hulltaking er foretatt uten å påvise unormale forhold. Hulltaking er foretatt ved/i Soverom. Fuktquotemåling (vekt%) i konstruksjonen ble målt til 0.

Utført hulltaking.

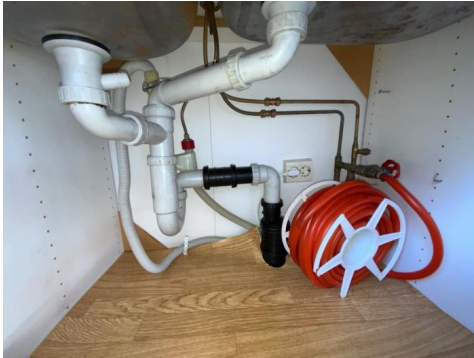
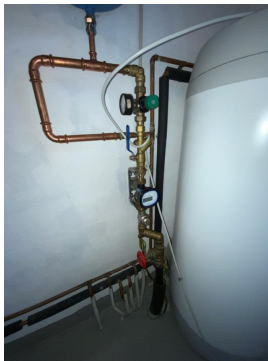
Rørøpplagg av eldre kobberør. Nyere vannmåler og stoppekran. Rørøpplaget er ikke kontrollert av den grunn at dette krever spesielt utstyr og kompetanse. Med tanke på alder og materialvalg ansees rør som tilfredsstillende men kommende modernisering av rørøpplagg kan heller ikke utelukkes på sikt. Ingen negative avvik observert, og/eller opplyst av eier. Waterguard i benkeskap på kjøkken bør etableres for god sikring av lekkasjevann.

Besiktigelse av røropplegg.

- I forbindelse med oppgradering av våtrom vil det være naturlig med utskifting av rør.
- Det er ikke behov for utbedringstiltak siden anlegget fungerer i dag, men ut ifra alder kan skader plutselig oppstå på eldre anlegg.

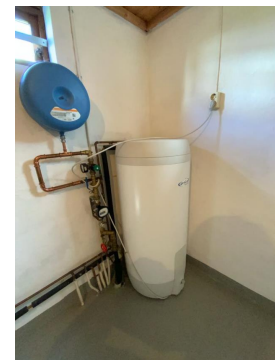
Varmtvannsbereder ca. 200 L fra 2015 plassert i kjeller. Rom med sluk for lekkasjevann. Normalt vil fabrikkår indikere tilstanden og samtidig forventet levetid ut fra en gjennomsnittsbetraktning.

Besiktigelse av bereder.

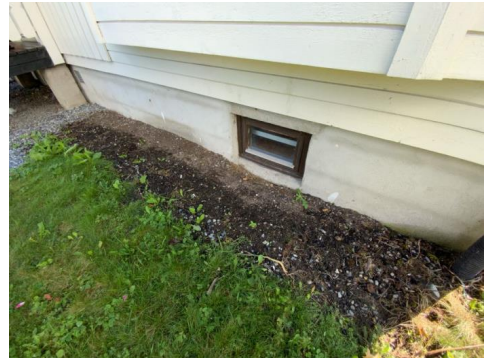
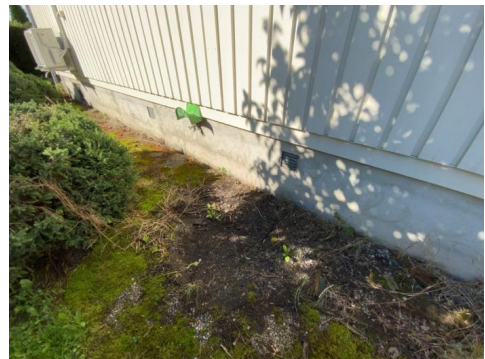
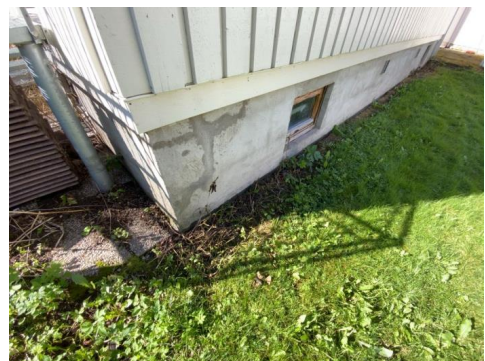
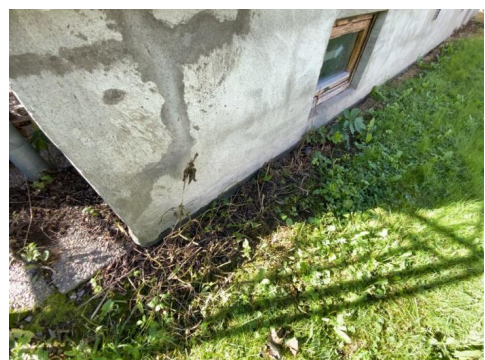
Kontroll av drenering/fuksikring.

- Tiltak for redrenering rundt boligen kan ikke utelukkes.
- Overvåk tilstanden jevnlig. For å få tilstandsgrad 0 eller 1 må dreneringen skiftes ut, men tidspunktet for når dette er nødvendig er vanskelig å si noe om.
