Tilstandsrapport

Boligbygg med flere boenheter

Teisenveien 43, 0666 OSLO

Befaringsdato: 12.02.2025

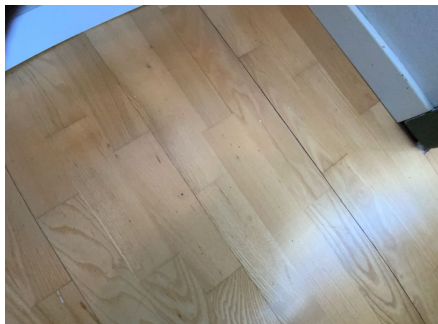
TG 2 Overflater

- Overflater har en del slitasjegrad utover det en kan forvente.

Det er noe hakk og gliper i skjøter på parkett.

Det er ingen konsekvens da parkett vurderes å ha tiltenkt funksjon. Parkett må slipes eller byttes for å lukke avviket.

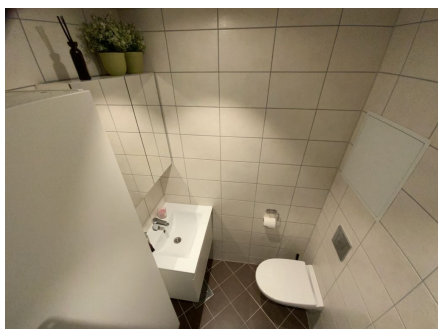
5. ETASJE > BAD

Aktuell byggeforskrift er teknisk forskrift 2017. Dokumentasjon: fremlagt ferdigattest. Etablert og utført i regi av borettslaget. Referansen for badet er ut fra teknisk forskrift fra 2017.

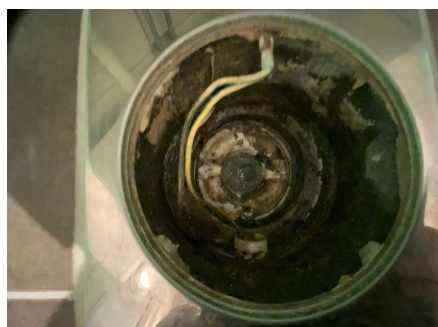
TG 1 Sluk, membran og tettesjikt

Det er 2 plastsluk og banemembran med dokumentert utførelse

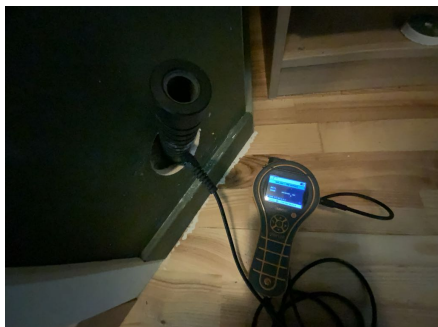
TG 1 Tilliggende konstruksjoner våtrom

Hulltaking er foretatt uten å påvise unormale forhold. Hulltaking er foretatt ved/i Entre.

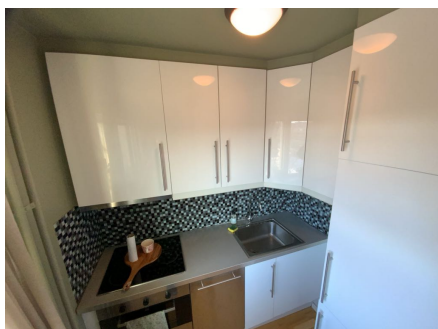
TG 1 Overflater og innredning

Kjøkkenet har innredning med glatte fronter. Benkeplaten er av laminat med mosaikkfliser over benk. Det er kjølfrysenskap, oppvaskmaskin, nedfelt platetopp og innebygget stekeovn.

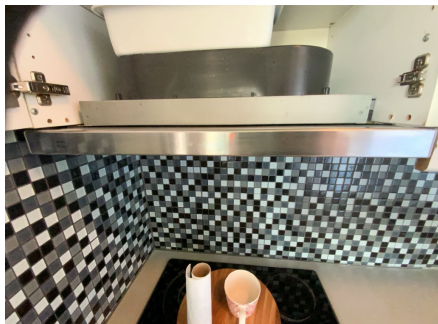
TG 2 Avtrekk

Det er kjøkkenventilator med kullfilter.

Vurdering av avvik:

- Det er kun kullfilterventilator på kjøkkenet og heller ikke andre forserte/mekaniske avtrekksløsninger fra kokesonen.

Det er ingen synlig ventilering av kjøkkenrommet utenom en ventil i vegg/vindusventil. Ventilasjonsluke til sentralventilasjon kan være bygget inn, eller plassert bak kjøkkeninnredning.

- Om mulig bør det etableres mekanisk/forsert avtrekk ut fra kokesonen.

Det kan være at borettslag/sameie har egne vedtekter som hindrer montering av mekanisk avtrekk fra rommet, anbefalt tiltak må derfor avklares nærmere med styret i borettslag/sameie før det eventuelt kan gjennomføres.

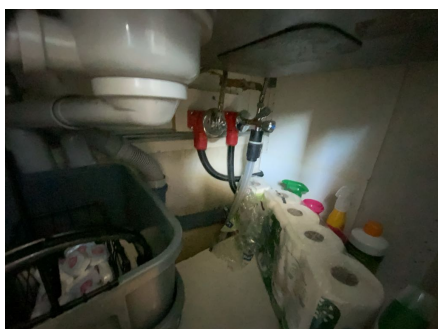
TG 1 Vannledninger

Innvendige vannledninger er av plast (rør i rør). Renovert i regi av borettslaget.
