# Tilstandsrapport

Enebolig

Kvennhusveien 5, 1930 AURSKOG

Befaringsdato: 03.03.2026

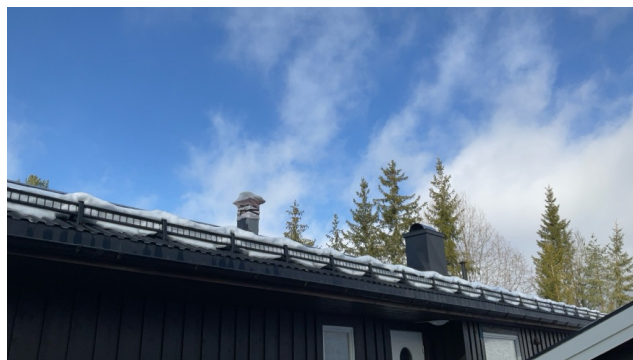
Ved inspeksjon på loftet ble det påvist lekkasjer fra takgjennomføring/beslag.

Det må utføres strakstiltak for å utbedre utettheter i beslag og takteking for å hindre lekkasjer og ytterligere skader på bygningens konstruksjon.

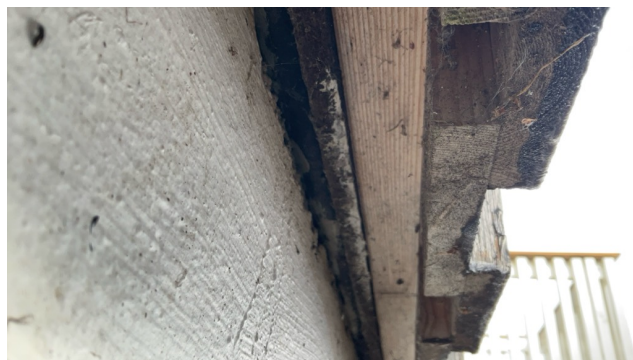
- Det bør foretas tiltak for å bedre lufting av kledningen.

Vedrørende lufting, kan konstruksjonen fungere med dette avviket, det må dog gjøres utbedringer om avviket skal lukkes. Det vil imidlertid sjelden være økonomisk rasjonelt som et enkeltstående tiltak. Ved bytte av kledning, bør konstruksjon/lufting bygges opp riktig. Det presiseres dog at uten tilstrekkelig lufting bak bordkledningen kan fuktighet som trenger inn bak bordene eller gjennom veggene innenfra ikke tørke opp, noe som øker risikoen for fuktskader.

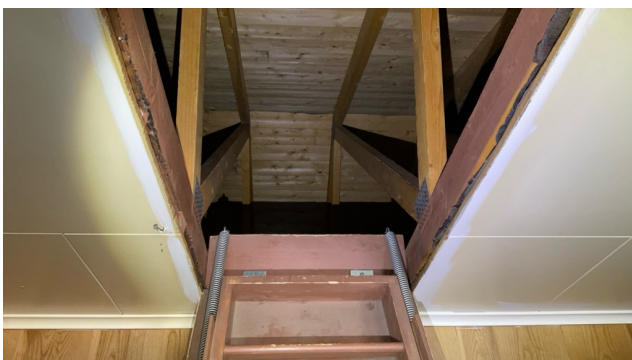
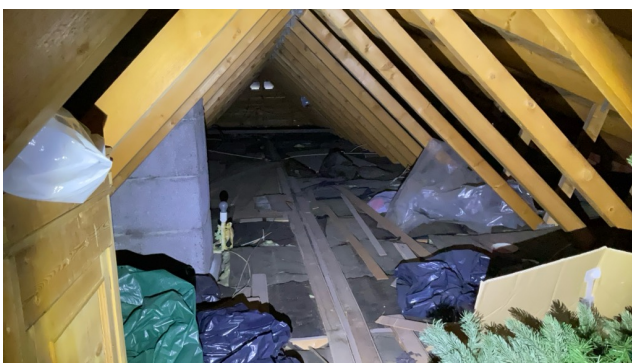
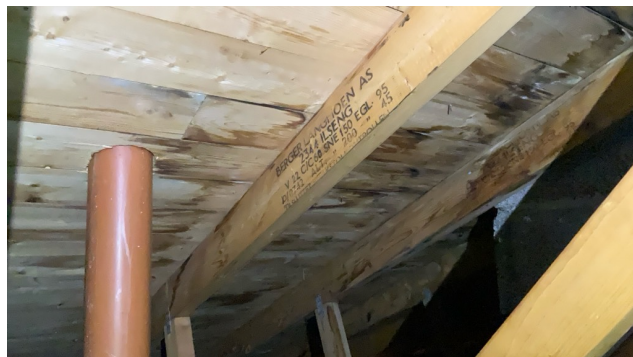
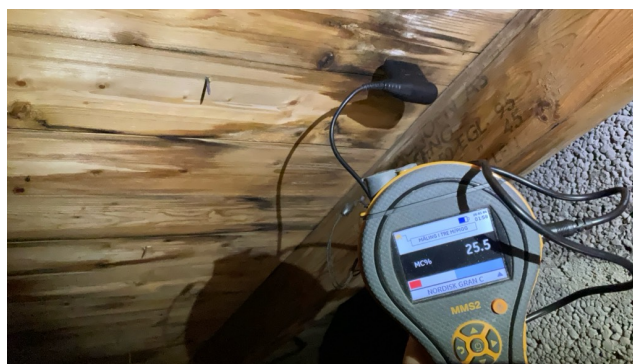
- Det er påvist fuktskjolder/skader i takkonstruksjonen.

Det er fuktskjolder og høye fuktverdier i undertaket og takkonstruksjonen rundt takgjennomføringer (ved pipe og lufting). Årsak er lekkasjer ved takgjennomføringer pga. utett takteking og/eller beslag.

Lufterør er uisolert og vil ha fare for kondensdannelse som igjen kan føre til skader.

Høye fuktverdier målt i undertaket/takkonstruksjonen rundt pipen.

Det må utføres strakstiltak med utbedring av beslag og takteking for å stoppe lekkasjene og forhindre ytterligere skader på takkonstruksjonen.

Lufterør bør isoleres for å redusere risiko for kondens og påfølgende fuktskader.

Det bør etableres vindsperre på gavlvegger for å hindre inntrenging av slagregn og fukt på loftet.

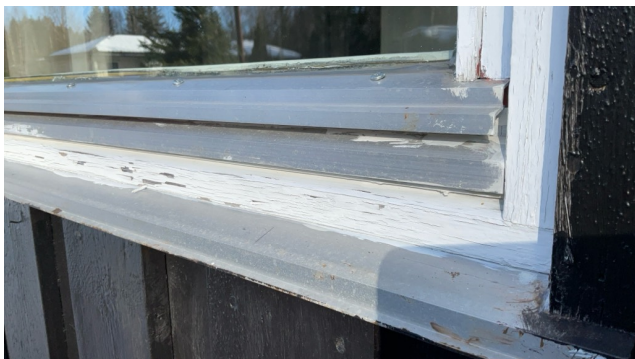
- Karmene i vinduer er slitte og det er sprekker i treverket.

Enkelte vinduer har værslitasje, malingsflass, tørkesprekker og vedlikeholdsbehov.

Det bør utføres nødvendig vedlikehold som skraping, maling og utbedring av sprekker i treverket for å forlenge vinduenes levetid og hindre ytterligere forringelse.

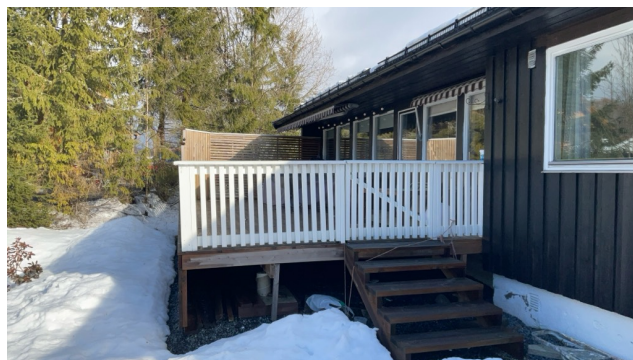
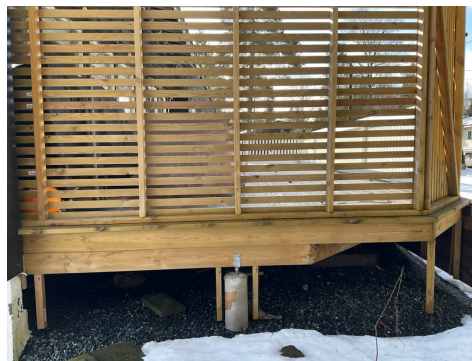
Terrasse i trekonstruksjon på punktfundamentering.  
Spaltegulv av tre.  
Rekkverk og 1 spilevegg i trekonstruksjon. Rekkverkshøyde er ca. 90 cm.  
Trapp i trekonstruksjon (trappen mangler rekkverk).

- Lokal utbedring må utføres.

Det bør vurderes utbedring av skjevhetene i konstruksjonen for å opprettholde god funksjonalitet og levetid for terrassen.

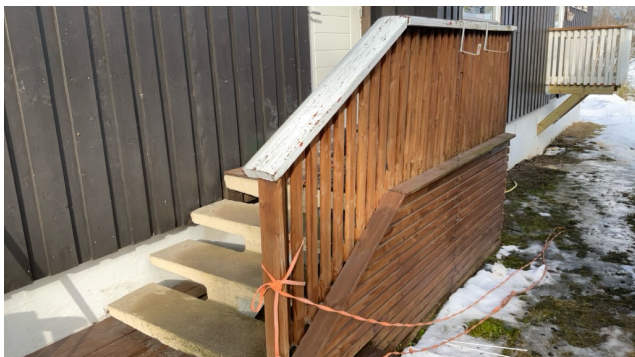
Rekkverket har skjevheter, slitasje med tørkesprekker og det er små råteskader stedvis.

Rekkverket bør skiftes ut for å sikre tilstrekkelig funksjon.  
Dersom tiltak ikke gjennomføres, kan det medføre økt risiko for personskade ved fall, samt ytterligere forringelse av konstruksjonen.

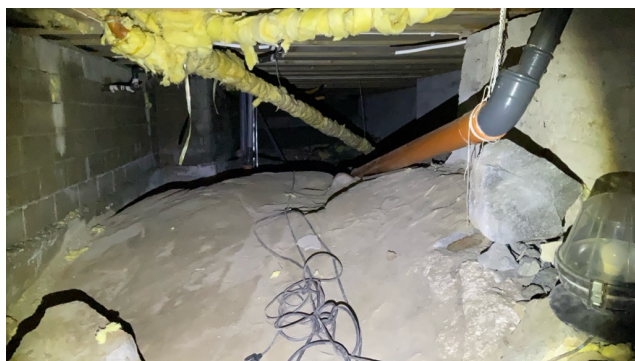
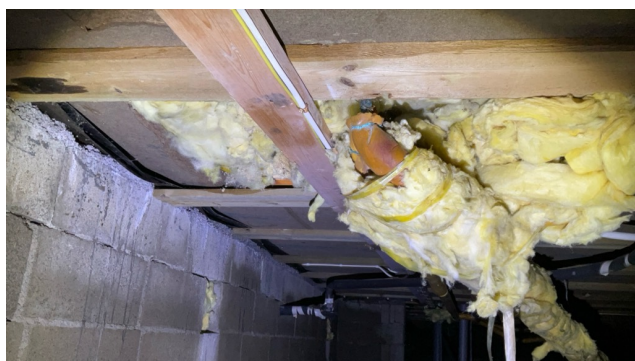
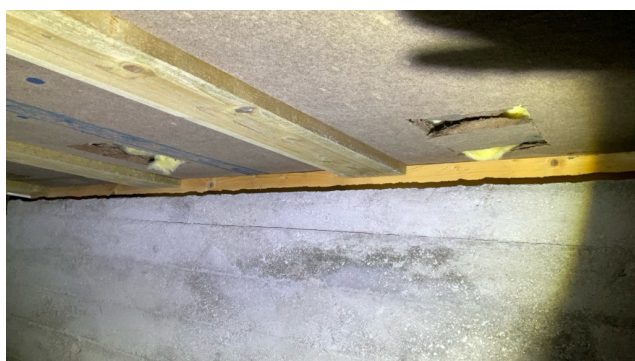
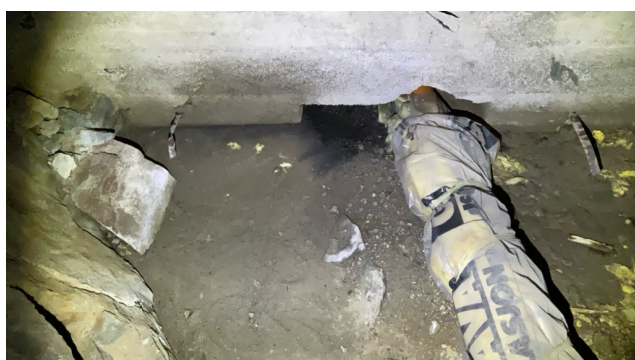
- Det er avvik:
- Det er påvist synlig vann i krypkjeller eller synlige tegn på innsig av vann i krypkjeller.

Stående vann i krypkjelleren må fjernes, og årsaken til vanninnsiget må utbedres for å unngå fuktig miljø og fare for skader.  
Det anbefales å etablere bedre drenering av krypkjelleren for å redusere risikoen for fremtidig vanninntrenging.

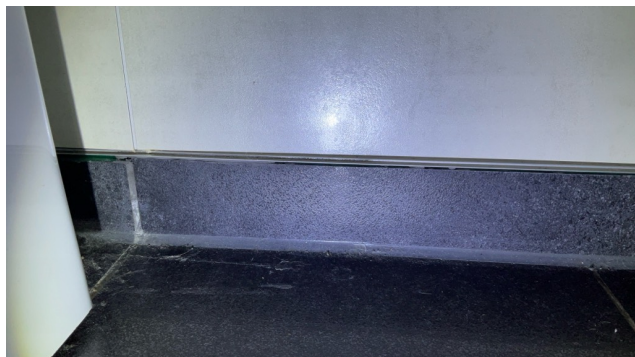
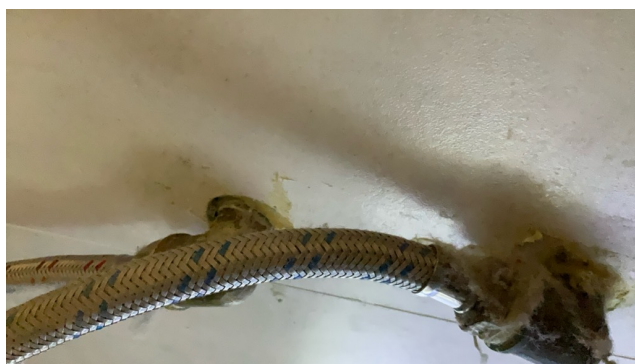
Utett fuge i rørgjennomføring.

Det bør utføres tetting eller fugging i nedre kant av baderomsplatene for å hindre fuktinntrengning i konstruksjonen.

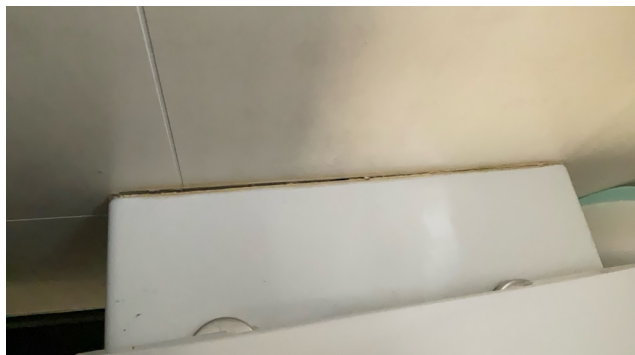
Det er sprekk i fugen mellom veggen og toalett. På grunn av svikt/dårlig innfesting av toalettet.

Det bør utbedres sprekk i fugen mellom vegg og toalett, samt sikre korrekt innfesting av toalettet for å hindre videre bevegelser som igjen kan føre til skader.

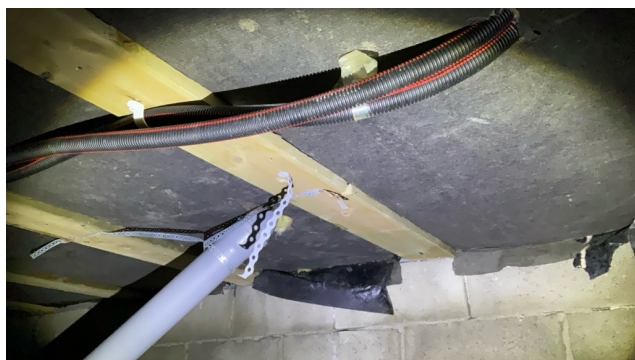
Det ble målt relativ luftfuktighet i vegg, det ble målt med stikkelektroder i treverk og det ble gjort visuell inspeksjon.

Det ble ved målinger og visuell inspeksjon ikke påvist tegn på fuktskader.

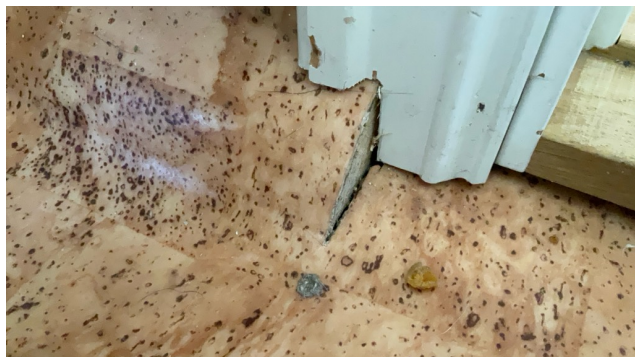
Utett gulvbelegg ved dør.

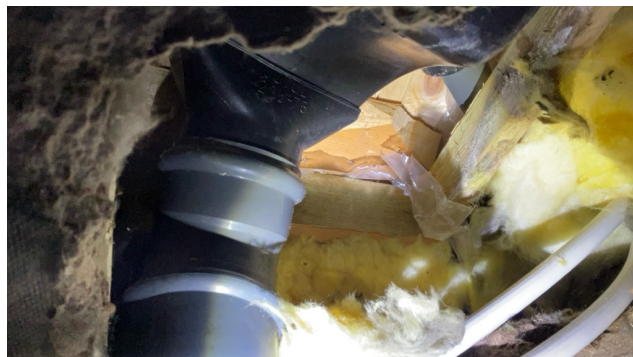
Hulltaking ble foretatt i himlingen under vaskerommet (det var åpent i stubbloftsplatene der fra før).

Det ble foretatt fuktmålinger i treverk/gulvet under vaskerommet og det ble ikke påvist fuktighet eller fuktskader.

Sluket sett fra undersiden av vaskerommet.
