Kvennhusveien 5, 1930 AURSKOG

**Enebolig med alt på en flate - stor stue, 3 soverom og eget vaskerom. Garasje og flott, solrik terrasse. Barnevennlig!**

# Enebolig med alt på en flate

# Tilstandsrapport

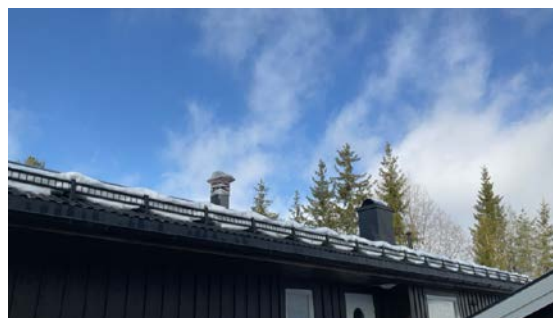
Konsekvensen av manglende utbedring er økt risiko for fuktskader, råte og redusert levetid på takkonstruksjonen.

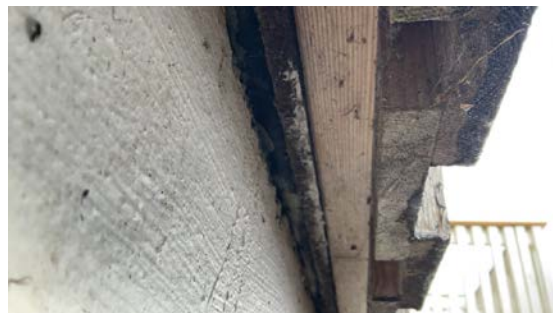
Veggene har bindingsverkskonstruksjon fra byggeår. Fasade/kledning har stående trebordkledning. Det er liggende trebordkledning på gavler.

Vedrørende lufting, kan konstruksjonen fungere med dette avviket, det må dog gjøres utbedringer om avviket skal lukkes. Det vil imidlertid sjelden være økonomisk rasjonelt som et enkeltstående tiltak. Ved bytte av kledning, bør konstruksjon/lufting bygges opp riktig. Det presiseres dog at uten tilstrekkelig lufting bak bordkledningen kan fuktighet som trenger inn bak bordene eller gjennom veggen innenfra ikke tørke opp, noe som øker risikoen for fuktskader.

- Det bør foretas tiltak for å bedre lufting av kledningen.

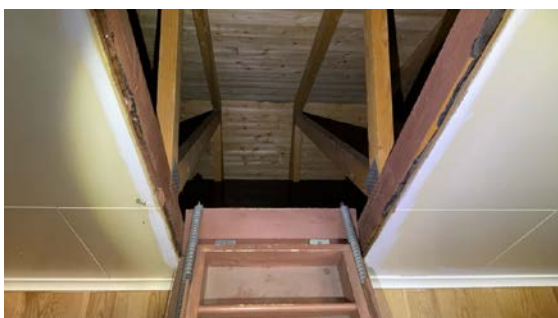
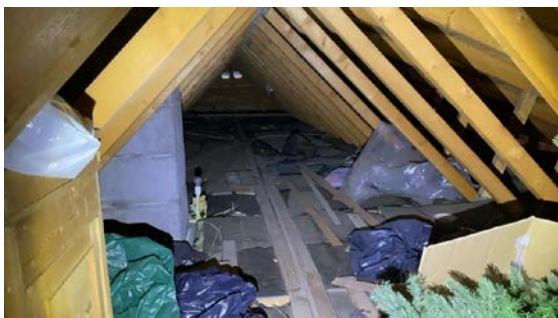
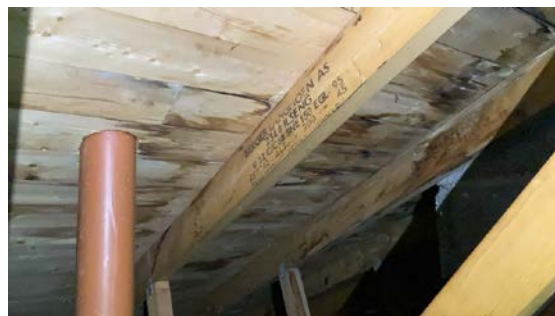
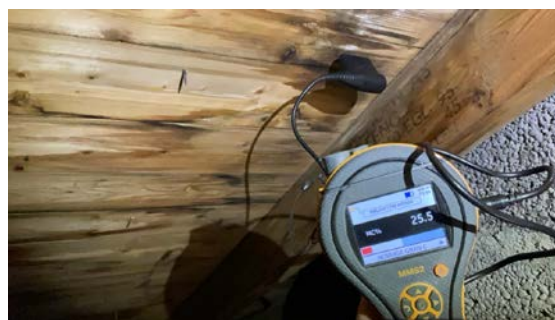
Avvik: Det er påvist fukt skjolder/skader i takkonstruksjonen. Det er fukt skjolder og høye fuktverdier i undertaket og takkonstruksjonen rundt takgjennomføringer (ved pipe og lufting). Årsak er lekkasjer ved takgjennomføringer pga. utett taktekking og/eller beslag. Lufteør er uisolert og vil ha fare for kondensdannelse som igjen kan føre til skader. Det mangler vindsperre på gavlvegger som kan medføre at slagregn mm. vil trenge inn på loftet.

Høye fuktverdier målt i undertaket/takkonstruksjonen rundt pipen.

Konsekvensen av manglende utbedring er risiko for ytterligere skader.

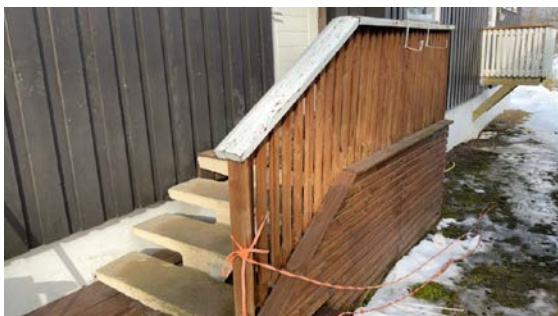
Avvik: Rekkverket har skjevheter, slitasje med tørkesprekker og det er små råteskader stedvis.

Rekkverket bør skiftes ut for å sikre tilstrekkelig funksjon.  
Dersom tiltak ikke gjennomføres, kan det medføre økt risiko for personskade ved fall, samt ytterligere forringelse av konstruksjonen.

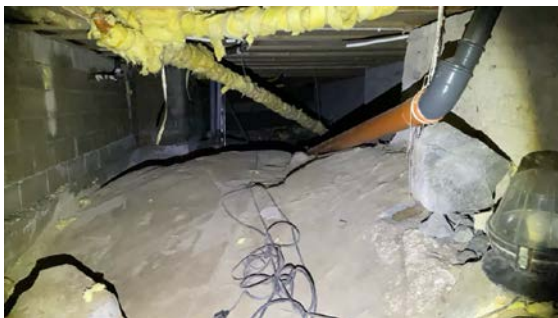
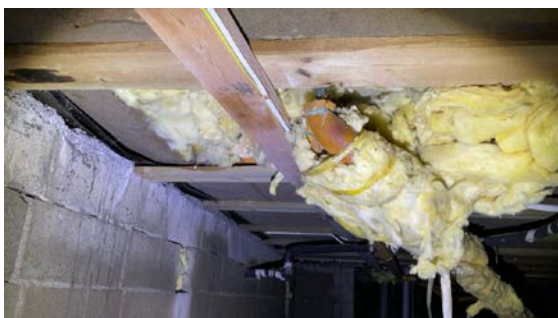
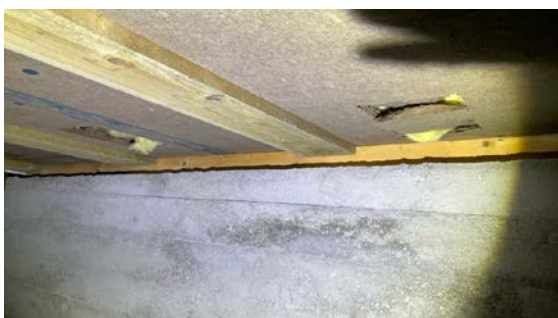
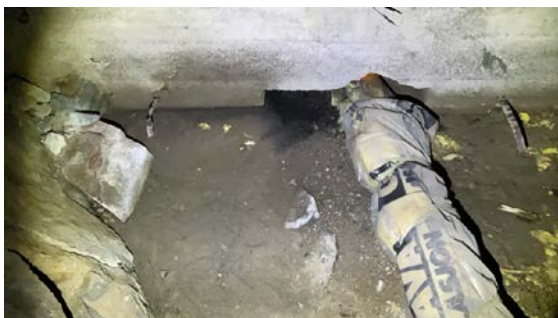
Avvik: Det er påvist synlig vann i kryp kjeller eller synlige tegn på innsig av vann i kryp kjeller. Det mangler asfaltplater (vindsperre) stedvis og dette vil medføre kald trekk inn i isolasjon som igjen vil føre til svekket isolasjonsevne. Det er stedvis stående vann i kryp kjelleren. Kryp kjeller har fjell i dagen og ved denne type konstruksjon er det fare for at vann følger fjellet inn i kryp kjelleren.

Stående vann i krypkjelleren må fjernes, og årsaken til vanninnslaget må utbedres for å unngå fuktig miljø og fare for skader. Det anbefales å etablere bedre drenering av krypkjelleren for å redusere risikoen for fremtidig vanninntrengning.

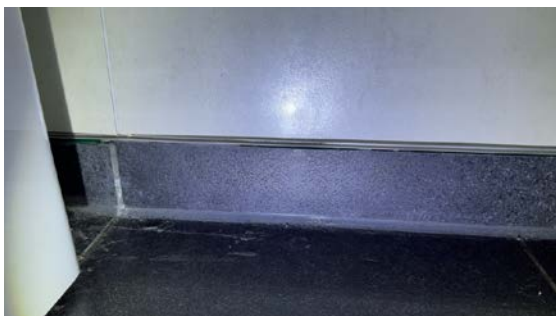
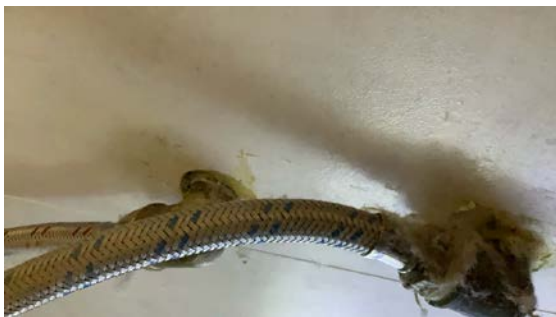
Avvik: Det er glipe (manglende fuge) stedvis i nedre kant av baderomsplatene.

Manglende fuge kan føre til at vann trenger inn bak platene, noe som øker risikoen for skader.

Utett fuge i rørgjennomføring.

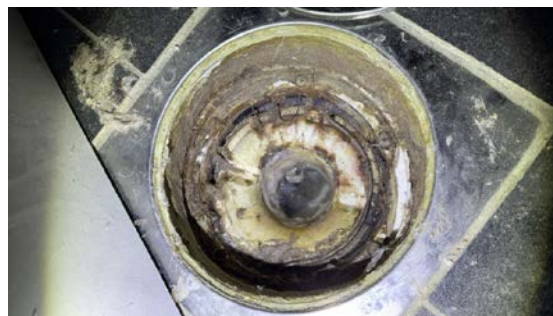
Avvik: Membran kan ikke konstateres (ikke synlig og det foreligger heller ikke dokumentasjon). Det er ikke mulig å se membranen i sluket.

Manglende dokumentasjon medfører usikkerhet om membranens utførelse og kvalitet, noe som gir økt risiko for fuktskader og lekkasjer i konstruksjonen.

Det bør innhentes dokumentasjon på utført arbeid dersom dette er mulig.

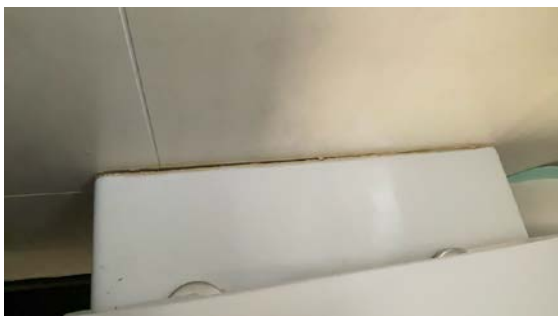
Avvik: Det er ikke påvist tilfredsstillende løsning for å synliggjøre lekkasje fra innebygget sistene. Det er sprekk i fugen mellom veggen og toalett. På grunn av svikt/dårlig innfesting av toalettet.

Det bør utbedres sprekke i fugen mellom vegg og toalett, samt sikre korrekt innfesting av toalettet for å hindre videre bevegelser som igjen kan føre til skader.

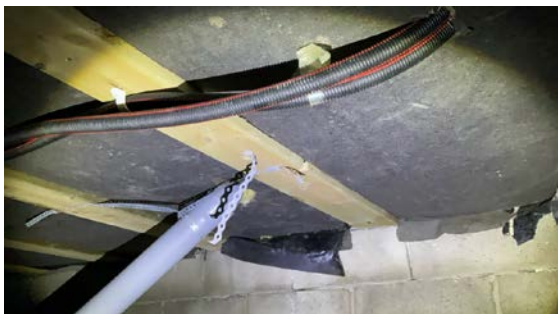
Undersiden av baderommet.

Det ble ved målinger og visuell inspeksjon ikke påvist tegn på fuktskader.

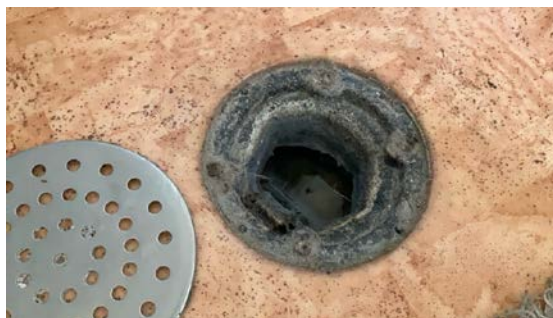
Avvik: Det er påvist tegn på utettheter på våtrommet. Mer enn halvparten av forventet brukstid er passert på membranløsningen. Mer enn halvparten av forventet brukstid er

- Våtrommets tettesjikt/membran står foran utbedring/utskiftning.
- Det er viktig å merke seg at levetiden til en membran varierer basert på kvalitet, installasjon og bruk. Eldre membraner kan bli sprø og sprekke opp, noe som fører til at de mister sin vanntettende funksjon. Dette kan resultere i vannlekkasjer gjennom vegger og gulv og fuktskader.
- Utettheter i tettesjiktet på våtrommet kan føre til fuktskader i bakenforliggende konstruksjoner dersom det ikke blir foretatt tiltak på våtrommets tettesjikt.

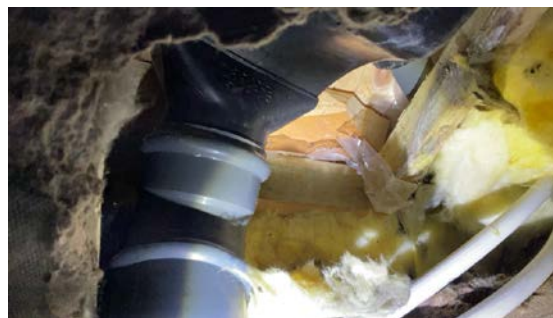
Det ble foretatt fuktmålinger i treverk/gulvet under vaskerommet og det ble ikke påvist fuktighet eller fuktskader.

Sluket sett fra undersiden av vaskerommet.

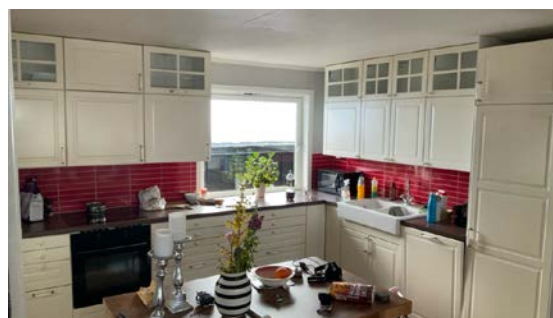
Avvik: Det er ikke montert komfyrvakt i kjøkkenet som er krav på dette kjøkkenet ut ifra alder. Det er løs laminat på benkeplaten mot vinduet. Det mangler lekkasjedeteksjon ved oppvaskmaskin/oppvaskkum.

Manglende lekkasjedeteksjon medfører økt risiko for vannskader i konstruksjonen ved eventuell lekkasje.

Det må monteres komfyrvakt iht. krav for å ivareta brann sikkerheten og redusere risikoen for brann.

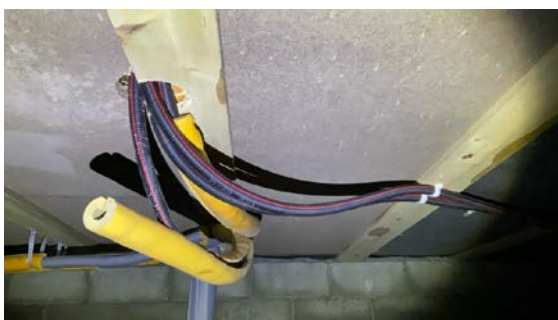
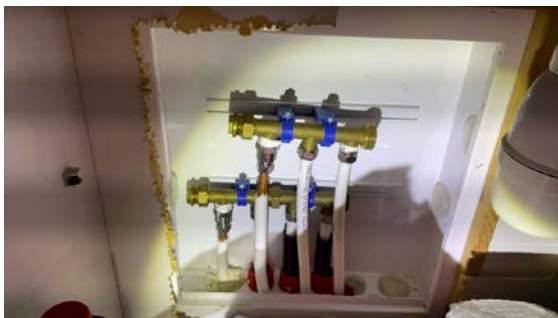
Avvik: Det er påvist at eventuelt lekkasjevann fra rør i rør system ikke ledes til sluk eller annen kompenserende løsning. Mer enn halvparten av forventet brukstid er passert på innvendige vannledninger. Det er ingen drenering fra rørskapet på baderommet.

Det bør etableres drenering fra rørskapet på baderommet for å lede eventuelt lekkasjevann til sluk eller annen sikker løsning, for å redusere risikoen for fuktskader i konstruksjonen.

Vannrør av kobber fra byggeåret bør vurderes for utskifting, da mer enn halvparten av forventet brukstid er passert, noe som øker risikoen for lekkasjer og vannskader.

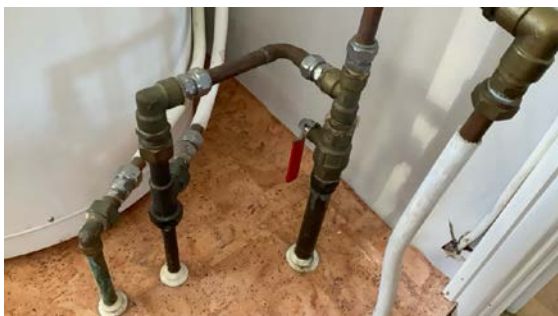
Avvik: Mer enn halvparten av forventet brukstid er passert på utvendige avløpsledninger. Mer enn halvparten av forventet brukstid er passert på utvendige vannledninger.

Konsekvensen ved videre aldring kan være plutselige lekkasjer, driftsstans eller behov for omfattende reparasjoner, noe som kan medføre uforutsette kostnader.

Det anbefales å gjennomføre en tilstandsvurdering av utvendige vann- og avløpsledninger, da mer enn halvparten av forventet brukstid er passert.
