# Tilstandsrapport

Enebolig

Krokusveien 6, 4316 SANDNES

Befaringsdato: 19.03.2024

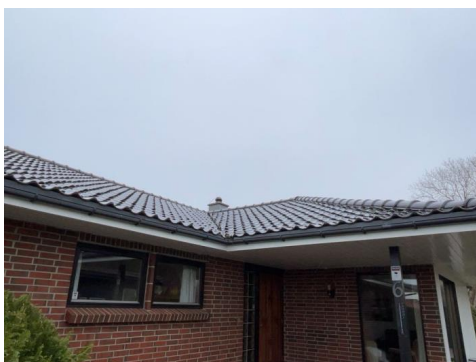
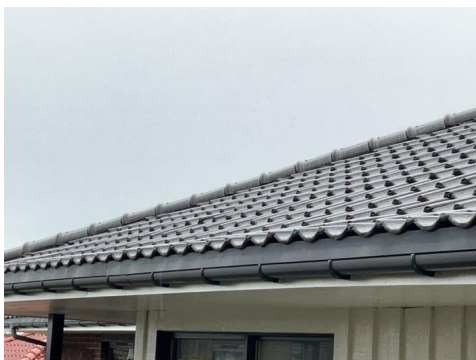
Enkelte steiner ligger ujevnt og bør rettes.

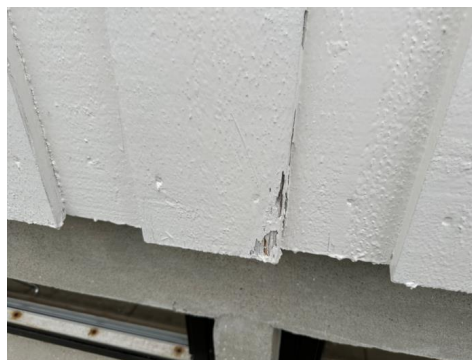
### ! TG 2 Veggkonstruksjon

- Det er påvist spredte råteskader i bordkledningen.

Noe begynnende nedbrytning i enkelte kledningsbord.

- Råteskadet trekledning må skiftes ut.

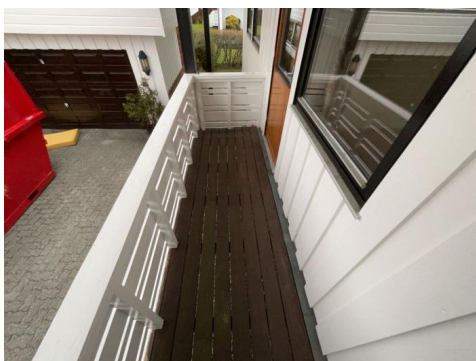
- Det er ikke krav om utbedring av rekkverkshøyde opp til dagens forskriftskrav.

Rekkverket er "klatrevennlig" og tilfredsstillende ikke dagens krav til høyde.

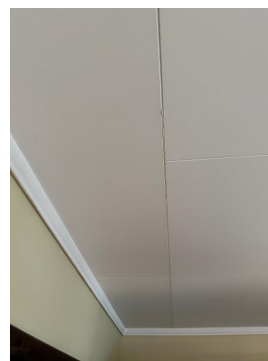
Takplater har løsnet i denne skjøten.

Takplater må festes tilfredsstillende.

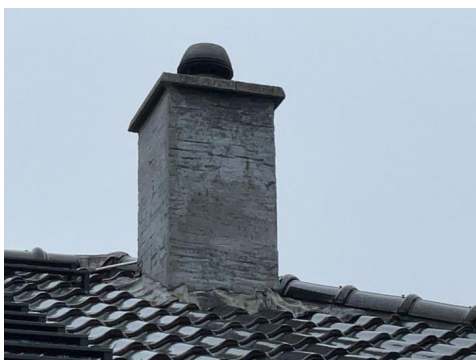
- Det er påvist sprekker og/eller riss i pipe.

Det er registrert mindre riss i pipe over tak.

- Det må foretas lokal utbedring.

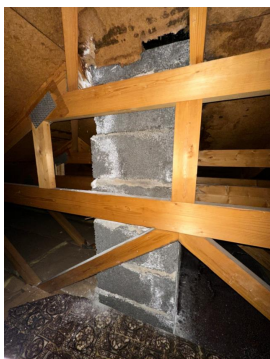
Saltutslag i pipe etter fuktvandring er synlig på kryploft.

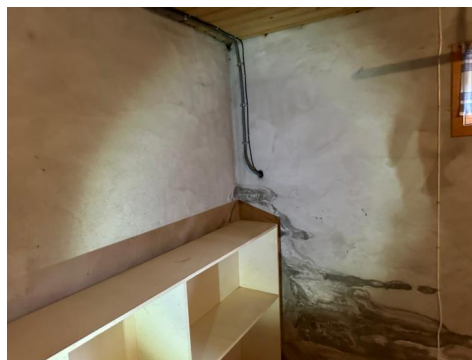
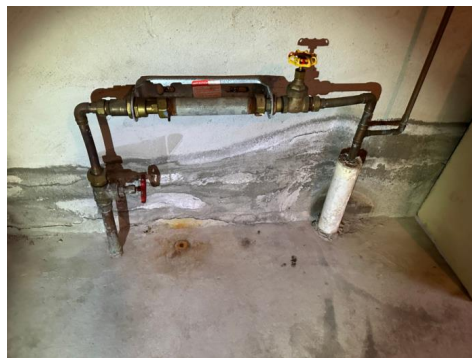
## ! TG 2 Rom Under Terreng

Gulvet har plater og er av betong. Veggene har plater og betong/mur. Hulltaking er ikke foretatt. Det er påvist spor etter fukt i synlige murflater i kjeller som indikerer sviktende drenering.

- Det er påvist indikasjoner på noe fuktgjennomtrenging i kjellergulv.

- Det påviste fuktnivå gir grunn til å overvåke konstruksjonen jevnlig for å se utvikling over tid, og eventuelt foreta tiltak for å unngå fuktskader.

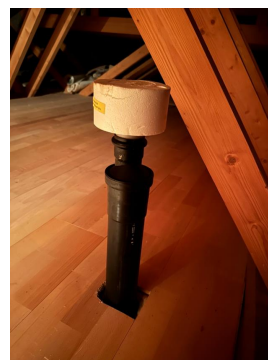
Avløpsrør er luftet med Durgovernittel på kryploftet.

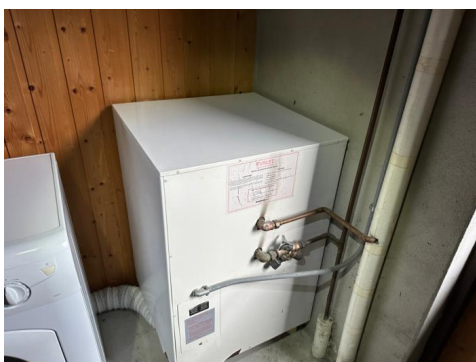
Original varmtvannsbereider.

- Det er ikke behov for utbedringstiltak siden tanken fungerer i dag, men ut ifra alder kan skader plutselig oppstå på eldre tanker.

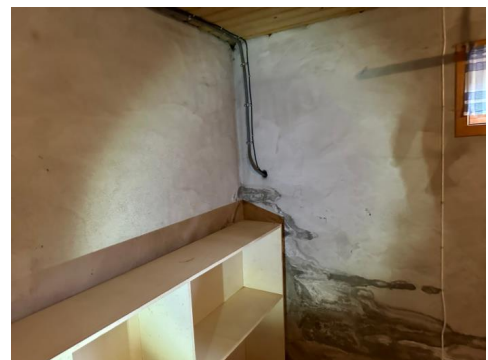
Spor etter fukt i innvendige synlige murflater.

- Overvåk tilstanden jevnlig. For å få tilstandsgrad 0 eller 1 må dreneringen skiftes ut, men tidspunktet for når dette er nødvendig er vanskelig å si noe om. Bruken av underetg/kjeller vil og være avgjørende.

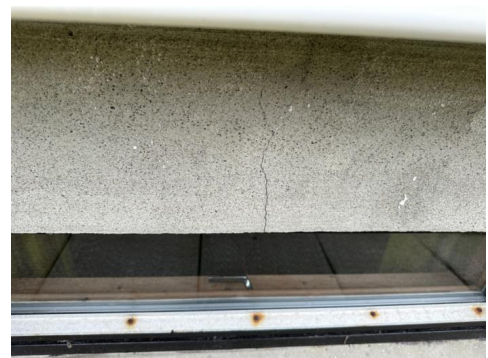
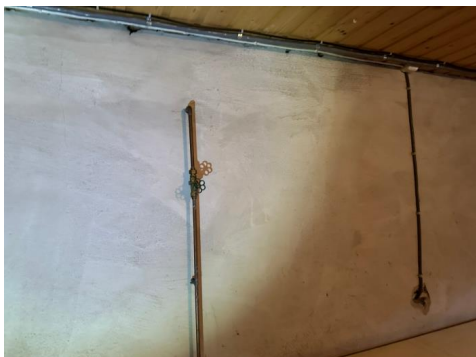
### ! TG 2 Grunnmur og fundamenter

- Det er påvist sprekker i murte/pussede fasader.

- Lokal utbedring må utføres.

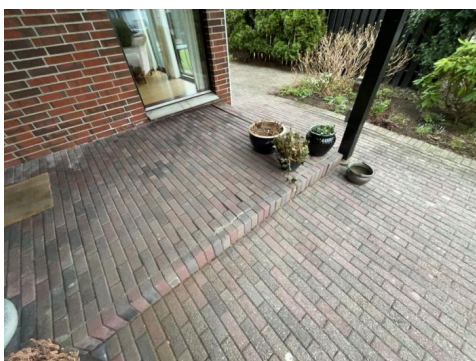
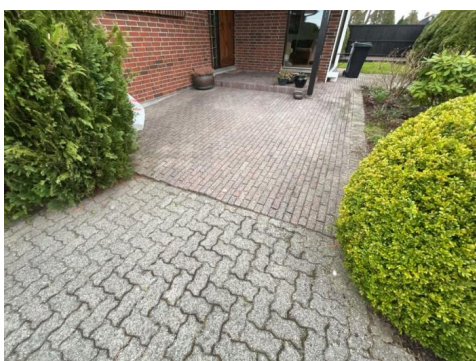
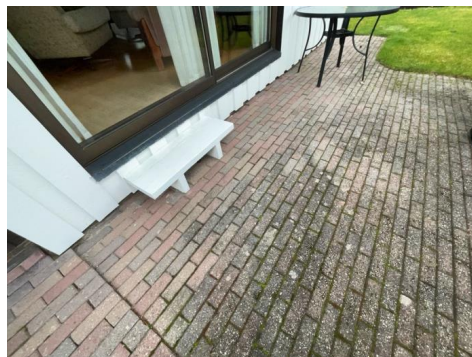
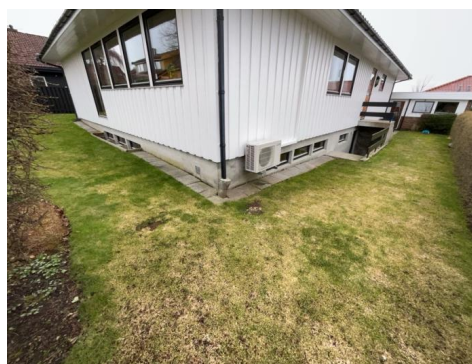
## ! TG 3 Terrengforhold

Ujevnheter i belegningsstein i gårdsrom.

- Terrenget faller inn mot bygningen og det er maksimale forhold for vann inn mot muren.
- Det er avvik:

Ved eventuell oppgradering av uteområdet, kan belegningssteinen rettes.

**Kostnadsestimat: 100 000 - 300 000**
