Tilstandsrapport

Enebolig

Kanalbyen 9, 3678 NOTODDEN

Befaringsdato: 09.04.2026

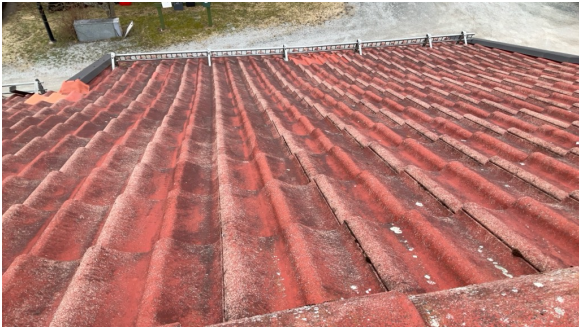
Når takteking og undertak har passert mer enn halvparten av forventet brukstid, øker risikoen for lekkasjer og skader på underliggende konstruksjoner. Mer enn halvparten av forventet levetid er overskredet.

Noe mose på takstein.

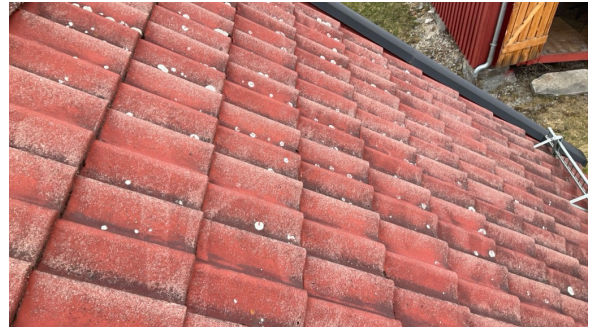
Tak er vasket, men ikke all mose er fjernet.

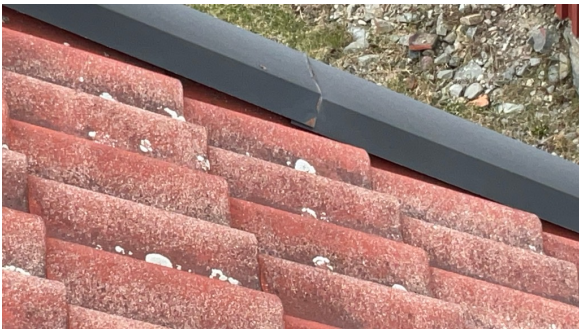
Noe rust på beslag på vindskier.

Beslag på vindskier bør males med maling tilpasset formålet for å redusere faren for videre utvikling av rust.

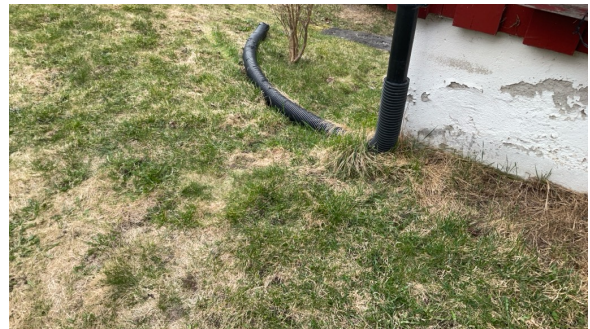
Takvann provisorisk ledet bort fra grunnmur.

Det bør etableres et system for bortledning av vann fra taknedløp ved grunnmur for å unngå fuktinntrengning i grunnmur og tilhørende konstruksjoner.
Manglende bortledning kan føre til fuktskader og redusert levetid på bygningsdeler.

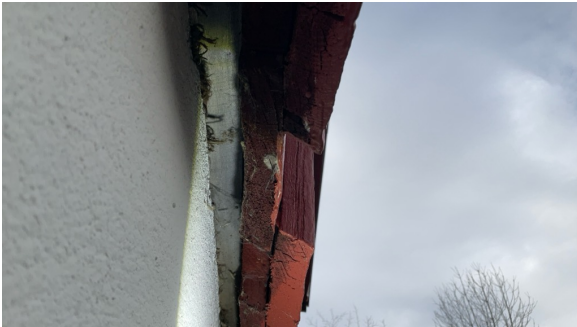
Det er eldre kledning med noe sprekkdannelse.

Kun lufting av konstruksjonen under overbord.

Det bør etableres tilstrekkelig lufting i nedre kant av kledningen for å sikre god uttørking og redusere risiko for råte og fuktskader i trekonstruksjonen.

Det er ikke lufting av konstruksjonen slik det bygges etter dagens forskrift. Dersom det skiftes kledning må det lages lufting mellom vindtetting og kledning for å redusere faren for råte.

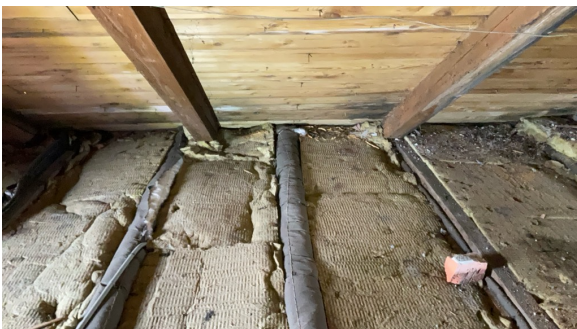
Manglende lufting ned mot yttervegg.

Lufting/ventilering bør forbedres for å redusere risikoen for kondensdannelse i takkonstruksjonen. Kondens kan føre til fuktskader og soppdannelse, noe som kan svekke konstruksjonen over tid.

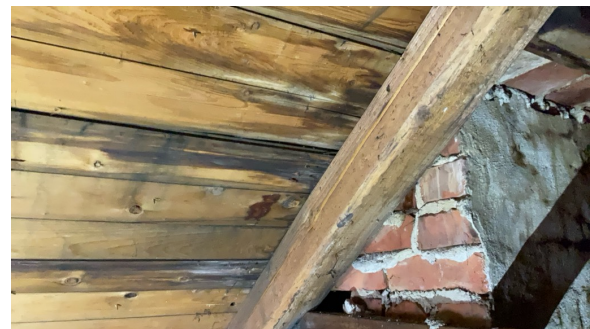
Misfarging av undertak ved pipe.

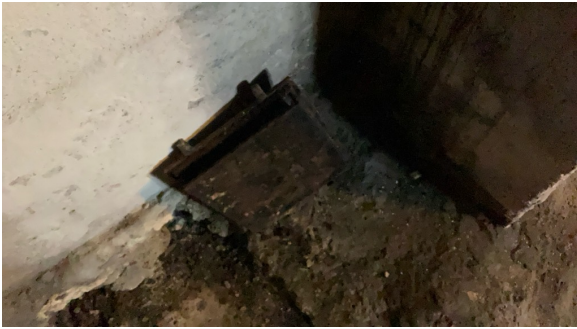
- Feieluke er skadet.

Skade på sotluke.

Sotluken må skiftes eller utbedres for å sikre forsvarlig bruk av ildstedet og forhindre røyk- og brannfare. Manglende utbedring kan medføre økt risiko for brannspredning og lekkasje av røyk eller sot til oppholdsrom.

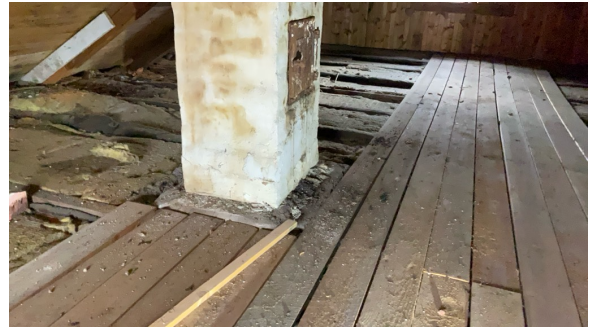
Manglende ikke brennbar plate under feieluke på loft.

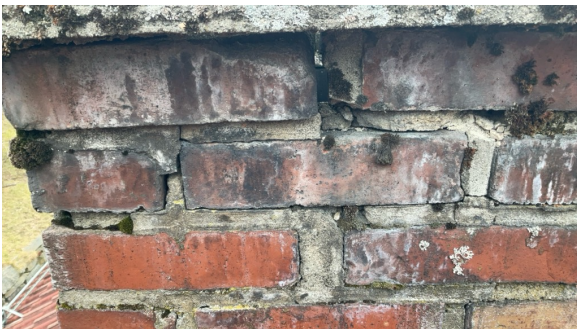
Sprekker i puss på pipe.

Kostnadsestimatet gjelder for å sette inn nytt røykrør i pipen.

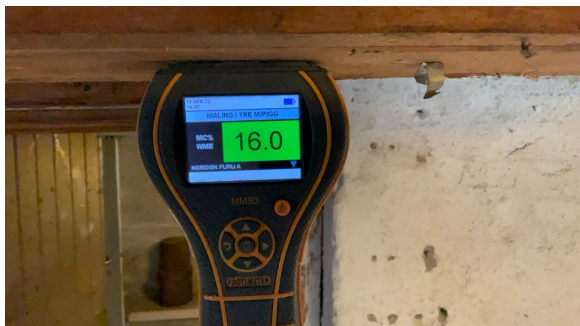
Det er målt 51,5% relativ fuktighet ved 14,6°. Dette gir et duggpunkt på 4,8°. Dette er å regne som akseptabelt.

Det er målt 16 vektprosent fukt i treverk i bod. Måling er utført med hammerelektrode. Dette er å regne som akseptabelt.

Fuktmåling i innvendig tak i kjeller.

Det anbefales å forbedre ventileringen i kjelleren for å redusere risikoen for fuktproblemer over tid.

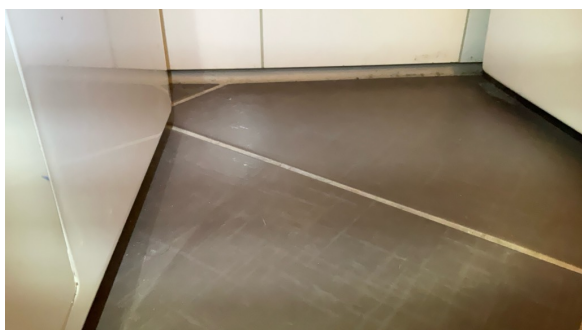
- Det er vindu/dør med ikke fuktbestandige materialer i våtsonen (ved vask, dusj, badekar, osv.), løsningen eller byggematerialet er uegnet.
- Våtromsplater er ikke montert fagmessig.

Manglende tetting i nedre kant av våtromsplater.

Det bør påføres silikon i nedre kant av våtromsplatene for å hindre at fukt trenger inn i konstruksjonen.

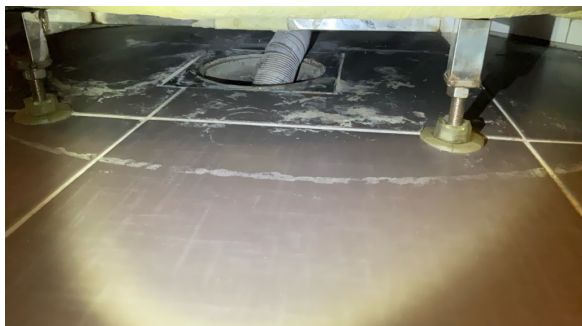
- Når sluket har begrenset tilgang, er det vanskelig å rengjøre sluket og å inspisere den for å oppdage skader i membranen/fuger rundt sluket, som er avgjørende for å forhindre lekkasjer.
- Det er viktig å merke seg at levetiden til en membran varierer basert på kvalitet, installasjon og bruk. Eldre membraner kan bli sprø og sprekke opp, noe som fører til at de mister sin vannnettende funksjon. Dette kan resultere i vannlekkasjer gjennom vegger og gulv og fuktskader.
- Tilgang til sluk må bedres både for inspeksjon og rengjøring.

Mer enn halvparten av forventet brukstid på membranløsningen er passert, noe som øker risikoen for lekkasjer og fuktskader i konstruksjonen.

Sluk under dusjkabinett.

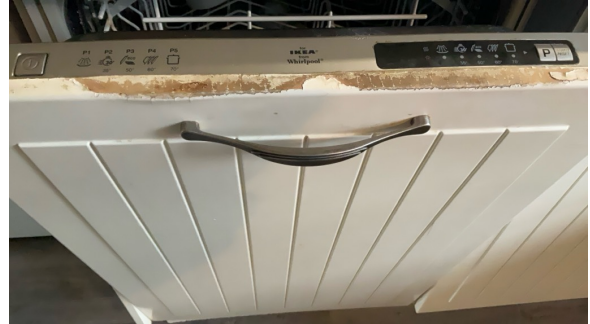
- Det er påvist fuktskjolder i overflater.

Fukt på front til oppvaskmaskin

Fuktskjolder bør undersøkes nærmere og årsaken utbedres for å hindre videre fuktskader. Dersom tiltak ikke iverksettes, kan det oppstå ytterligere skade på overflater og underliggende konstruksjoner, noe som kan medføre økte utbedringskostnader.

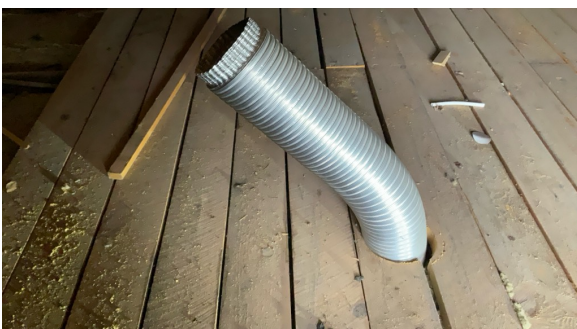
Lufting fra ventilator kommer ut på loft.

Luftkanalen fra ventilatoren bør føres ut gjennom yttervegg eller over tak for å unngå at varm og fuktig luft slippes ut på loftet. Dette kan ellers føre til kondens, mugg- og råteskader i takkonstruksjonen.

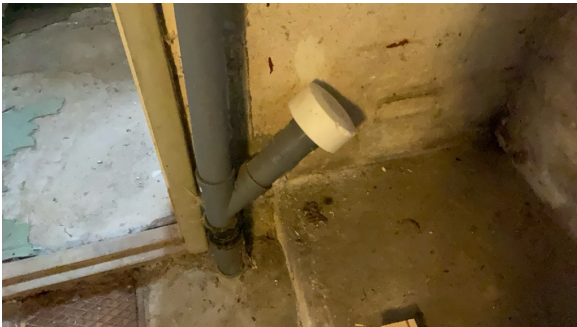
Det er kun montert en vakumsventil i kjeller.

Vakumsventil på kloakk i kjeller.

Det bør etableres tilfredsstillende lufting av avløpsanlegget for å sikre korrekt funksjon og forhindre luktproblemer eller tilbakeslag. Manglende lufting kan føre til dårlig avrenning, lukt i boligen og i verste fall skader på rørsystemet.

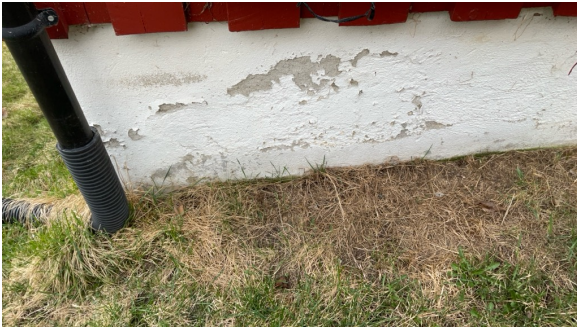
Løs maling på grunnmur.

Det anbefales å utbedre sprekker, riss og hull i grunnmuren, samt å reparere og vedlikeholde overflatebehandlingen.

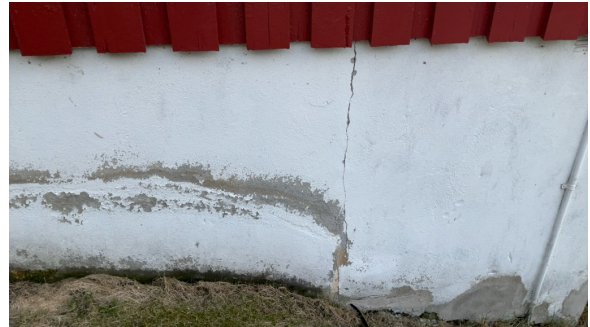
Det er noe sprekker/riss i grunnmur.

Fuktopptrekk og sprekk i grunnmur.

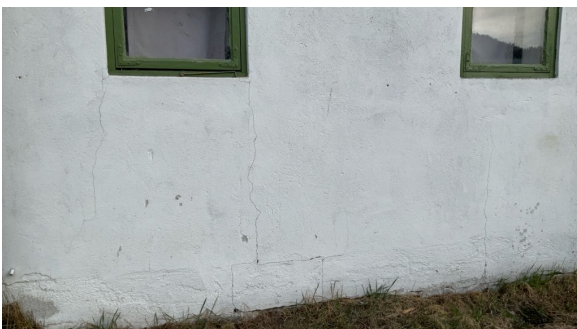
Grunnmur får TG 2 på grunn av sprekker/riss/manglende puss/hull i grunnmur.

Noe riss i grunnmur.

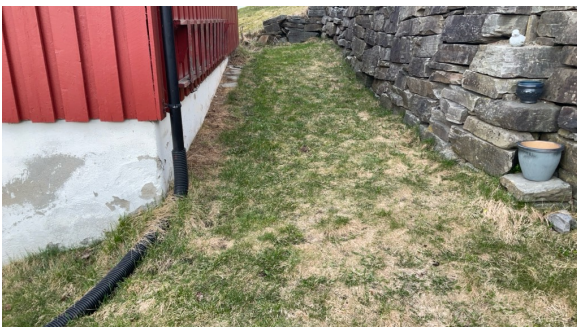
Fall på terreng mot grunnmur.

Det bør etableres en dreneringsgrøft eller andre tiltak for å lede vannet bort fra grunnmuren, for å redusere risikoen for fukt- og vannskader i kjeller og konstruksjon.

Kostnadsestimat er kun for dreneringsgrøft. Det må vurderes kost/nytte.
