# Tilstandsrapport

Boligbygg med flere boenheter

Ture Nermans vei 45, 5143  
FYLLINGSDALEN

Befaringsdato: 26.08.2025

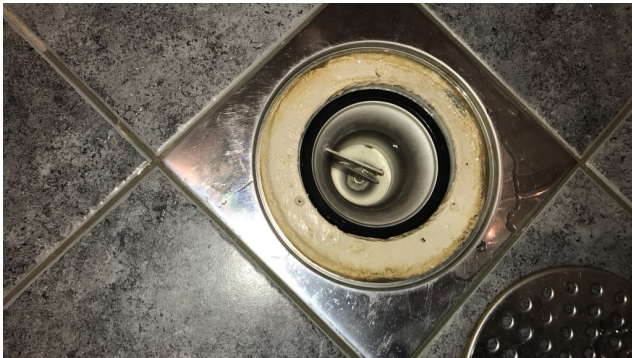
## TG 1 Sluk, membran og tettesjikt

Sluk av plast.  
Ukjent tettesjikt/membran.

Bilde viser sluk
