# Tilstandsrapport

Boligbygg med flere boenheter

Disenveien 27 , 0587 OSLO

Befaringsdato: 09.02.2026

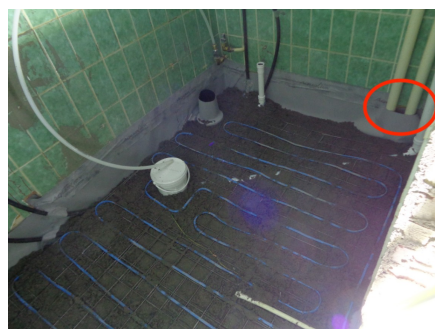
Det er påvist fra fremviste bilder at det er utett membran rundt to rør bak toalettsternen.

Bildet er fra byggingen av badet, og viser en utetthet rundt byggets tilførselsrør som er skjult bak toalettssisternen.

Dette bildet er også fra byggingen av badet, og viser området før toalettssisternen ble montert.

Ved daglig normalt bruk er det ingen konsekvens av det påviste avviket, men dersom man er uheldig og opplever en lekkasje fra toalettsternen bak vegg, kan det oppstå følgeskader dersom lekkasjevannet havner i åpningen mellom rørene. Ved å etablere en fuktsensor i nisjen ved toalettsternen og en automatisk stoppekran på vanntilførselen vil man sørge for at vanntilførselen stenges automatisk ved en lekkasje, som igjen forhindrer følgeskader. Dette anses derfor som en fornuftig løsning på avviket uten å måtte gjøre unødvendige større inngrep på badet.
