# Tilstandsrapport

Enebolig

Skeieneskogen 16, 4318 SANDNES

Befaringsdato: 18.09.2025

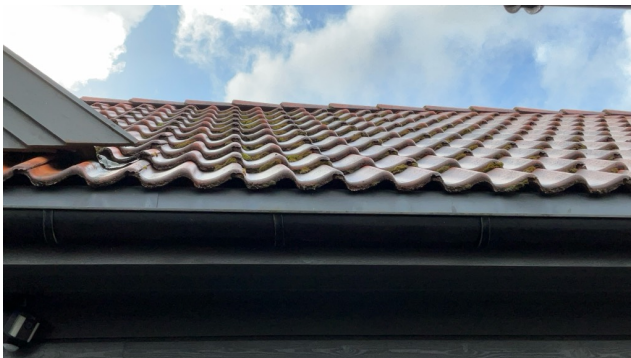
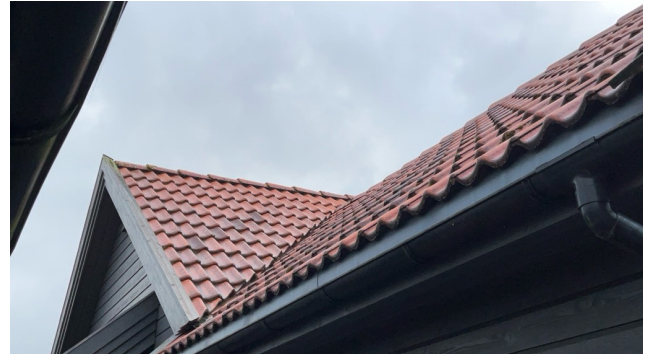
**Vurdering av avvik:**  
• Taktekkingen har mose og slitasje på grunn av elde.

**Konsekvens/tiltak**  
• Lokal utbedring må utføres.

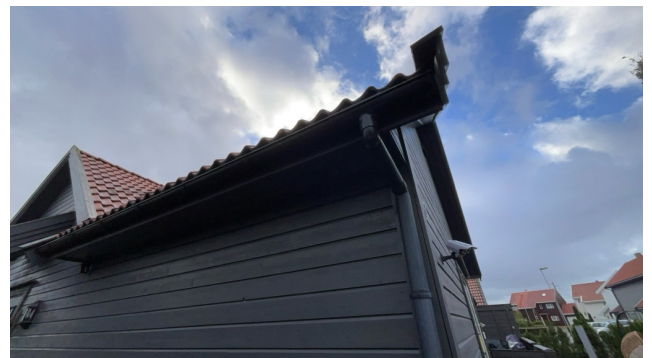
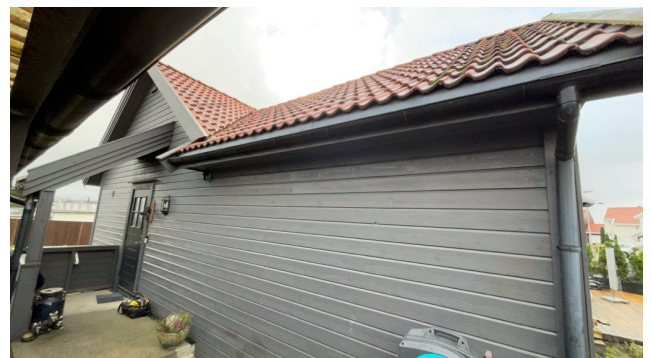
### ! TG 2 Nedløp og beslag

Renner og nedløp i plast.

Det anbefales å montere snøfangere over gangareal for å unngå skader etter snøras fra taket.

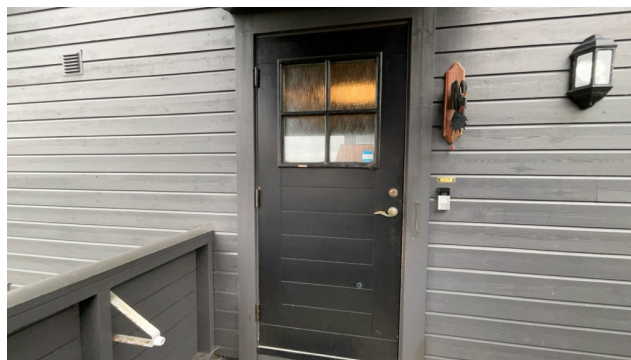
## TG 2 Dører

Det er registrert oppsvellinger i entredøren som følge av fuktbelastning.

Dersom dette ikke utbedres, kan ytterligere fuktskader oppstå, noe som kan redusere dørens levetid og funksjon.

Det bør iverksettes tiltak for å utbedre oppsvellingen i entredøren, samt sørge for tilstrekkelig beskyttelse mot fukt.

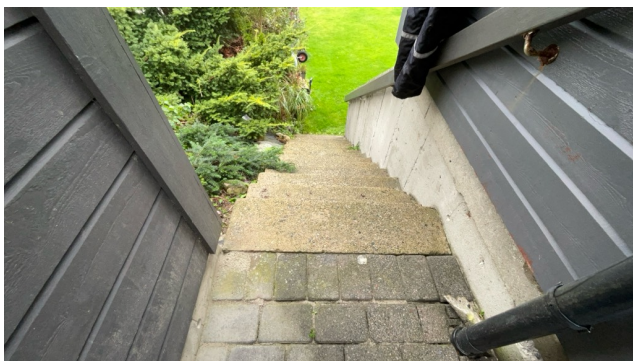
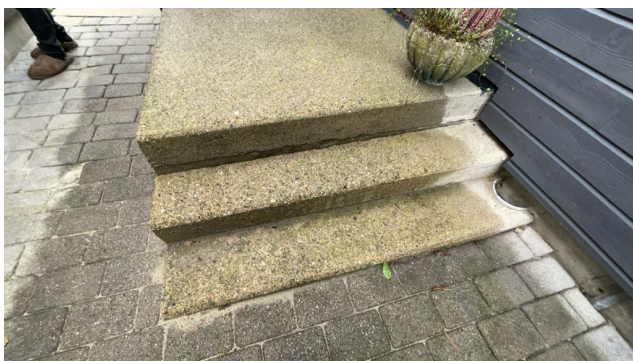
## TG 2 Utvendige trapper

Setninger i entretrapp.

Setningene i betongtrappene bør utbedres for å hindre videre bevegelse og forringelse av konstruksjonen, samt redusere risikoen for skader og ulykker.

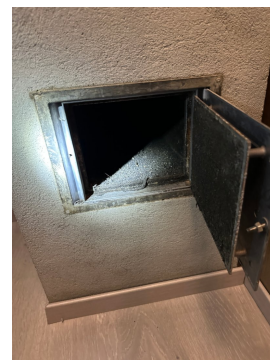
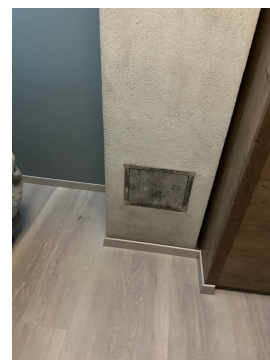
- Større avstand til brennbart materiale må lages.

Det bør etableres tilstrekkelig avstand mellom ildsted, feieluke og brennbart materiale, som laminatgulv og garderobeskap, for å redusere risikoen for brannspredning. Manglende tiltak kan medføre økt fare for antennelse av nærliggende materialer.

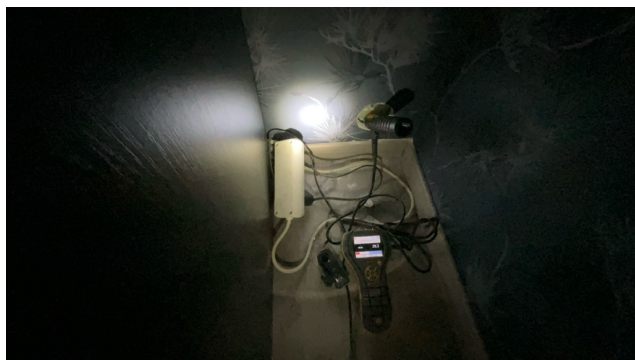
### ! TG 3 Rom Under Terreng

Gulvet har laminat. Veggene har plater. Hulltaking er foretatt og det er påvist avvik i konstruksjonen. Hulltaking er foretatt i soverom mot grunnmur. Fuktkvotemåling (vekt%) i konstruksjonen ble målt til 29 %.

- Det er gjennom målinger påvist høyt fuktnivå i trevegger i underetg./kjeller, det er derfor ikke foretatt hulltaking

Høyt fuktnivå i treverk kan føre til råte, soppdannelse og redusert bæreevne, noe som kan medføre omfattende skader og økte utbedringskostnader dersom tiltak ikke gjennomføres.

**Kostnadsestimat: 100 000 - 300 000**

- Ytterligere undersøkelser må foretas for å få kartlagt tilstanden og omfanget på eventuelle skader.

Det bør iverksettes tiltak for å utbedre fuktproblemet, for eksempel ved å forbedre drenering, ventilasjon eller isolasjon, samt utbedre eventuelle skader i konstruksjonen.

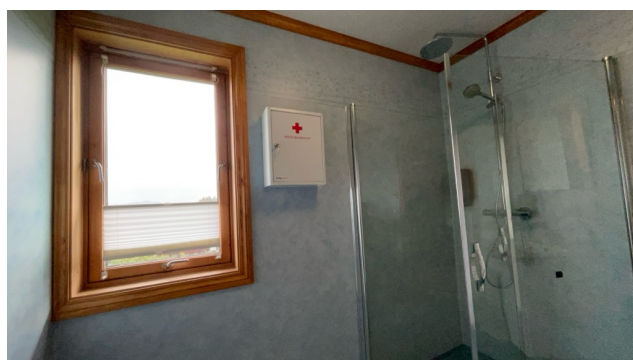
#### TG 2 Overflater vegger og himling

- Det er vindu/dør med ikke fuktbestandige materialer i våtsonen (ved vask, dusj, badekar, osv.), løsningen eller byggematerialet er uegnet.

- Uegnede materialer må fuktbeskyttes/utskiftes.
- Dersom det ikke gjøres tiltak, kan dette medføre oppfukning, oppsvelling og forringelse av materialer over tid og fuktskader på tilstøtende konstruksjoner.

Overgang mellom vinduskarm og membran bør kontrolleres og eventuelt utbedres for å hindre fuktskader som følge av vannsøl i dette området. Uegnede materialer i våtsone øker risikoen for fuktskader, råte og redusert levetid på konstruksjonen.

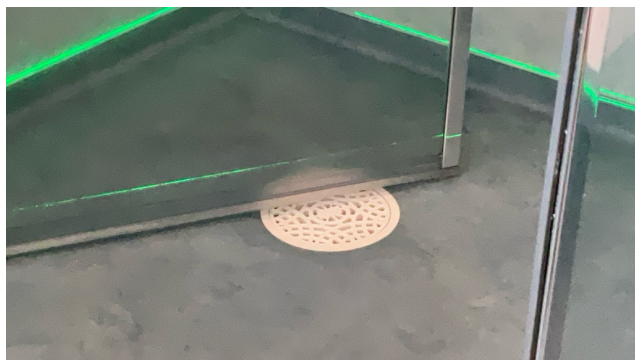
### ! TG 2 Sluk, membran og tettesjikt

Konsekvensen av å ikke utbedre er økt fare for vanninntrenging og påfølgende skader på bygget.

Membran og sluk bør følges opp jevnlig, og det anbefales å vurdere utskifting for å redusere risikoen for lekkasjer og fuktskader i tilstøtende konstruksjoner.

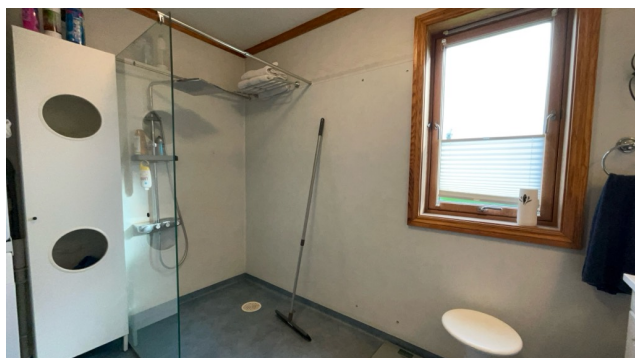
### ! TG 2 Overflater vegger og himling

- Det er vindu/dør med ikke fuktbestandige materialer i våtsonen (ved vask, dusj, badekar, osv.), løsningen eller byggematerialet er uegnet.

- Dersom det ikke gjøres tiltak, kan dette medføre oppfukning, oppsvelling og forringelse av materialer over tid og fuktskader på tilstøtende konstruksjoner.

- Uegnede materialer må fuktbeskyttes/utskiftes.

Overgang mellom vinduskarm og membran bør kontrolleres og eventuelt utbedres for å hindre fuktskader som følge av vannsøl i dette området. Uegnete materialer i våtsone gir økt risiko for fuktskader, råte og redusert levetid på konstruksjonen.

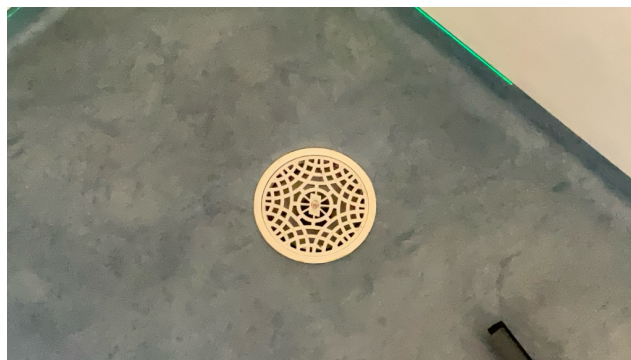
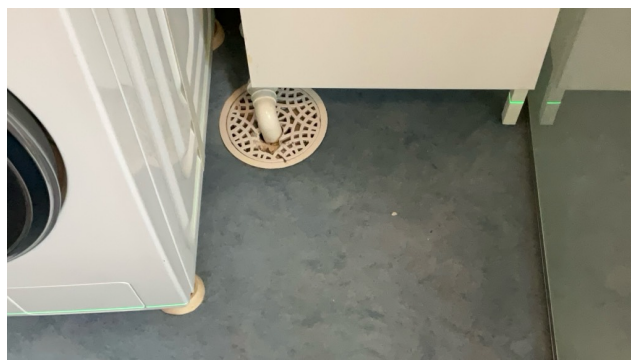
## ! TG 2 Sluk, membran og tettesjikt

- Det er viktig å merke seg at levetiden til en membran varierer basert på kvalitet, installasjon og bruk. Eldre membraner kan bli sprø og sprekke opp, noe som fører til at de mister sin vanntettende funksjon. Dette kan resultere i vannlekkasjer gjennom vegger og gulv og fuktskader.

Det bør vurderes å skifte ut tettesjiktet, da mer enn halvparten av forventet brukstid er passert. Konsekvensen ved å ikke utbedre er økt risiko for lekkasje og fuktskader i omkringliggende konstruksjoner.

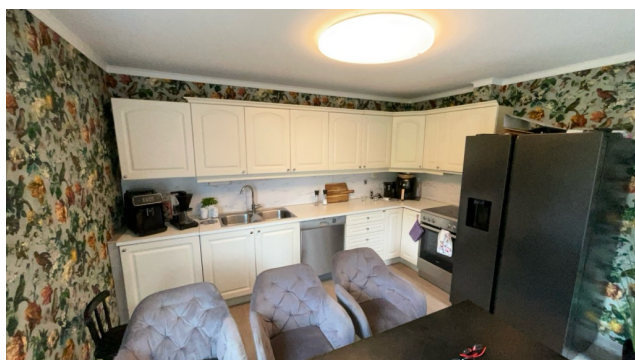
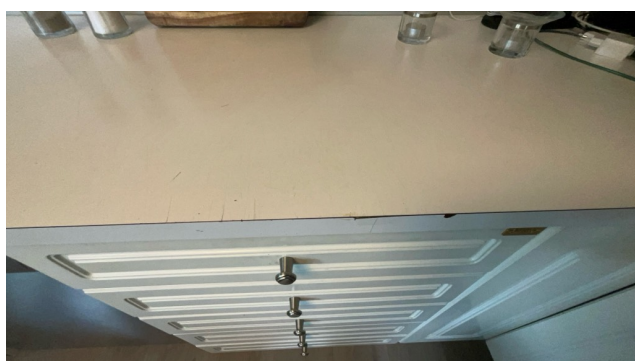
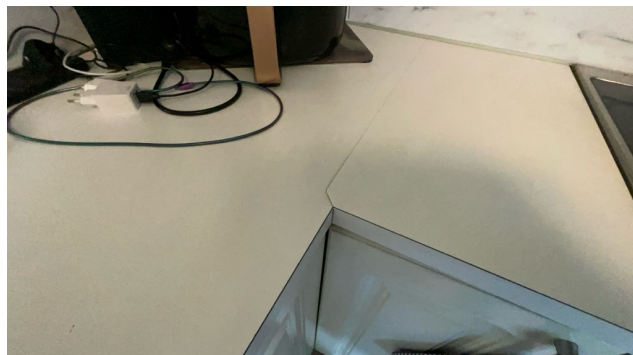
### 1. ETASJE > KJØKKEN

- Det er påvist skader på overflater/kjøkkeninnredning utover normal slitasjegrad.

Det bør foretas utbedring av oppsvellinger og eventuelle skader på kjøkkeninnredningen for å hindre videre forringelse og redusere risikoen for fuktskader og redusert levetid på innredningen.

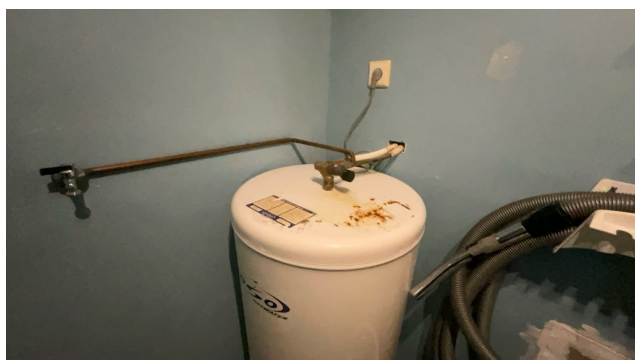
- Det bør etableres tilfredsstillende el-tilkobling etter gjeldende forskrift.
- Det er ikke behov for utbedringstiltak siden tanken fungerer i dag, men ut ifra alder kan skader plutselig oppstå på eldre tanker.

Varmtvannstanken bør tilkobles strømmettet i henhold til gjeldende forskrifter for å redusere risiko for brann og elektriske feil.

På grunn av tankens alder bør det vurderes utskifting, da eldre tanker har økt risiko for plutselige skader og lekkasjer.

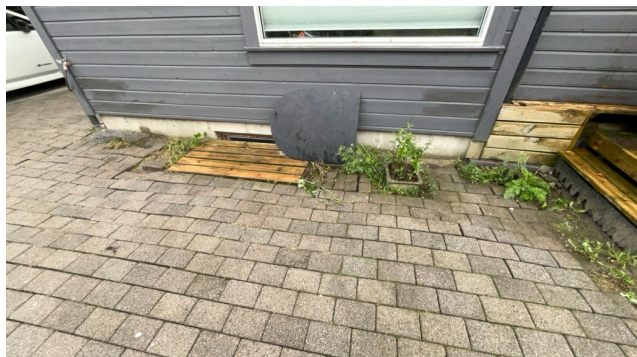
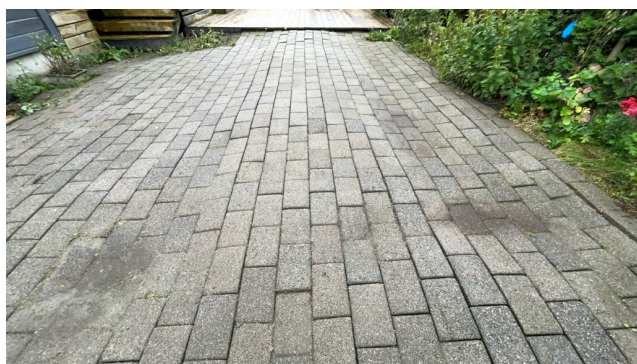
## ! TG 2 Fuktsikring og drenering

Konsekvensen av begrenset effekt på drenering/tettesjikt er økt risiko for fuktinntrengning og fuktskader i kjeller eller underetasje, noe som kan medføre kostbare reparasjoner over tid.

Kostnadsestimat: 100 000 - 300 000
