Skeieneskogen 16, 4318 SANDNES

**SANDVED - Enebolig med carport -  
Stor og solrik hage - Svært  
attraktivt og barnevennlig område**

# Tilstandsrapport

Befaringsdato: 18.09.2025

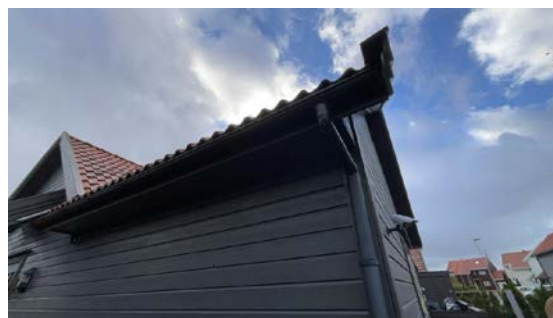
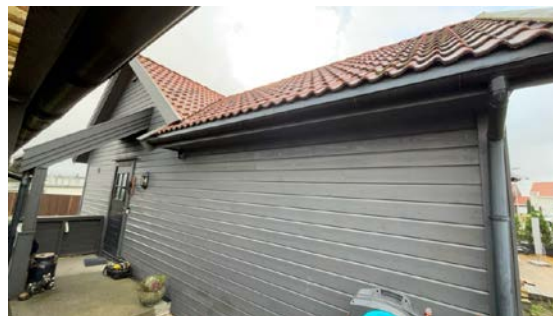
- Det er avvik:
- Krav til snøfangere kom i 1949-forskriften for en begrenset del av taket. I dette området har det ikke vært normal praksis å montere snøfangere før i 2010-forskriften.

Det anbefales å montere snøfangere over gangareal for å unngå skader etter snøras fra taket.

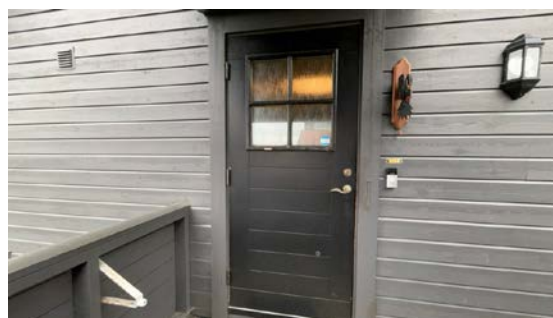
- Det er avvik:
- Det er registrert oppsvellinger i entredøren som følge av fuktbelastning.

Det bør iverksettes tiltak for å utbedre oppsvellingen i entredøren, samt sørge for tilstrekkelig beskyttelse mot fukt.

Dersom dette ikke utbedres, kan ytterligere fuktskader oppstå, noe som kan redusere dørens levetid og funksjon.

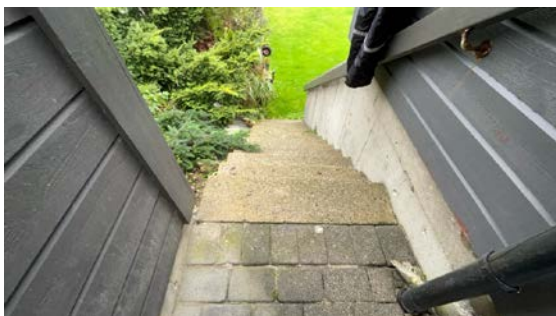
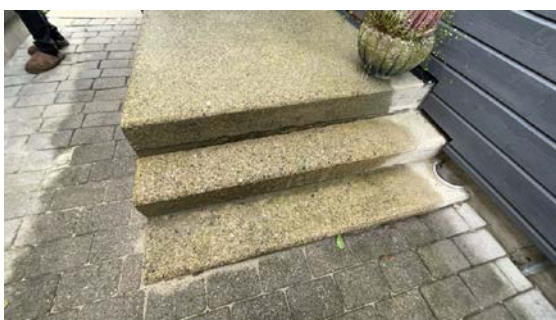
- Det er avvik:
- Det er registrert setninger i betongtrapper.

Setninger i entretrapp.

Setningene i betongtrappene bør utbedres for å hindre videre bevegelse og forringelse av konstruksjonen, samt redusere risikoen for skader og ulykker.

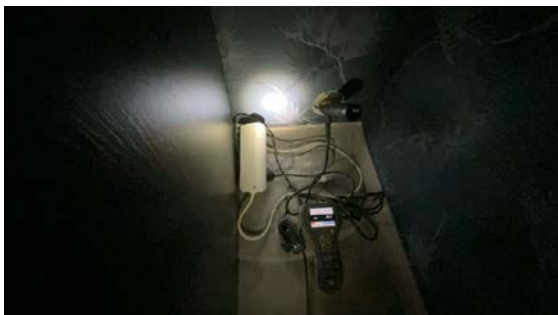
Gulvet har laminat. Veggene har plater. Hulltaking er foretatt og det er påvist avvik i konstruksjonen. Hulltaking er foretatt i soverom mot grunnmur. Fuktkvotemåling (vekt%) i konstruksjonen ble målt til 29 %. Konstruksjonen i innredede rom under terreng er oppført med plastfolie på varm side av isolasjonen, dette var normalt frem til rundt årtusenskiftet, da det ble slutt på bruken av plastfolie og man isolerte grunnmuren mer på utsiden. Plastfolien kan ha en medvirkende årsak til økt kondensering av jorddamp i denne type konstruksjon.

- Det er gjennom målinger påvist høyt fuktnivå i trevegger i underetg./kjeller, det er derfor ikke foretatt hulltaking

Høyt fuktnivå i treverk kan føre til råte, soppdannelse og redusert bæreevne, noe som kan medføre omfattende skader og økte utbedringskostnader dersom tiltak ikke gjennomføres.

**Kostnadsestimat: 100 000 - 300 000**

- Ytterligere undersøkelser må foretas for å få kartlagt tilstanden og omfanget på eventuelle skader.

- Det bør iverksettes tiltak for å utbedre fuktproblemet, for eksempel ved å forbedre drenering, ventilasjon eller isolasjon, samt utbedre eventuelle skader i konstruksjonen. Høyt fuktnivå i treverk kan føre til råte, soppdannelse og redusert bæreevne, noe som kan medføre omfattende skader og økte utbedringskostnader dersom tiltak ikke gjennomføres.

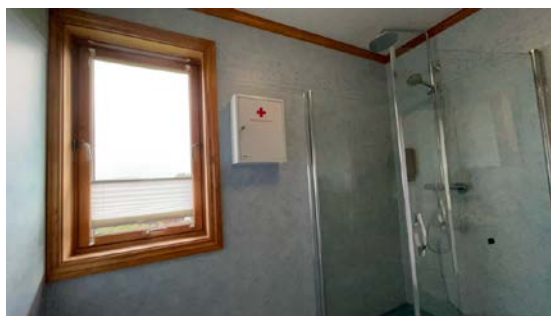
- Det er vindu/dør med ikke fuktbestandige materialer i våtsonen (ved vask, dusj, badekar, osv.), løsningen eller byggematerialet er uegnet.

- Uegnede materialer må fuktbeskyttes/utskiftes.
- Dersom det ikke gjøres tiltak, kan dette medføre oppfukning, oppsvelling og forringelse av materialer over tid og fuktskader på tilstøtende konstruksjoner.

Overgang mellom vinduskarm og membran bør kontrolleres og eventuelt utbedres for å hindre fuktskader som følge av vannsøl i dette området. Uegnede materialer i våtsone øker risikoen for fuktskader, råte og redusert levetid på konstruksjonen.

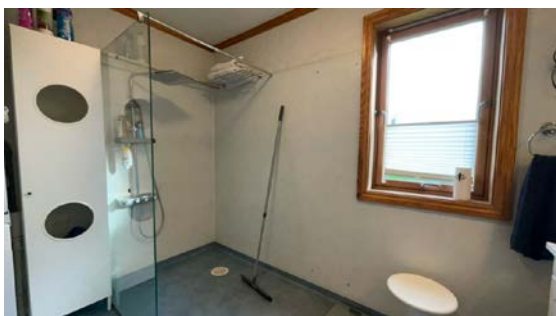
- Det er vindu/dør med ikke fuktbestandige materialer i våtsonen (ved vask, dusj, badekar, osv.), løsningen eller byggematerialet er uegnet.

• Dersom det ikke gjøres tiltak, kan dette medføre oppfukting, oppsvelling og forringelse av materialer over tid og fuktskader på tilstøtende konstruksjoner.

Overgang mellom vinduskarm og membran bør kontrolleres og eventuelt utbedres for å hindre fuktskader som følge av vannsøl i dette området. Uegnete materialer i våtsone gir økt risiko for fuktskader, råte og redusert levetid på konstruksjonen.

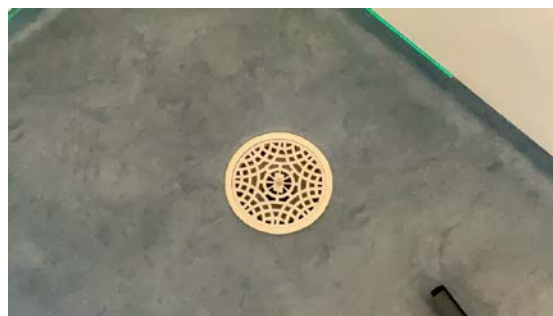
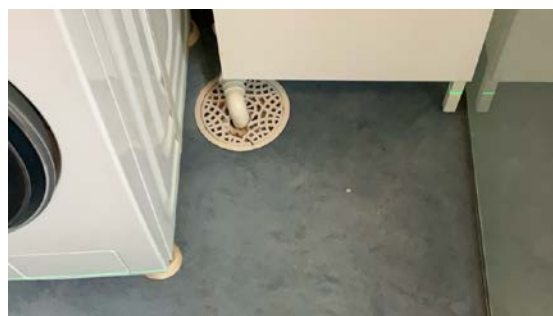
- Det er viktig å merke seg at levetiden til en membran varierer basert på kvalitet, installasjon og bruk. Eldre membraner kan bli sprø og sprekke opp, noe som fører til at de mister sin vanntettende funksjon. Dette kan resultere i vannlekkasjer gjennom vegger og gulv og fuktskader.

Det bør vurderes å skifte ut tettesjiktet, da mer enn halvparten av forventet brukstid er passert. Konsekvensen ved å ikke utbedre er økt risiko for lekkasje og fuktskader i omkringliggende konstruksjoner.

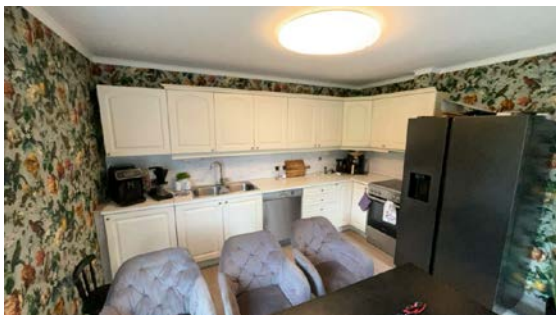
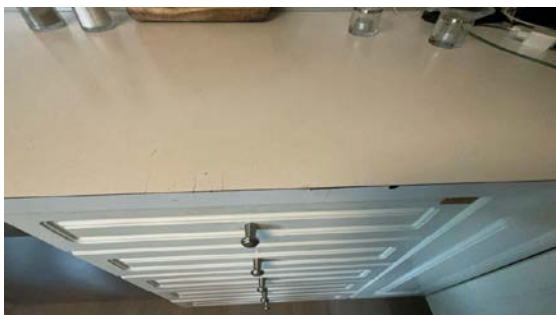
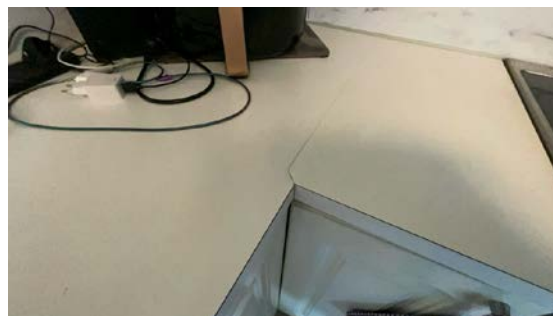
- Det er påvist skader på overflater/kjøkkeninnredning utover normal slitasjegrad.
- Det er påvist enkelte oppsvellinger etter vannsøl stedvis på innredningen.

Det bør foretas utbedring av oppsvellinger og eventuelle skader på kjøkkeninnredningen for å hindre videre forringelse og redusere risikoen for fuktskader og redusert levetid på innredningen.
