Tilstandsrapport

Fritidsbolig
  Tråstølsvegen 541, 5710 SKULESTADMO

gnr. 56, bnr. 128

Befaringsdato: 24.01.2025

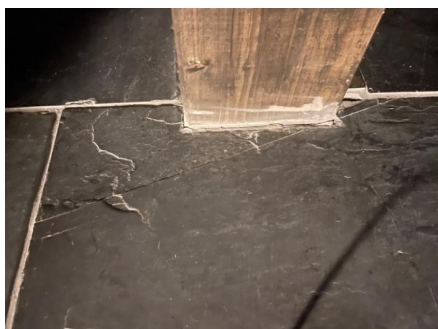
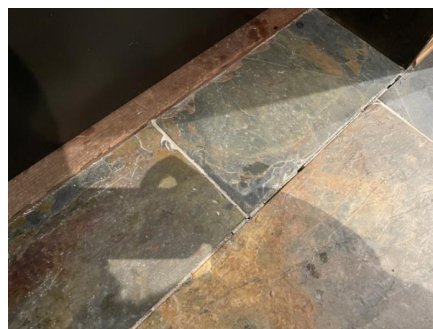
- Det er påvist andre avvik:
- Stedvis sprekker og bom i enkelte skiferfliser.

- Andre tiltak:
- Det er ikke behov for tiltak, men en må være oppmerksom på at fliser med bom (hulrom under) vil kunne ha en større risiko for å løsne med tiden.
- Fliser med sprekker må skiftes for å lukke avvik.

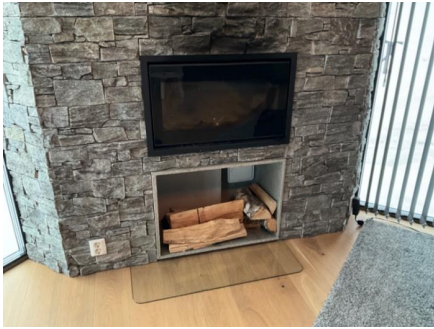
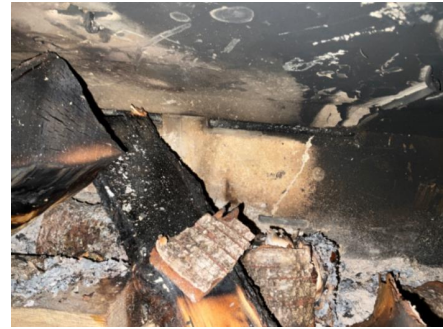
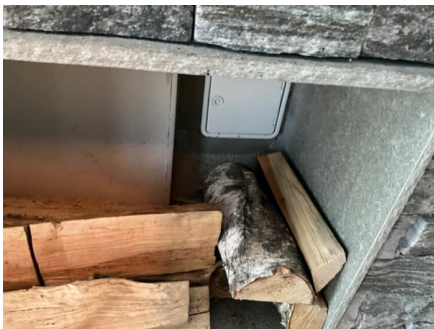
- Sprekker i ildfast stein inne i ovnen.

- Andre tiltak:
- Konf. feier vedr. evt. behov for tiltak.

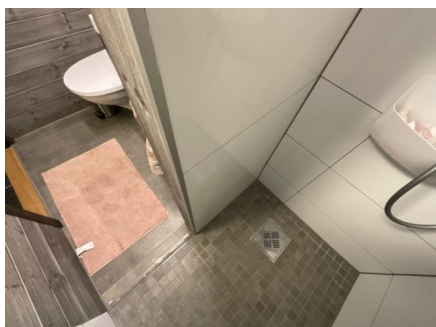
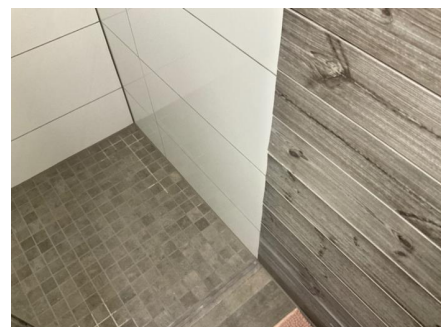
- Det er vindu/dør med ikke fuktbestandige materialer i våtsonen (ved vask, dusj, badekar, osv.), løsningen eller byggematerialet er uegnet

- Andre tiltak:
- Løsningen har fungert siden byggeår. Det vurderes ikke for behov for omgående tiltak.

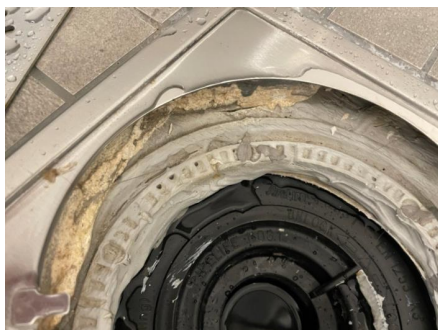
- Rommet er et våtrom hvor det ved etablering var krav om "uavhengig kontroll", men det foreligger ingen dokumentasjon på at det er utført "uavhengig kontroll".
- Det er påvist andre avvik:
- Antydning til rift i klemring mot sluk.

- Innhent dokumentasjon, om mulig.
- Andre tiltak:
- Rift må påregnes å utbedres.

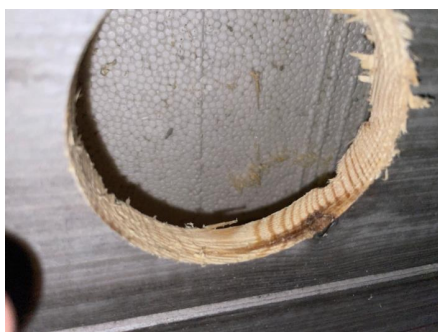
- Det er påvist andre avvik:
- Det er plastisolasjon som ikke er dekket av brannhemmende materiale (synlig plastisolasjon bak panel ved hulltaking i kjeller).

- Andre tiltak:
- Det må gjøres tiltak for å lukke avviket. Innhent evt. også dokumentasjon på utførelse.
