Tilstandsrapport

Boligbygg med flere boenheter

Tommelstads gate 8 , 2212 KONGSVINGER

Befaringsdato: 20.02.2026

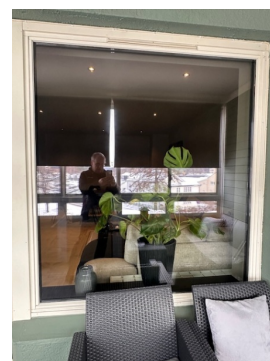
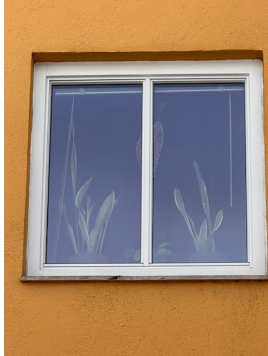
TG 1 Vinduer

Malte trevinduer fra 2007 med 2-lags isolerglass og vertikalt gjennomgående sprosse. Det er lydglass mot Storgata.

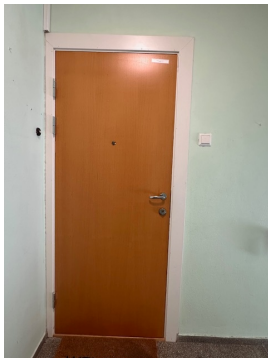
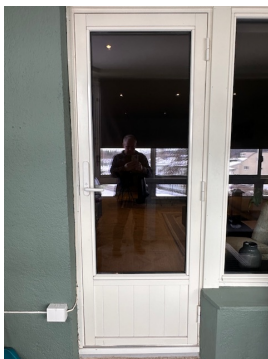
TG 1 Dører

Inngangsdør (EI 30) med kikkehull fra 1991 og terrassedør med 2-lags isolerglass fra 2007

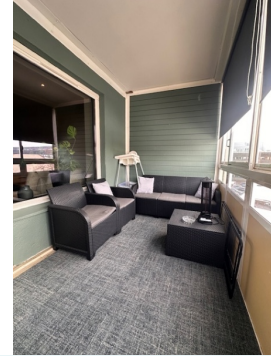
TG 1 Balkonger, terrasser og rom under balkonger

Innglasset veranda fra 2000 i stålkonstruksjoner med betongdekke. Tette plater på nedre del av veranda, ellers er det vinduer som kan åpnes. Persiener. Tett vegg i trekonstruksjoner mot nabo med malt liggende panel. Stikkontakt.

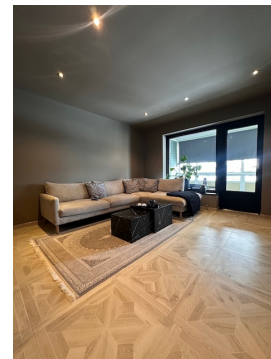
TG 1 Overflater

Pene innvendig overflater med en normal bruksslitasje. De fleste overflater er fra 2019 til 2025
Trehvite lister.

Gulv. Fliser m/varme. Laminatgulv.

Vegger. Slette malte vegger.

Tak. Slett malt tak m/downlights i stue, gang, kjøkken og bad/vaskerom.

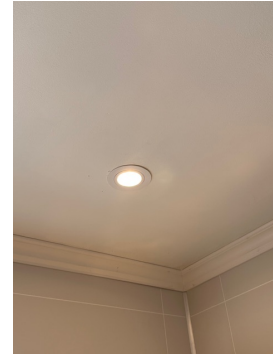
TG 1 Overflater vegger og himling

Våtromsplater på vegger og slett malt tak m/downlights.

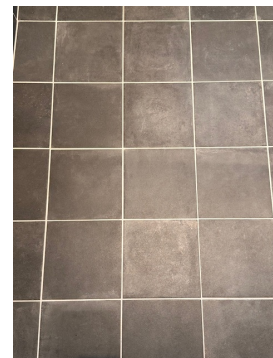
TG 1 Overflater Gulv

Gulvfliser med varme. Høydeforskjell på gulv fra dørterskel til topp slukrist er 40 mm. Generelt skal det kommenteres om fliser, at ved normal liming er det mangelfull fylling av lim under 10-20% av fliser og bom i deler/hele fliser kan forekomme.

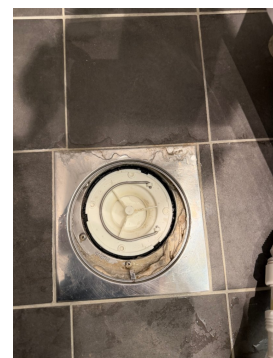
TG 1 Sluk, membran og tettesjikt

Plastsluk med klemring. Smøremembran på gulv og våtromsplater på vegger.

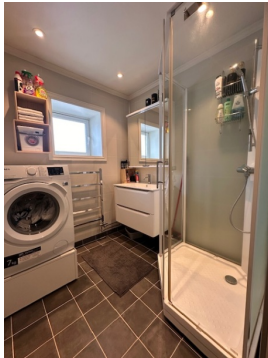
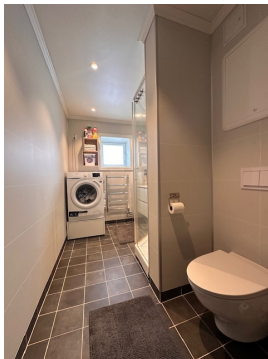
TG 1 Sanitærutstyr og innredning

Benk med heldekkende porselensvask, overskap m/speil dører, innebygget klosett, dusjkabinett, opplegg for vaskemaskin.

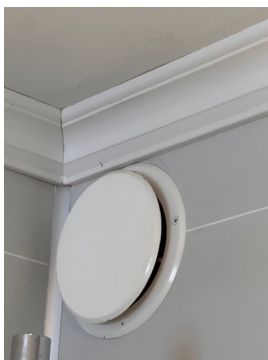
TG 1 Ventilasjon

Veggventil via. luftpipe med mekanisk avtrekk.

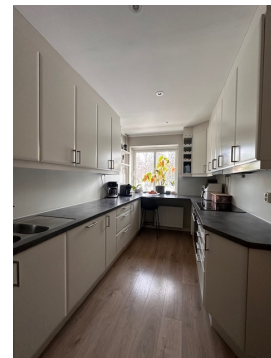
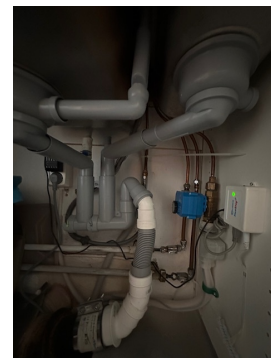
TG 1 Overflater og innredning

Takhøy kjøkkeninnredning. Melaminbelagte skrog. Slette dører og fronter. Laminat benkeplate med underlimt oppvaskkum m/1-greps blandebatteri. Innebygget platetopp, stekeovn og oppvaskmaskin. Frittstående kjøleskap. Ventilator over platetopp. Komfyrvakt. Water Guard

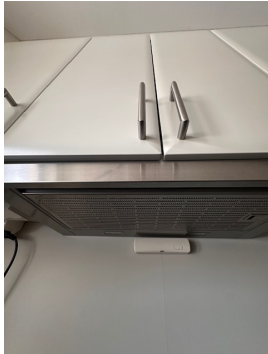
TG 1 Avtrekk

Ventilator montert over platetopp.

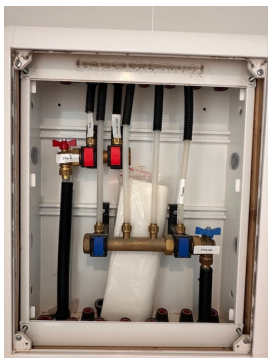
TG 1 Vannledninger

Vannrør i rør i rør system på hele anlegget.

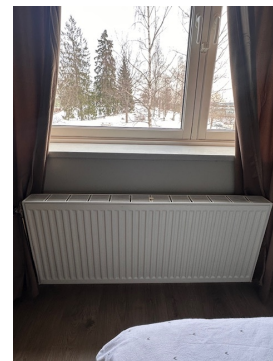
TG 1 Vannbåren varme

Vegghengte radiatorer for vannbåren varme. Tilknyttet fjernvarmeanlegg.

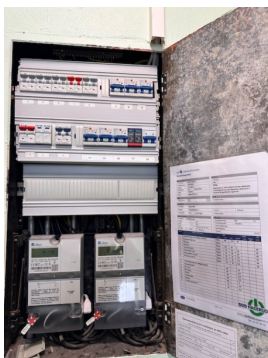
Sikringsskap med automatsikringer. Skjult anlegg. T-We tv og bredbånd.

Ved omsetning av bolig vil man få endring i bruk av elektrisk anlegg. Derfor anbefales det på generelt grunnlag at en registrert elektroinstallatør foretar en kontroll av boliginstallasjonen ved eierskifte.
