# Tilstandsrapport

Leilighet

Indre Arna-vegen 170 A, 5261 INDRE ARNA

Befaringsdato: 17.09.2024

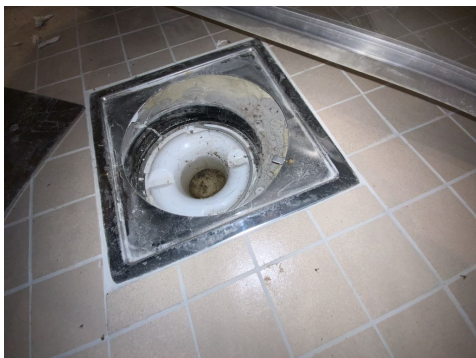
## ! TG 0 Sluk, membran og tettesjikt

Klemring og membran er synlig i plastsluk.

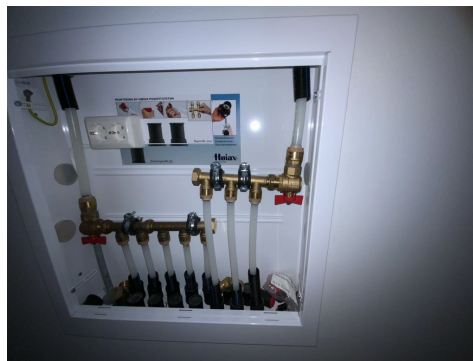
## ! TG 0 Vannledninger

Vannledninger av rør-i-rør-utførelse.

Det ble ikke registrert lekkasje i rørfordelerskap. Rørfordelerskapet bør kontrolleres regelmessig.
