Tilstandsrapport

Jordbærveien 3, 1940 BJØRKELANGEN

# gnr. 2, bnr. 210, snr. 19

Rapportdato: 17.01.2025

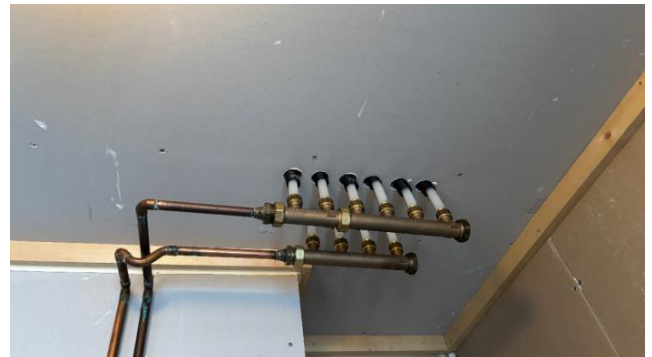
Vurdering av avvik:

- Det er avvik:

- Tiltak:

Nærmere undersøkelser anbefales av en fagperson.
