Tilstandsrapport

Rekkehus

Østre Øre 11 C, 1523 MOSS

Befaringsdato: 18.03.2025

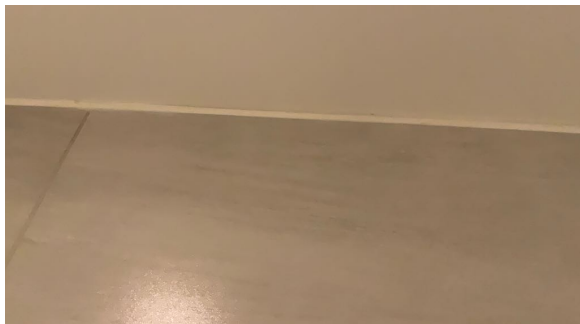
📍 TG 2 Overflater Gulv

- Det er påvist at noen fliser har bom (hulrom under).
- Det er påvist avvik i fallforhold til sluk i forhold til krav i forskrift på byggetidspunktet.

Det er bom på fliser langs vegg ved dør, det er ingen synlig sprekker eller skader.

- Andre tiltak:
- Våtrommet fungerer med dette avviket.

Lokale utbedringer med bom på fliser, i forbindelse med et slikt arbeid kan det avdekkes skjulte mangler som sprekker i konstruksjonen eller man kan utføre arbeid som skader membran/tettesjikt.

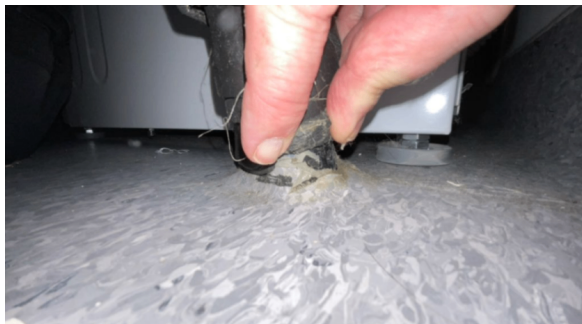
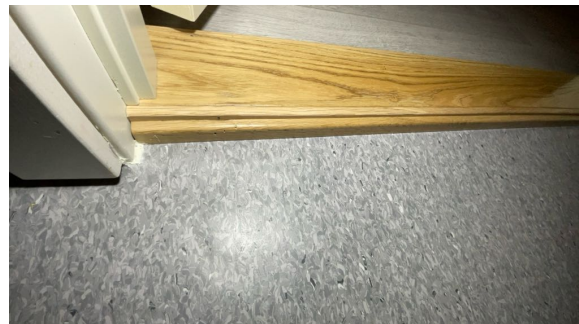
TG 2 Sluk, membran og tettesjikt

- Det er påvist mangelfull/feil utførelse rundt rørgjennomføringer e.l. som gir fare for fukt i konstruksjonen i våtsone.
- Rommet er et våtrom hvor det ved etablering var krav om "uavhengig kontroll", men det foreligger ingen dokumentasjon på at det er utført "uavhengig kontroll".

- Løsningen/utførelsen rundt rørgjennomføringer gir fare for fukt inn i konstruksjoner.

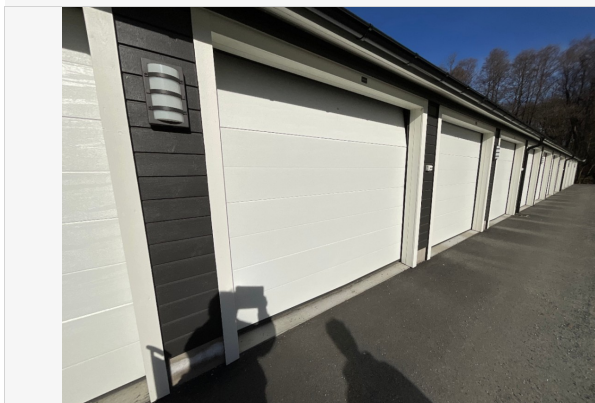
Garasje

Garasjeport har skader i nedre del.

Behov for utbedring av garasjeport med skader.
