# Tilstandsrapport

Enebolig

Storveien 570, 1950 RØMSKOG

Befaringsdato: 31.10.2024

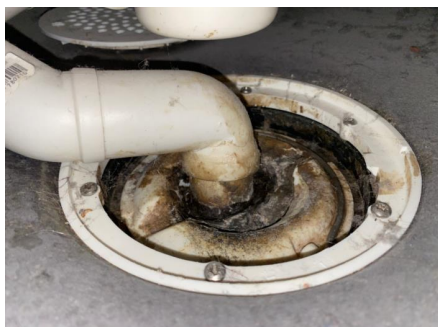
## 1.ETASJE > BAD/VASKEROM

#### Vurdering av avvik:

- Andre tiltak:

Det bør gjøres ytterligere undersøkelser ved å fjerne klemring for å se at belegget strekker seg over pakning i hele sluket.
