Enebolig Fargarvegen 19  
Fargarvegen 19  
7327 Svorkmo

#### Boligens tekniske tilstand:

#### Utført av:

Dato: 06/01/2025

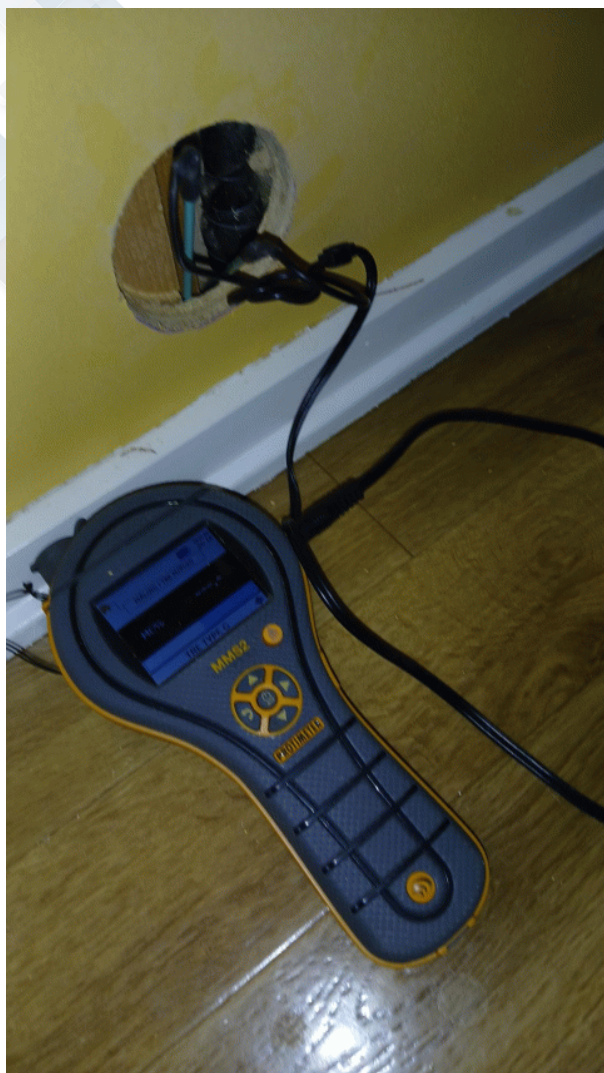
- Det er målt RH 27,7 % og 18,1 grad i vegg og det er ingen tegn til fukt i vegg.

- Måles det høyere vektprosent enn 20% vil det kunne være tegn på fuktproblematikk i konstruksjonen men her måles vektprosent til under 8 %

Instrument måler ikke fukt under 8 %
