# Tilstandsrapport

Fritidsbolig

Stølslie 25, 2890 ETNEDAL

Befaringsdato: 03.06.2024

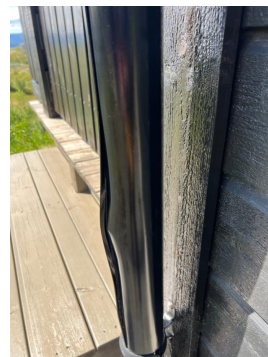
Frostspreng på nedløp, et nedløp mangler bortledning av takvann.

Frostspreng på nedløp

- Det må foretas tiltak for å lukke avviket.

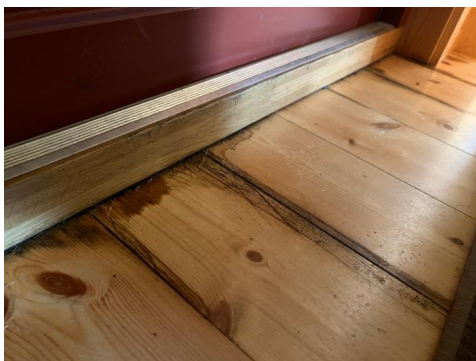
Det er synlig fukt med sortheter i gulvbord ved ytterdør, ved fuktmåletaking var det fukt i konstruksjon og anbefales nærmere undersøkelse og tiltak. Trolig overgang ytterdør/terrassegulv ved inngangsparti som årsaksammenhengende der snø/nedbør legger seg i overgang. (også omtalt i annet punkt)

Fukt på gulv ved ytterdør

- Det må foretas tiltak for å lukke avviket.
- Andre tiltak:

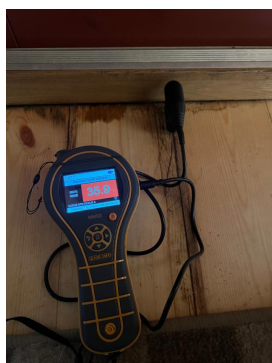
Ved fuktmåletaking var det fuktutslag

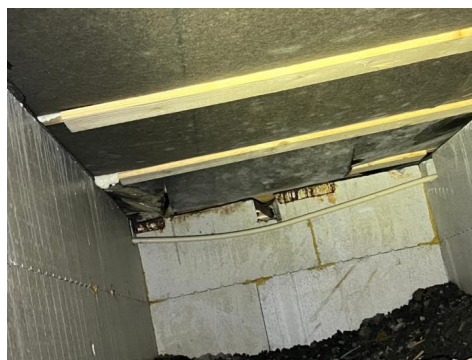
Kryprom er innsisert fra luke i mur, oppført med steinmasse på grunn, bjelkelag med stubbeloftsplaner over kryprom. Ved område fuktskade innvendig ved inngangsparti var det i gulvkonstruksjon fukt med muggsopp på plater. Det er trolig ikke etablert tettesjikt/eller tilstrekkelig på inngangsparti og snø/nedbør med regn vil trenge inn i konstruksjonen. Tiltak må foretas.

Skade i konstruksjon ved inngangsparti

- Det må foretas tiltak for å lukke avviket.

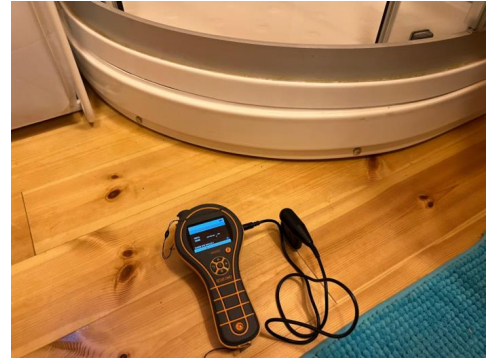
Hulltaking er ikke foretatt da det allerede er påvist andre avvik i våtsonen. Ved overflatesøk med fuktmåling av gulv, var det ikke fuktutslag.

Ved fuktmåletaking av gulv foran kabinett var det ikke fuktutslag

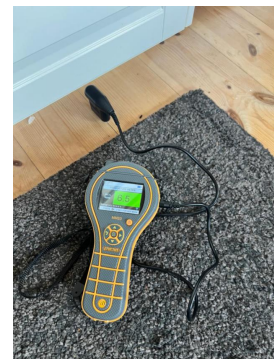
Ved fuktmåletaking av gulv foran innredning var det ikke fuktutslag

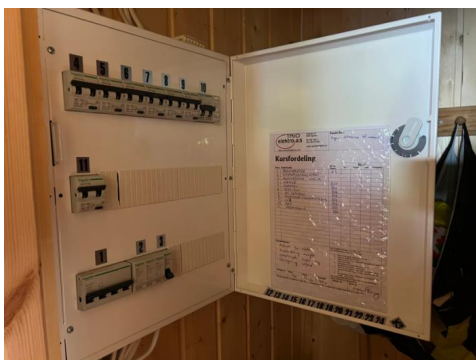
For en fullstendig kontroll av det elektriske anlegget, anbefales kontroll av godkjent el-takstmann. Merk merknad i skap angående kursfortegnelse.

Sikringskap

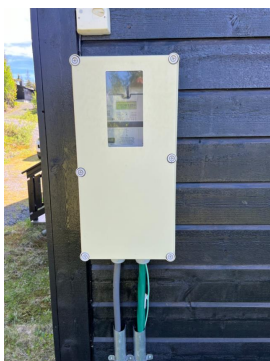
Utvendig skap på yttervegg

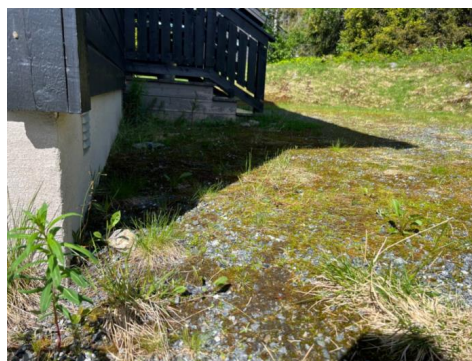
Bemerket på overside.

Terrengfall er flatt mot bygning

- Det bør foretas terrengjusteringer.
